Mat á áhrifum framkvæmda á fornleifar

Vestfjarðavegur (60) um Dynjandisheiði og Bíldudalsvegur (63)
Með viðbótum vegna breytinga á veglínum

NV nr. 06 -19
Febrúar 2019

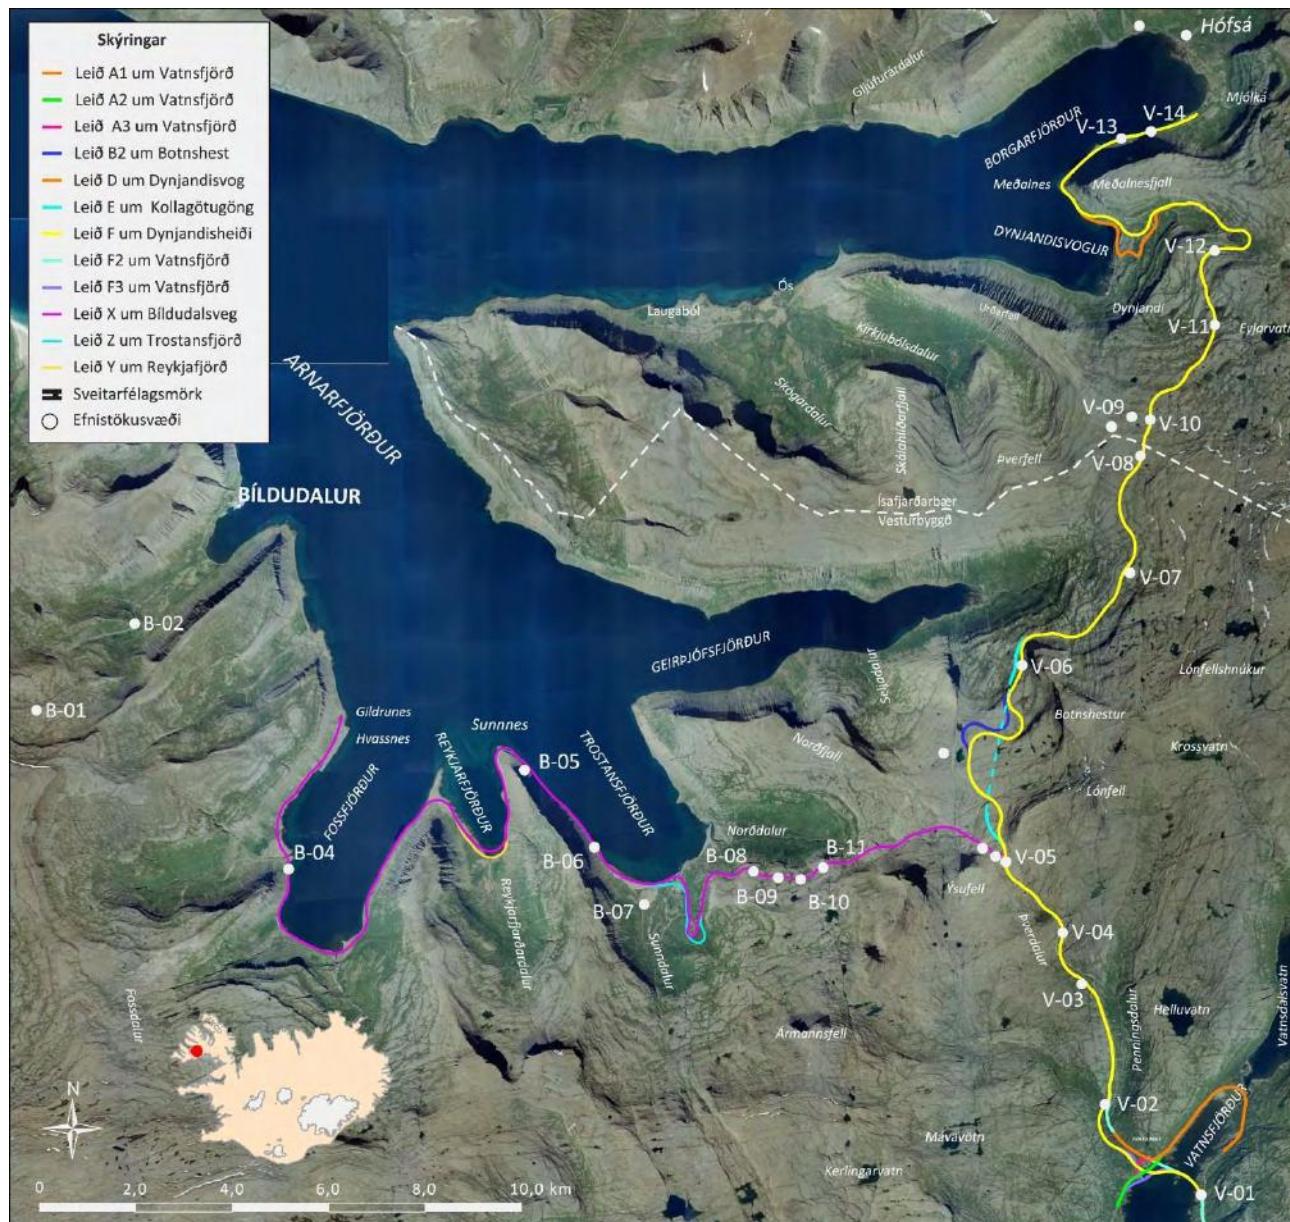
Kort 1. Fyrirhugað framkvæmdarsvæði Vestfjarðavegar (60) um Dynjandisheiði og Bíldudalsveg (63). Kort: NAVE/Hulda Birna Albertsdóttir. Veglinur: Vegagerðin. Grunnur: Loftmyndir ehf.

Áhrifasvæði framkvæmdarinnar nær frá Vatnsfirði í suðri að Mjólká í Borgarfirði í norðri og að Hvassnesi við mynni Fossfjarðar í vestri. Kort 1 sýnir fyrirhugað framkvæmdarsvæði og framkvæmdakosti, grunnveglínuna F á Dynjandisheiði þar og leiðir sem víkja frá henni: A1, A2, A3, F2 og F3, B2, D og E og grunnveglínuna X á Bíldudalsvegi og veglínur sem víkja frá henni; veglínu Z og Y.

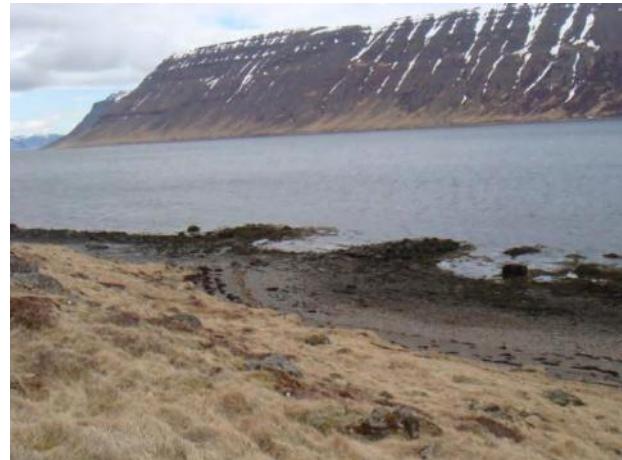
Mynd 1. Lendingin, myndin er tekin í norður.

Minjalýsing: Greinilegt er að grjóti hefur verið rutt frá til að auðvelda aðkomu að ströndinni. Svæðið sem myndar lendinguna er um 5 m á breidd.

Hættumat: Leið F - Lítill hætta (Kort 4).

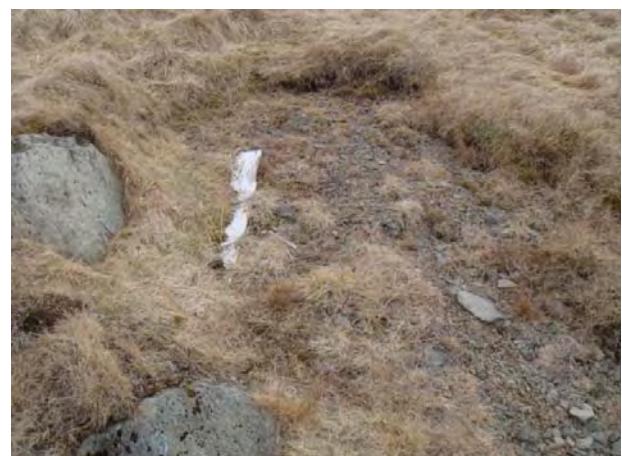
Mynd 2. Lítið naust.

Minjalýsing: Naustið er niðurgrafið og er stórt grjót við austurhlið þess en ekki nein merki um hlaðna veggi. Það er 2 m á breidd og 3 m á lengd. Naustið snýr í norður/suður og opið í norður.

Hættumat: Leið F - Hætta (Kort 4).

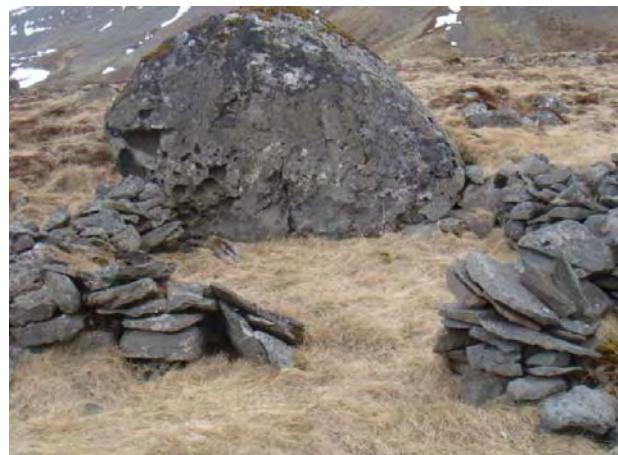
Mynd 3. Réttin sem byggð er við stóran Stein, myndin er tekin í suður.

Minjalýsing: Rústin er byggð upp við stóran stein sem er um 3,2 m á hæð. Norðurhlið steinsins er tiltölulega slétt og snýr hún inn í rústina. Rústin er með dyr í norður og er innanmál hennar 3 m á breidd og 2,5 m á lengd. Rústin sjálf er hlaðin úr fjörugrjóti og er hleðslan hæst um 1 m og breidd veggja er 1-1/2 m.

Hættumat: Leið F - Lítil hætta (Kort 4).

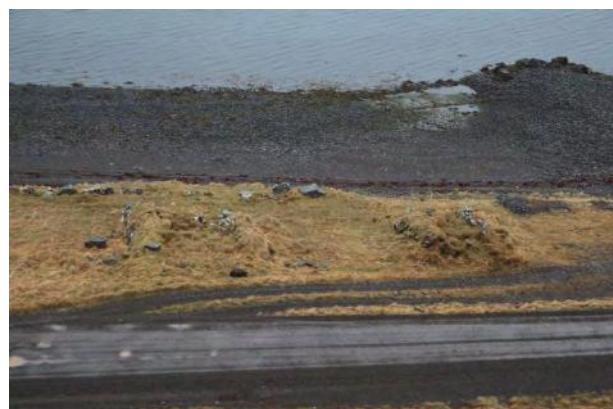
Staðhættir: Í örnefnaskrá segir: „*Pessi hjalli nær Mynd 5. Séð yfir rústir í Búðavík. heim að vík sem heitir Búðavík, þar var búið endur fyrir löngu fyrir 1650, síðan var þar útræði og einnig beit[...]* Jundir Búðavíkurbökkum er Búðavík sem fyrr getur, það er fögur og sérkennileg vík með bröttum bökkum, sléttum botni og allmiklu aðdýpi. Hér var eins og fyrr segir búið og hér var útræði um tíma, en fjárhús voru þar um 1710. Þar sér fyrir Búðavíkurtóftum og heldur innar aðra tættur sem heita Beitarhúsatættur⁸. Á svæðinu er greinilegar rústir fjárhúsa og garðlag þar framan við einnig eru þar rústahólar tveir.

Minjalýsing: Fjárhúsið er fast við hlið [1833-5] en aðeins 6 m eru á milli húsanna. Fjárhúsið er tvö hólf því hlaðan er aftan við og einnig gengur veggstubbur til suðurs, hugsanlega leifar af öðru hólfri eða eldri byggingu. Fjárhúsið er opið fram á fjörðinn til vesturs og veggir hæstir um 1 m. Rústin er 10 m á lengd og 5 m á breidd og er mjög greinileg, gróin að utan en sér í hleðslur inn í henni.

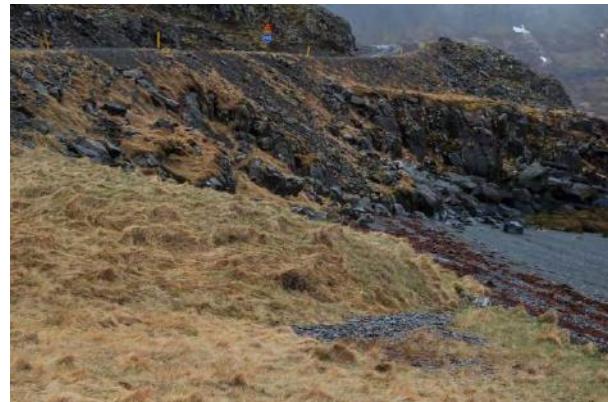
Staðhættir: Í örnefnaskrá segir: „*Pessi hjalli nær heim að vík sem heitir Búðavík, þar var búið endur fyrir löngu fyrir 1650, síðan var þar útræði og einnig beit[...]Jundir Búðavíkurbökkum er Búðavík sem fyrr getur, það er fögur og sérkennileg vík með bröttum bökkum, sléttum botni og allmiklu aðdýpi. Hér var eins og fyrr segir búið og hér var útræði um tíma, en fjárhús voru komin þar um 1710. Þar sér fyrir Búðavíkurtóftum og heldur innar eru aðra tættu sem heita Beitarhúsatættur*“¹⁰. Á svæðinu eru greinilegar rústir fjárhúsa og garðlag þar framan við og rústahólar tveir.

Mynd 7. Stórt rústahóll sem stendur við hlið fjárhúsanna við Búðavík.

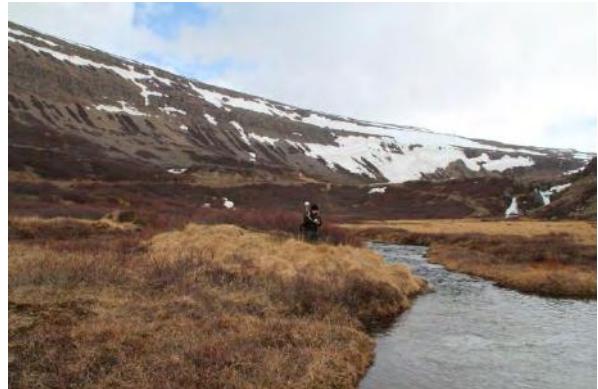
Mynd 8. Selið er ekki greinilegt en það stendur við Seljalæki.

Minjalýsing: Selið er um 1700 m frá bæ og passar rústin vel við lýsingar á staðsetningunni í örnefnaskrá. Selið er við á sem skiptist í tvær ár ofan við selið líklega svokallaðir *Seljalækir*. Selið er um 3 metra frá ánni. Selið er mikið gróið og ekki sér í hleðslur en sér móta fyrir útgangi út að ánni. Gróður á rústinni er annar en á umhverfinu í kring.

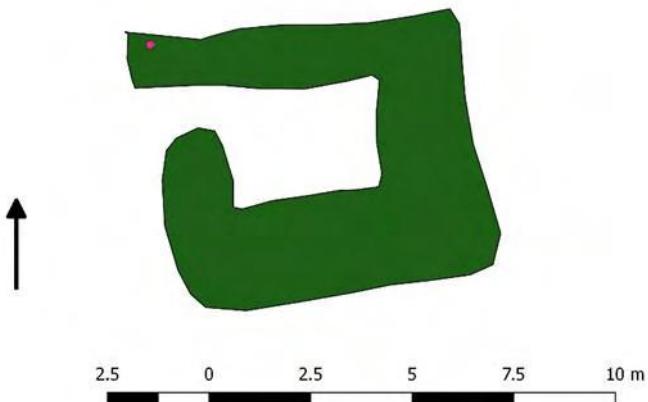
„Runkatóftir efst á fjárhúsatún“¹⁹. **Teikning 3.** Teikning af fjárhúsinu.

Minjalýsing: Stutt er á milli húsanna og virðast þau tengd með litlu garðlagi sem mögulega gæti verið upphlaðinn slóði milli húsa. Fjárhúsið er í miðju þessara þriggja húsa. Húsið er 8 m á lengd og 6 m á breidd. Það er tvö hólf og er það aftara líklega hlaða. Innangengt er á milli rýma. Hleðslur eru hæstar um 40 cm.

Hættumat: Leið X - Engin hætta (kort 6a).**Leið Z** - Enginn hætta. Rústin er 94 m frá ystu línu skeringa (kort 6b).**Hættuorsök:** Vegagerð.**Númer: 1833-17****Tegund:** Rúst**Hlutverk:** Fjárhús og hlaða**Staðsetning:** A 298040 N 575783

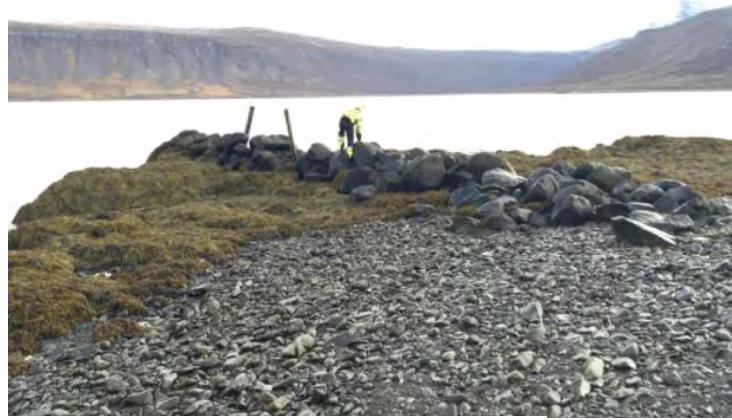
Mynd 12. Garðlagið liggur alveg niður að sjó.

Staðhættir: Í vestanverðum Trostansfirði ekki langt frá fjarðarbotninum er grjóthleðsla. Hleðslan er niðri í fjöru og er líklega landamerkjagarður. Garðurinn er hlaðinn úr sæbörðu grjóti úr fjörunni.

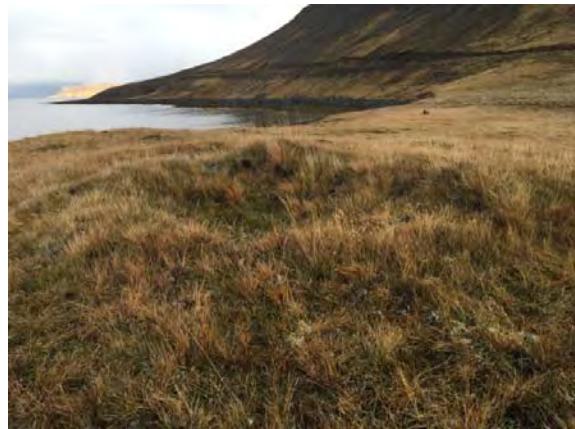
Mynd 14. Greinileg sporöskjuleg hleðsla en tilgangur er óþekktur en umgjörð minnir á raskað kuml.

Minjalýsing: Hleðslan er 3,5 m á lengd og 2,5 m á breidd. Þykkt hleðslu er um 1 m. Um er að ræða ílanga hleðslu sem minnir um margt á þær steinsetningar sem fundist hafa við sum kuml á Íslandi. Ef um kuml er að ræða hefur það líklega verið brotið þar sem virðist sem grafið hafi verið í miðju þess. Erfitt er að gera sér grein fyrir hvaða tilgangi þetta mannvirki hefur þjónað annað en kuml en það er greinilega manngert. Hugsanlega gæti þetta hafa verið lambkró en þó væri hún frekar langt frá fjárborginni.

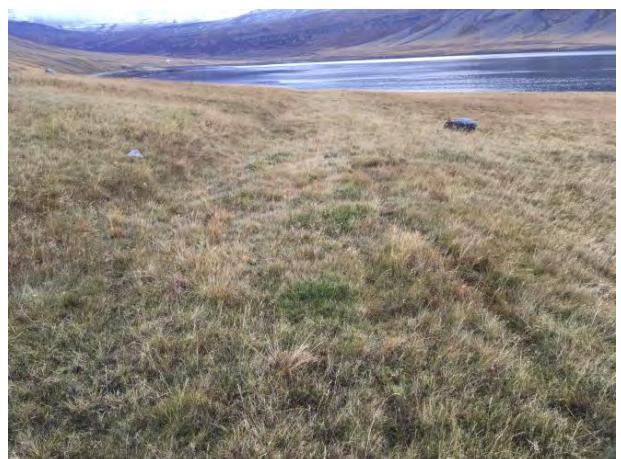
Minjalýsing: Vegurinn er alveg gróinn og greinilega upphlaðinn. Breidd hans bendir til að hann hafi verið gerður fyrir bifreiðar. Líklega er ekki um fornleifar að ræða.

Mynd 15. Upphlaðin vegur niður af sjónum.

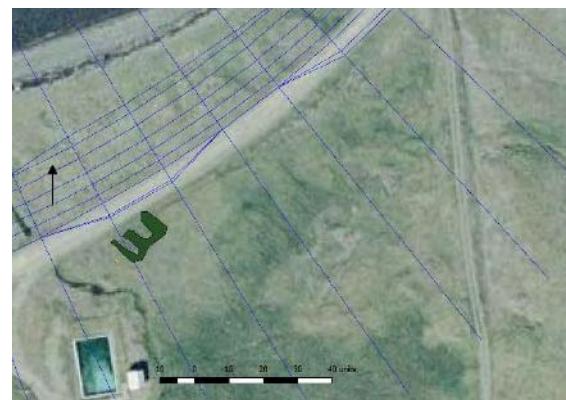
Staðhættir: Um 25 m frá norð-austur horni **Teikning 6.** Rúst af útihúsi rétt við veginn. sundlaugarinnar í Reykjafirði eru grænar þústir sem líklega eru rúst.

Minjalýsing: Rústin hefur tvö samsíða hólf. Hleðslur eru grónar og um 30 cm á hæð. Rústin er 4 m á lengd og 10 m á breidd og hluti af henni hefur verið rofinn við vegagerð.

Leið Y – Mikil hætta. Rústin er mjög nálægt skeringum á veglínu Y eða 3,5 m. Rannsaka þarf rústina en mögulega ætti að sleppa sé hún girt af á framkvæmdatíma (kort 7).

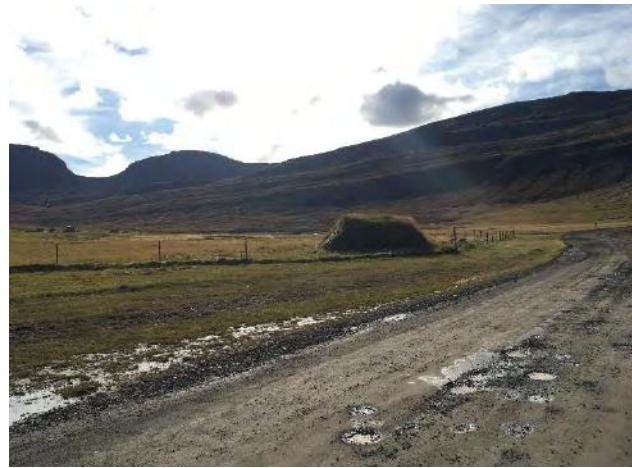
**Mynd 17.** Húsið sem stendur í horni túnsins.

Minjalýsing: Húsið er undir torfspaki og er 7 m á lengd og 5 m á breidd. Lítill hurð er á framhlið hússins sem snýr í austur. Ekki náðist í ábúanda til að greina frá notkun hússins en það er útihús af einhverju tagi. Þar sem húsið er heilt er ekki víst að það sé svo gamalt en gæti hafa verið endurbyggt á gömlum grunni.

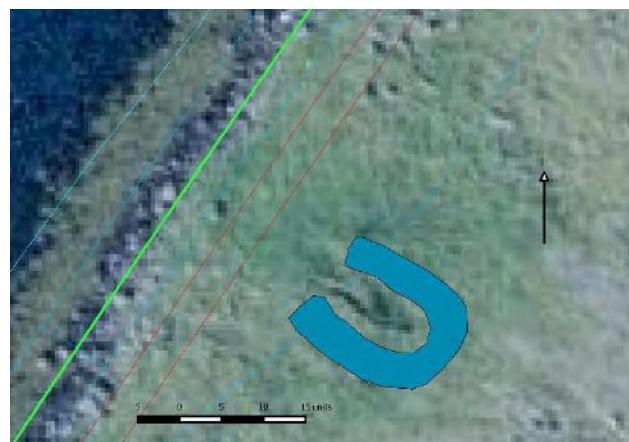
Teikning 7.

Minjalýsing: Þúst þessi er mun grænni en umhverfið í kring. Dæld er í henni sem gæti bent til þess að þetta sé gömul rúst sem er þá líklega beitarhús.

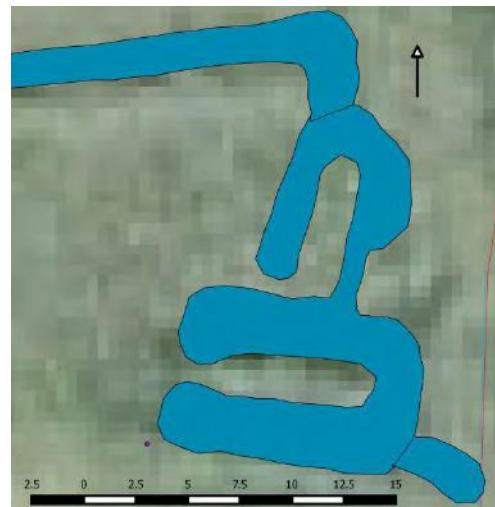
Teikning 8. Teikning af selinu sem er tvíhólf.

Minjalýsing: Selið stendur á litlu túni og þar má sjá selrustina sjálfa, auk garðs og annarrar minni rústar. Selið er tvö hólf. Annað hólfid snýr í austur vestur og er opið í átt að firði og er ílangt. Aftan við það er svo hleðsla sem ekki er hægt að gera sér grein fyrir hvaða tilgangi hefur þjónað. Við hlið ílanga rýmisins er annað sem snýr í norður suður og er samþyggt hinu. Þar er líka inngangur í átt að firði. Selið er mjög dæmigert að stærð og hefur að öllum líkindum verið frá Fossi. Ílanga hólfid er 12 m á lengd og 8 m á breidd. Hæð veggja er hæst um 70 cm. Hólfid við hliðina er 9 m á lengd og 6 m á breidd. Hleðslan aftan við rústina er 4 m á lengd.

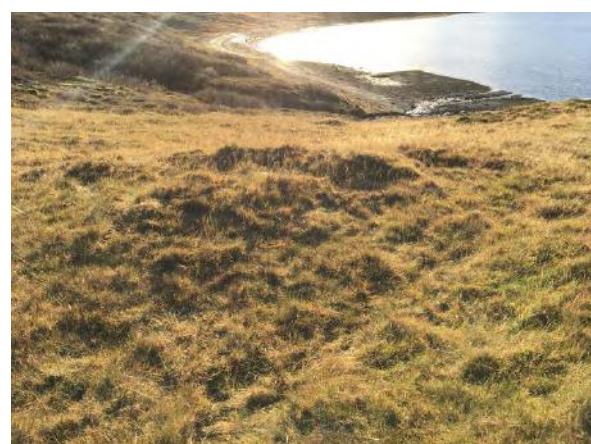
Mynd 20. Rúst sem tengist selinu.

*gamlar seltóftir*³². Um 18 m suð- vestur af selinu er lítið hús sem er hluti að selstöðunni. Garðlagið sem liggur í kring um selið liggur alveg að þessu húsi. Inngangur í húsið er í suður og hefur verið hægt að fara í húsið utan garðsins sem lá í kring um selið. Hugsanlega er þetta hús eða kofi fyrir kýr sem stundum voru hafðar í seli eða mögulega er þetta eldhús frá selinu. Í *Íslenskum þjóðháttum* eftir Jónas frá Hrafnagili segir: „*selin voru venjulega þrjú hús: mjólkurhús, og selbaðstofa og eldhús til hliðar eða frálaust. Oft var og selið í beitarhúsum ef þau voru langt frá bæjum. Kvíar voru og til að mjalta ærnar og kofi handa kum, ef þær voru hafðar í selinu*“³³.

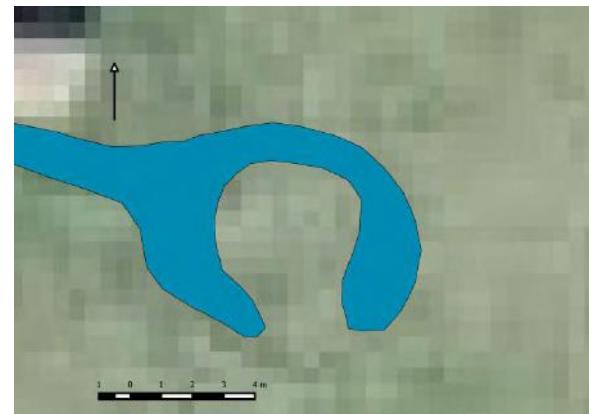
Teikning 9. Teikning af rústinni.

Minjalýsing: Rústin er 7 m á lengd og 10 m á breidd og er hún algróin. Rústin er opin í suður. Hæð hleðsla er 30-40 cm. Garðlagið er á two vegu í kring um selið og hefur líklega áður myndað hring.

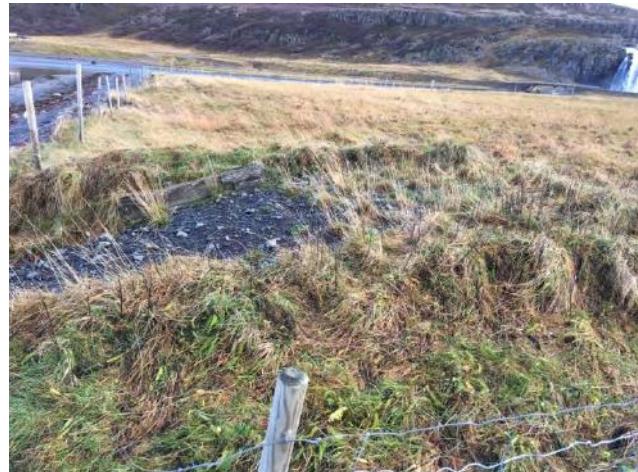
Mynd 21. Naustið hefur fyllst af sjárvarmöl.

lengd og 5 m á breidd, hleðslur eru 40 cm á hæð og er rústin hálffull af sjárvarmöl.

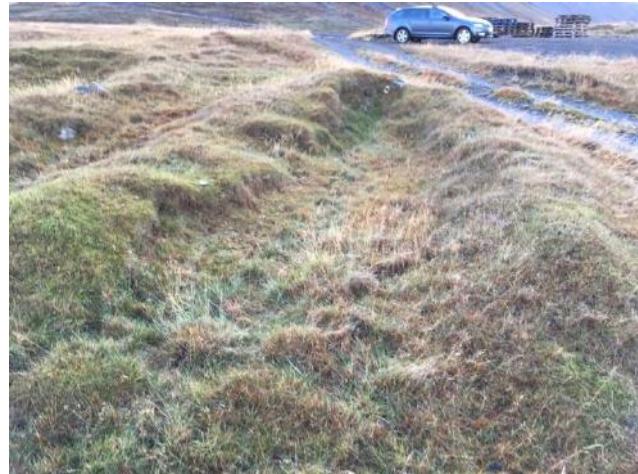
Mynd 23. Fyrsta naustið af þremur í röð.

Minjalýsing: Prjú greinileg naust standa hlið við hlið. Naustin hafa öll sitt hvort númerið og eru skráð hér frá norð-vestur til suðurs-austurs en það er langhliðar þeirra í þá átt. Fyrsta naustið er minnst og stendur sér en fast við næsta. Naustið stendur fast við vegslóða sem liggar niður í fjöruna. Naustið er algróið og eru veggir um 30-40 cm á hæð. Utanmál naustsins eru 9 m á lengd og 5

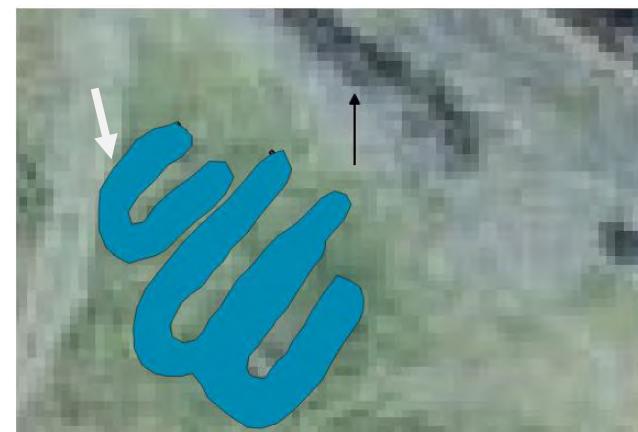
Teikning 12. Hvítar örín bendir á rétt naust [1833-32].

m á breidd. Innanmál naustsins eru 6 m á lengd og 2 m á breidd. Naustið er greinilega gamalt.

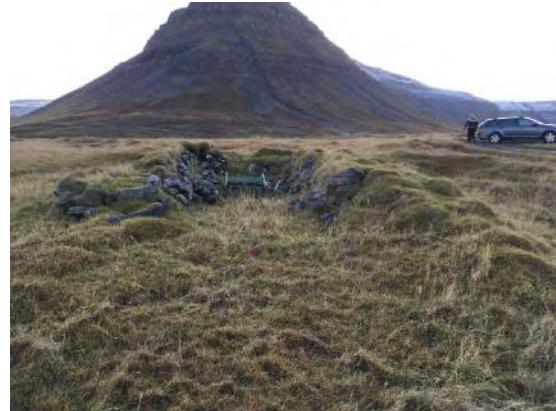
Minjalýsing: Priðja naustið í röðinni stendur alveg fast við stóra naustið [24] og er ekki hægt að greina bil á milli veggja þessara nausta. Naustið virðist hafa verið jafn stórt og stóra naustið við hliðina en hefur verið minnkað síðar. Upphafleg stærð þess hefur verið 15 m á lengd og er annar veggurinn 15 m. Veggurinn á móti er ógreinilegri þar en hann hefur greinilega líka verið 15 m upphaflega. Síðan hefur naustið verið minnkað og

Mynd 25. Naust [1833-34] hefur líklega verið stærra en minnkað síðar.

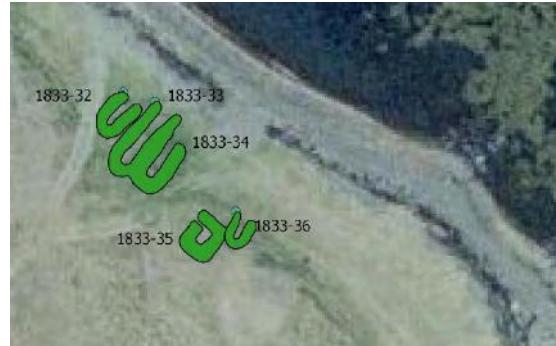
Teikning 13. Teikningin sýnir legu naustanna og númer.

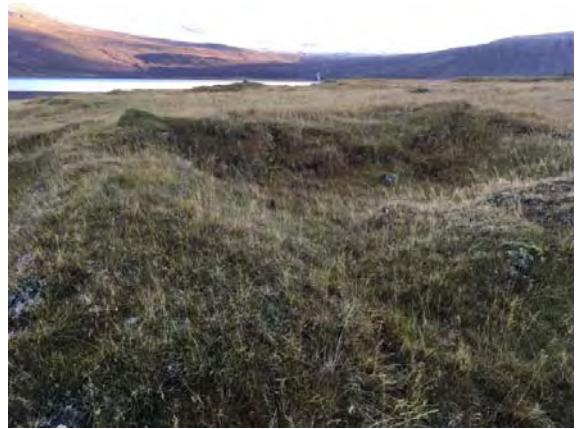
Staðhættir: Um átta metra frá naustunum er ferhyrnd rúst.

Mynd 26. Líklega er rúst [1833-35] Gadda tóft þar sem einsetumaður bjó.

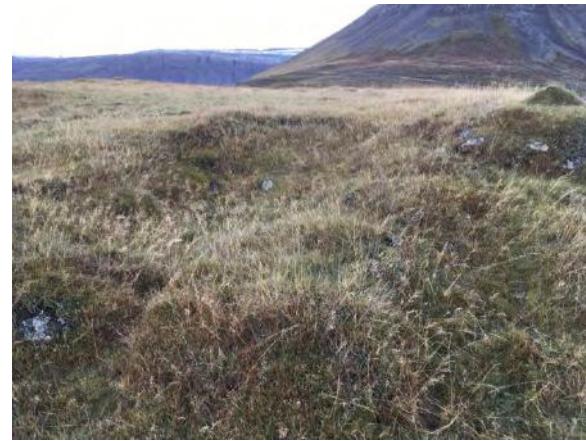
Númer: 1833-36**Tegund:** Rúst**Hlutverk:** óþekkt**Staðsetning:** A 289941 N 576917**Staðhættir:** Fast við hlið rústar [35] er önnur rúst.**Minjalýsing:** Rústin er 6 m á lengd og 5 m á breidd. Hæð veggja er 50-80 cm og sér í grjót í rústinni sem

er að mestu gróin. Gæti verið hluti af rústinni við hliðina sem er mögulega hús sem einsetumaður bjó í (Jón Gaddur).⁴¹

Mynd 27. Rúst sem líklega er hluti af rústinni við hliðina[1933-35] þar sem einsetumaðurinn bjó.

Hættumat: Leið X - Lítilætta (kort 9). Gæti verið í hættu vegna brúarframkvæmda og umferð um svæðið.**Hættuorsök:** Vegagerð.**Númer: 1833-37****Tegund:** Rúst**Hlutverk:** óþekkt/sjóbúð/naust ?**Staðsetning:** A 289961 N 576892**Staðhættir:** Um 40 m suð austur af naustunum er tvíhólfra rúst.

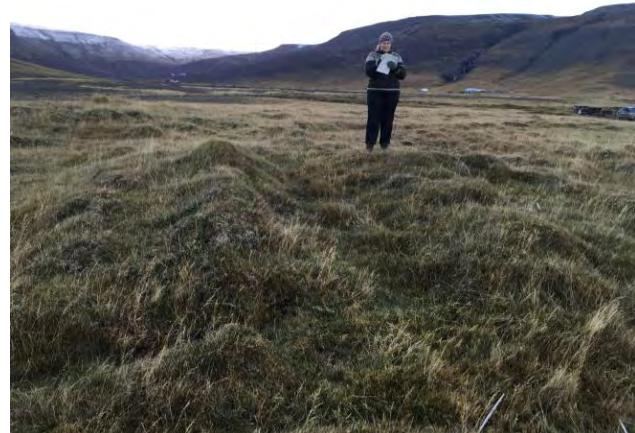
Mynd 28. Möguleg naust. Tveggja hólfa rúst opin í átt til sjávar.

Minjalýsing: Rústin hefur tvö hólf og er 6x7 m að utanmáli. Veggir eru um 50 cm á hæð. Þessi bygging tengist útræði frá þessum tanga og gæti verið sjóbúð, naust eða geymsluhús.

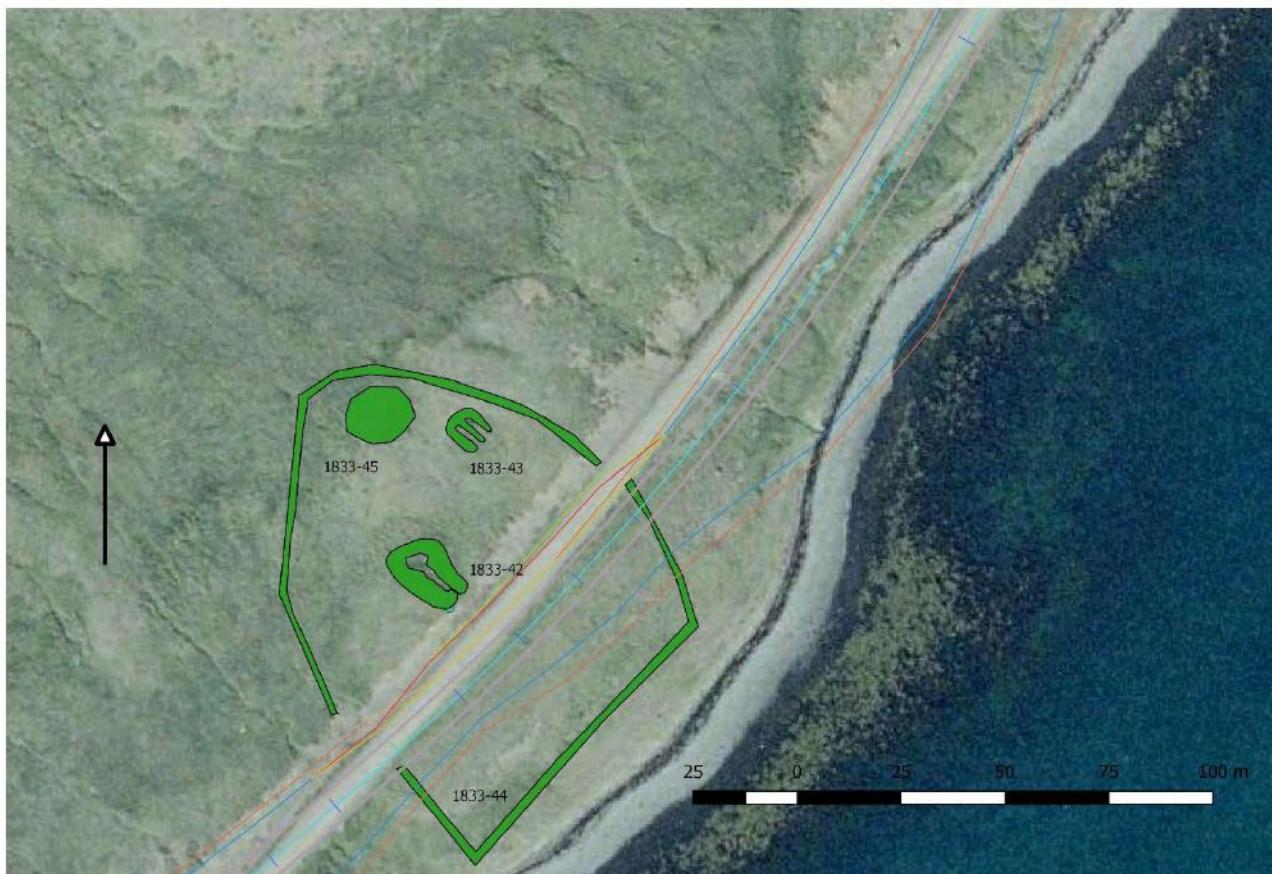
Teikning 14. Teikningin sýnir Stekkjatanga þar sem líklegt er að býli hafi staðið í fornöld.

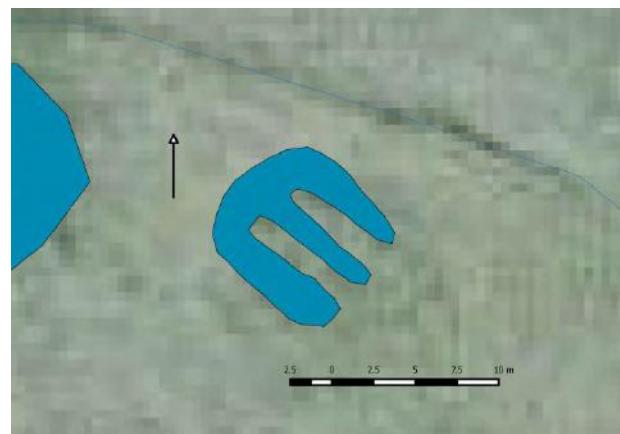
Teikning 15. Teikning af rúst[43]. Á myndinni undir sér móta fyrir túngarðinum [44].

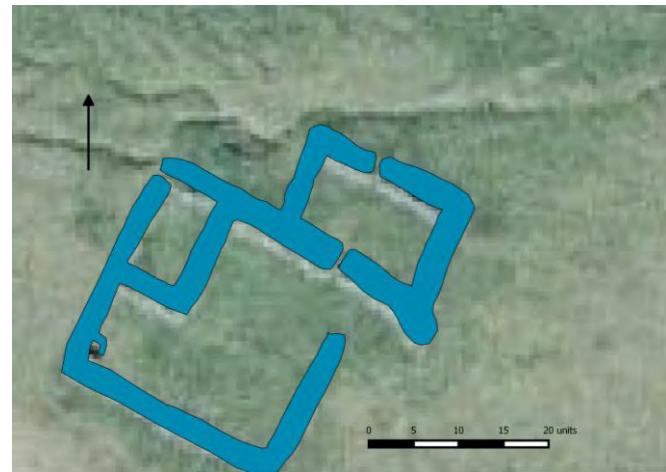
Teikning 16. Teikning af Dufansdalsrétt.

Minjalýsing: Réttin er grjóthlaðin og ógróin. Réttin er fjögur hólf, þrjú stór og eitt mjög lítið, sem er yfirbyggt.

Hættumat: **Leið X** – Lítill hætta.

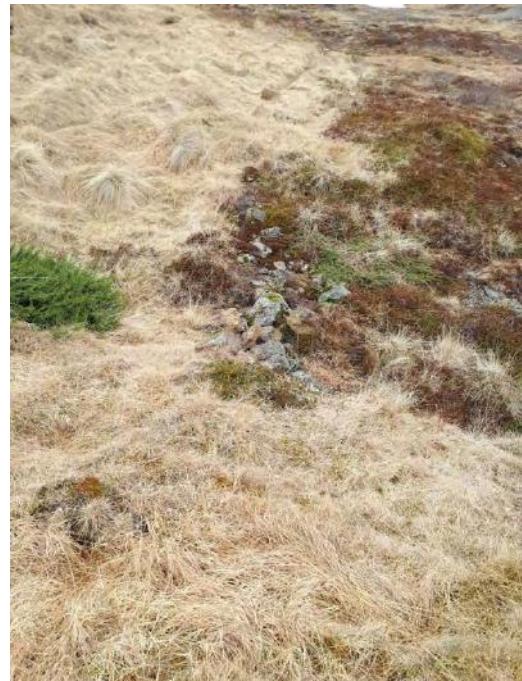
Minjalýsing: Túngegarðurinn er ekki greinilegur nema á smá kafla. Hann hefur verið hlaðin út torfi og grjóti. Sér í grjóthleðslur garðsins á smá kafla. Garðurinn er um 50 cm á hæð og en 62 m á lengd það sem enn sést á yfirborði. Rest er líklega undir kjarri.

Mynd 33. Sá hluti sem eftir er að túngegarðinum á Hellu nærri veginum.

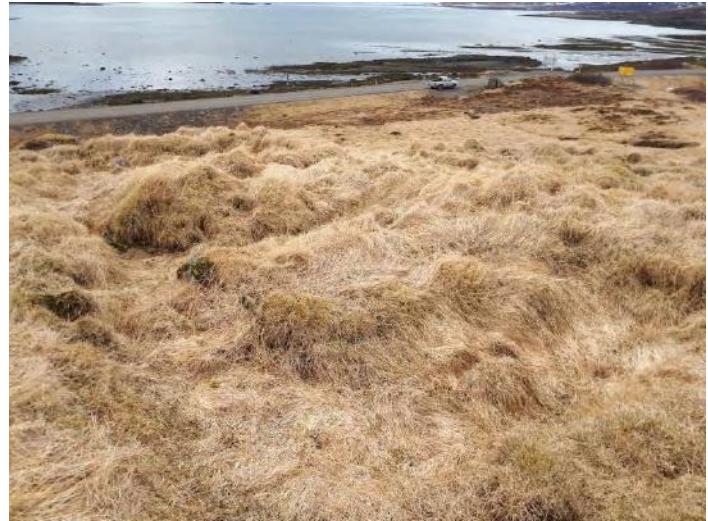
Mynd 34. Bæjarhóll Hellu og á honum eru rústir síðasta bæjarins sjáanlegar.

Leið A1 – Lítill hætta 33 m frá ystu fyllingum

Leið A2 – Lítill hætta 51 m frá ystu fyllingum.

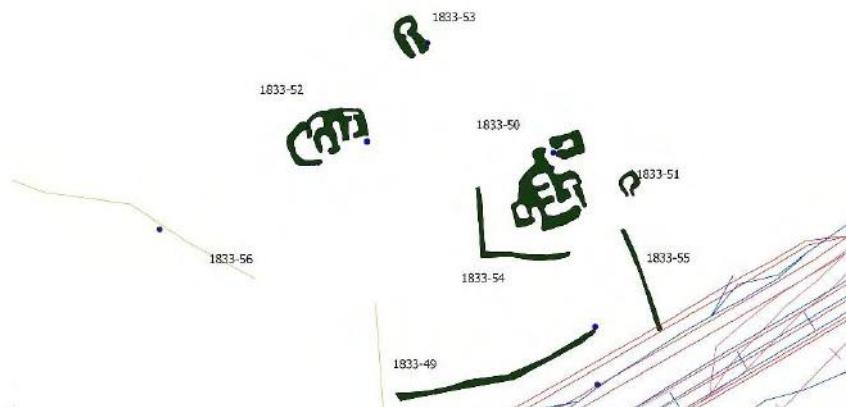
Teikning 17. Rústir á bæjahólnum og leifar af matjurtargarði.

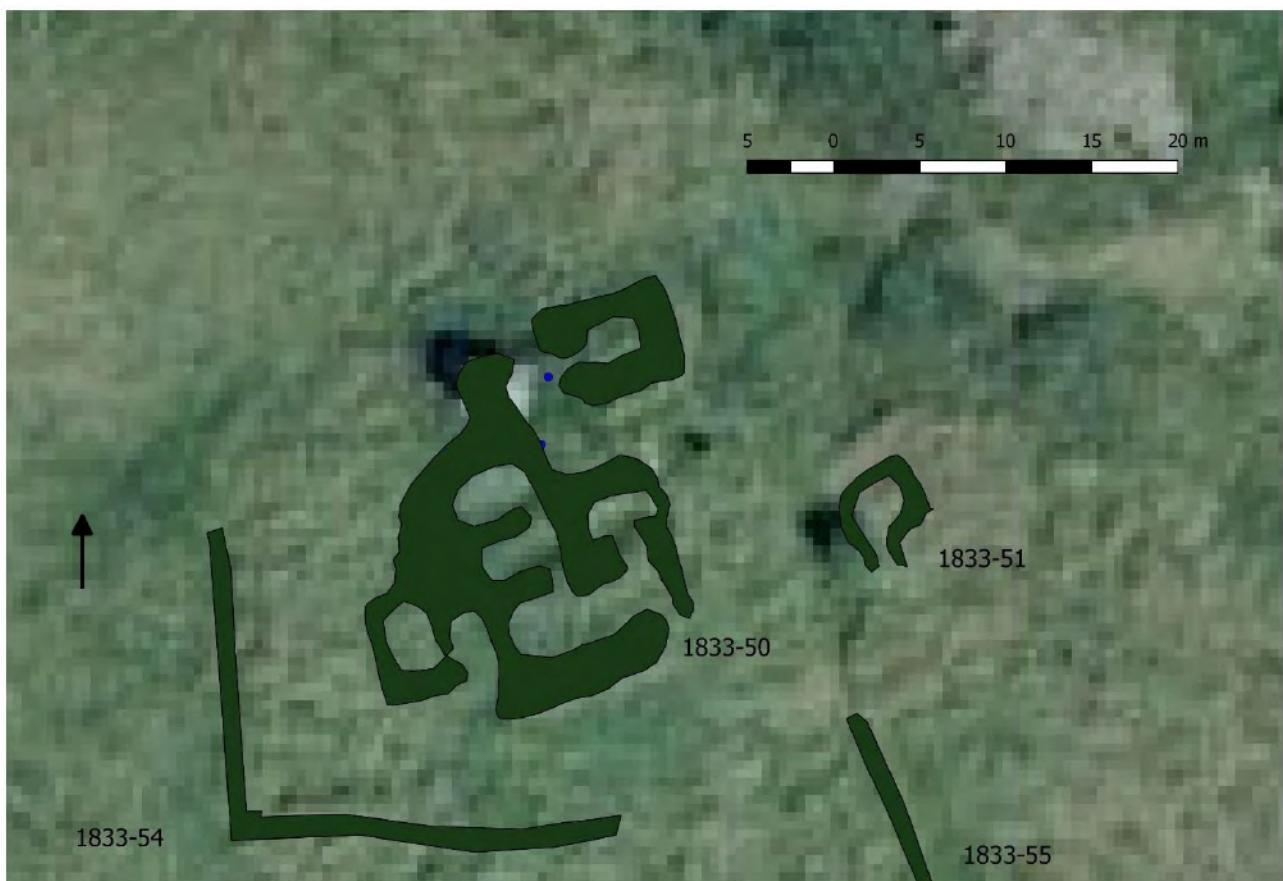
Teikning 18.

Minjalýsing: Rústin er 5x5 m að stærð og veggir grónir og um 50 cm á hæð. Veggir eru nokkuð mikið hrundir til austurs en þó er hólfid enn nokkuð greinlegt.

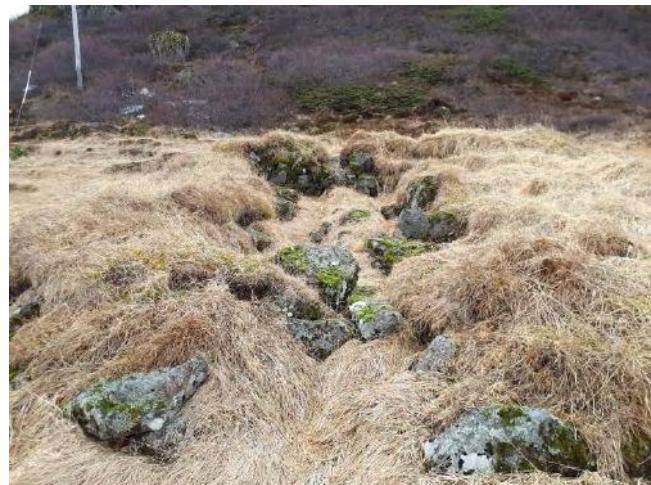
Minjalýsing: Rústin er ílöng og skiptist í fjárhús með

innangengri hlöðu í enda. Veggir rústarinnar eru 1 m á hæð og um $1 \frac{1}{2}$ m á breidd. Rústin er 12 m á lengd (NS) og 7 m á breidd (AV).

Mynd 36. Fjárhús í heimatúninu á Hellu.

Hættumat: Leið A1 – Engin hætta rústin er 101 m frá ystu mörkum vegskeringa (kort 11a).

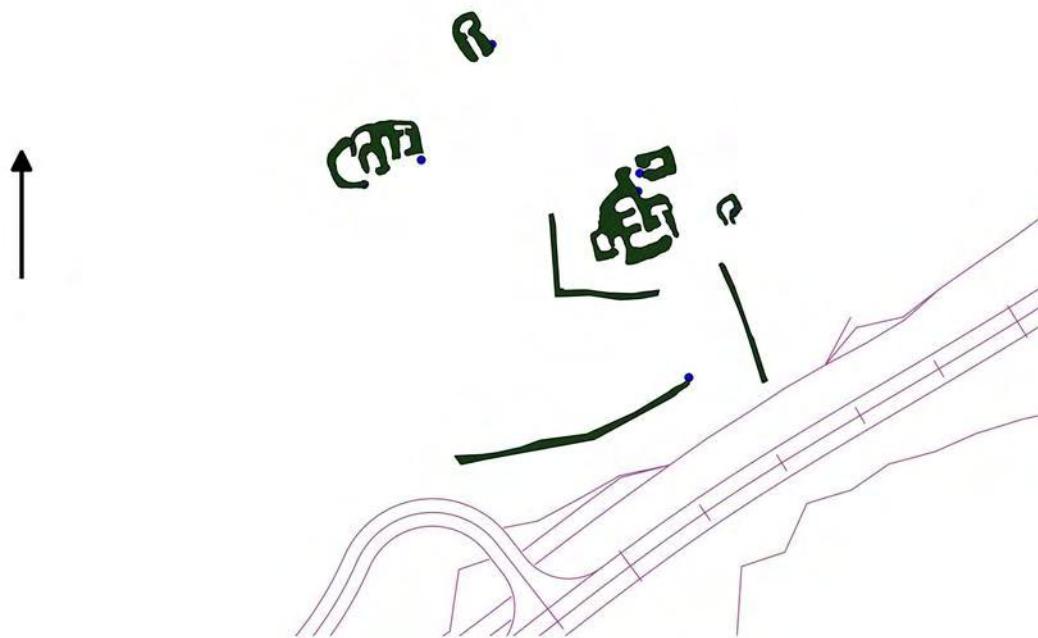
Teikning 22. Teikning sem sýnir allar rústirnar í heimatúni Hellu og veginn með skeringum.

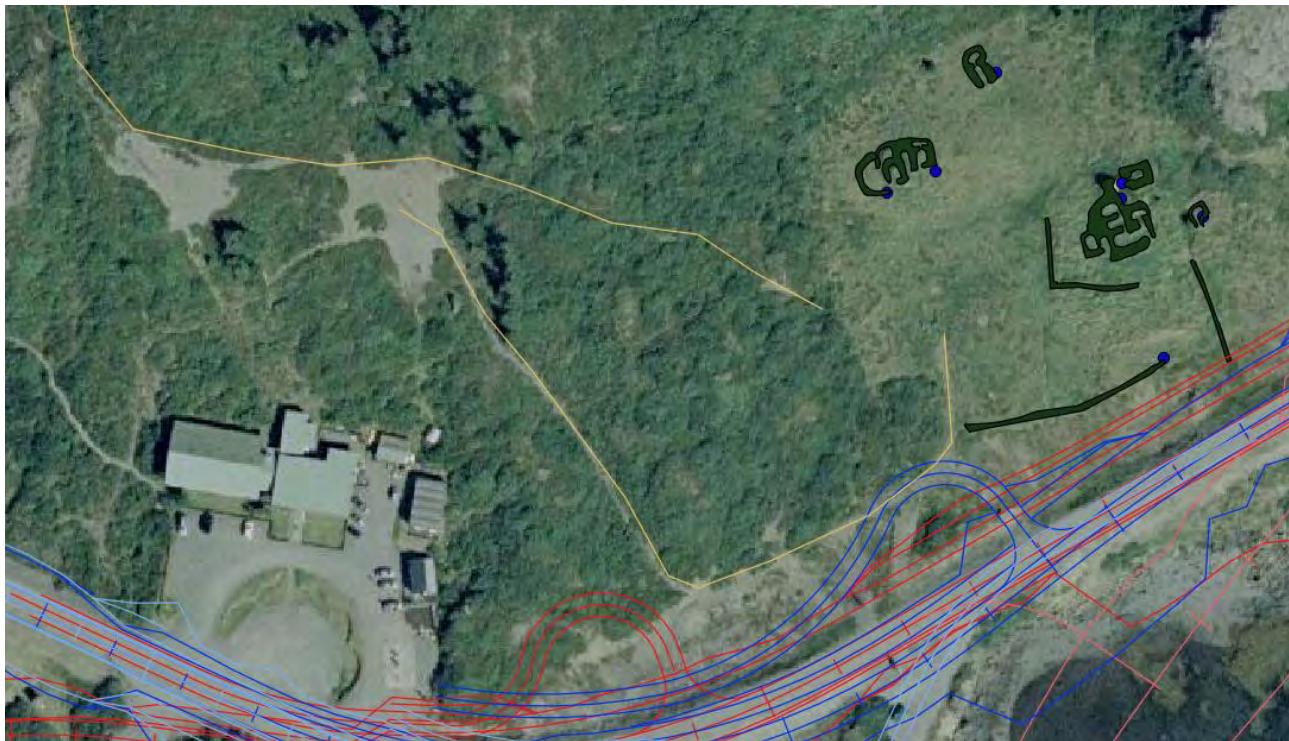
Teikning 23. Minjar á Hellu sem og leiðir sem merktar eru með gulu. Veglína A1 (blár), veglína A2 (bleik) og veglína A3.

Hættumat: Leið A1 – Mikil hætta. Leið A1 kemur aðeins inn á leiðina. (teikning 23).

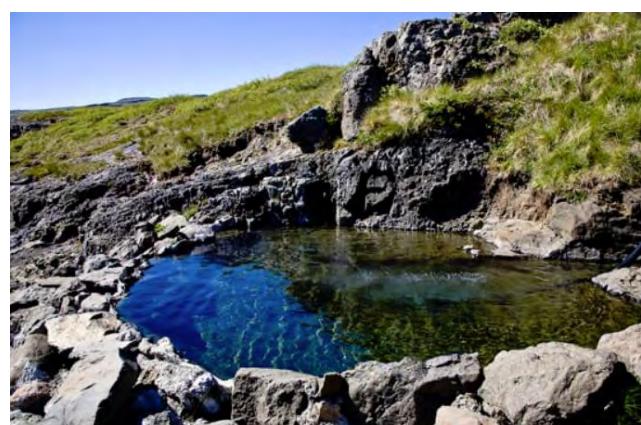
Mynd 37. Hellulaug, uppgerð

Minjalýsing: Laugin hefur verið heit volgra sem tilheyrði Hellu en var síðan gerð að lítilli laug, fyrir nokkrum árum var laugin svo endurbætt og ekki hægt að greina upphaflegu laugina lengur.

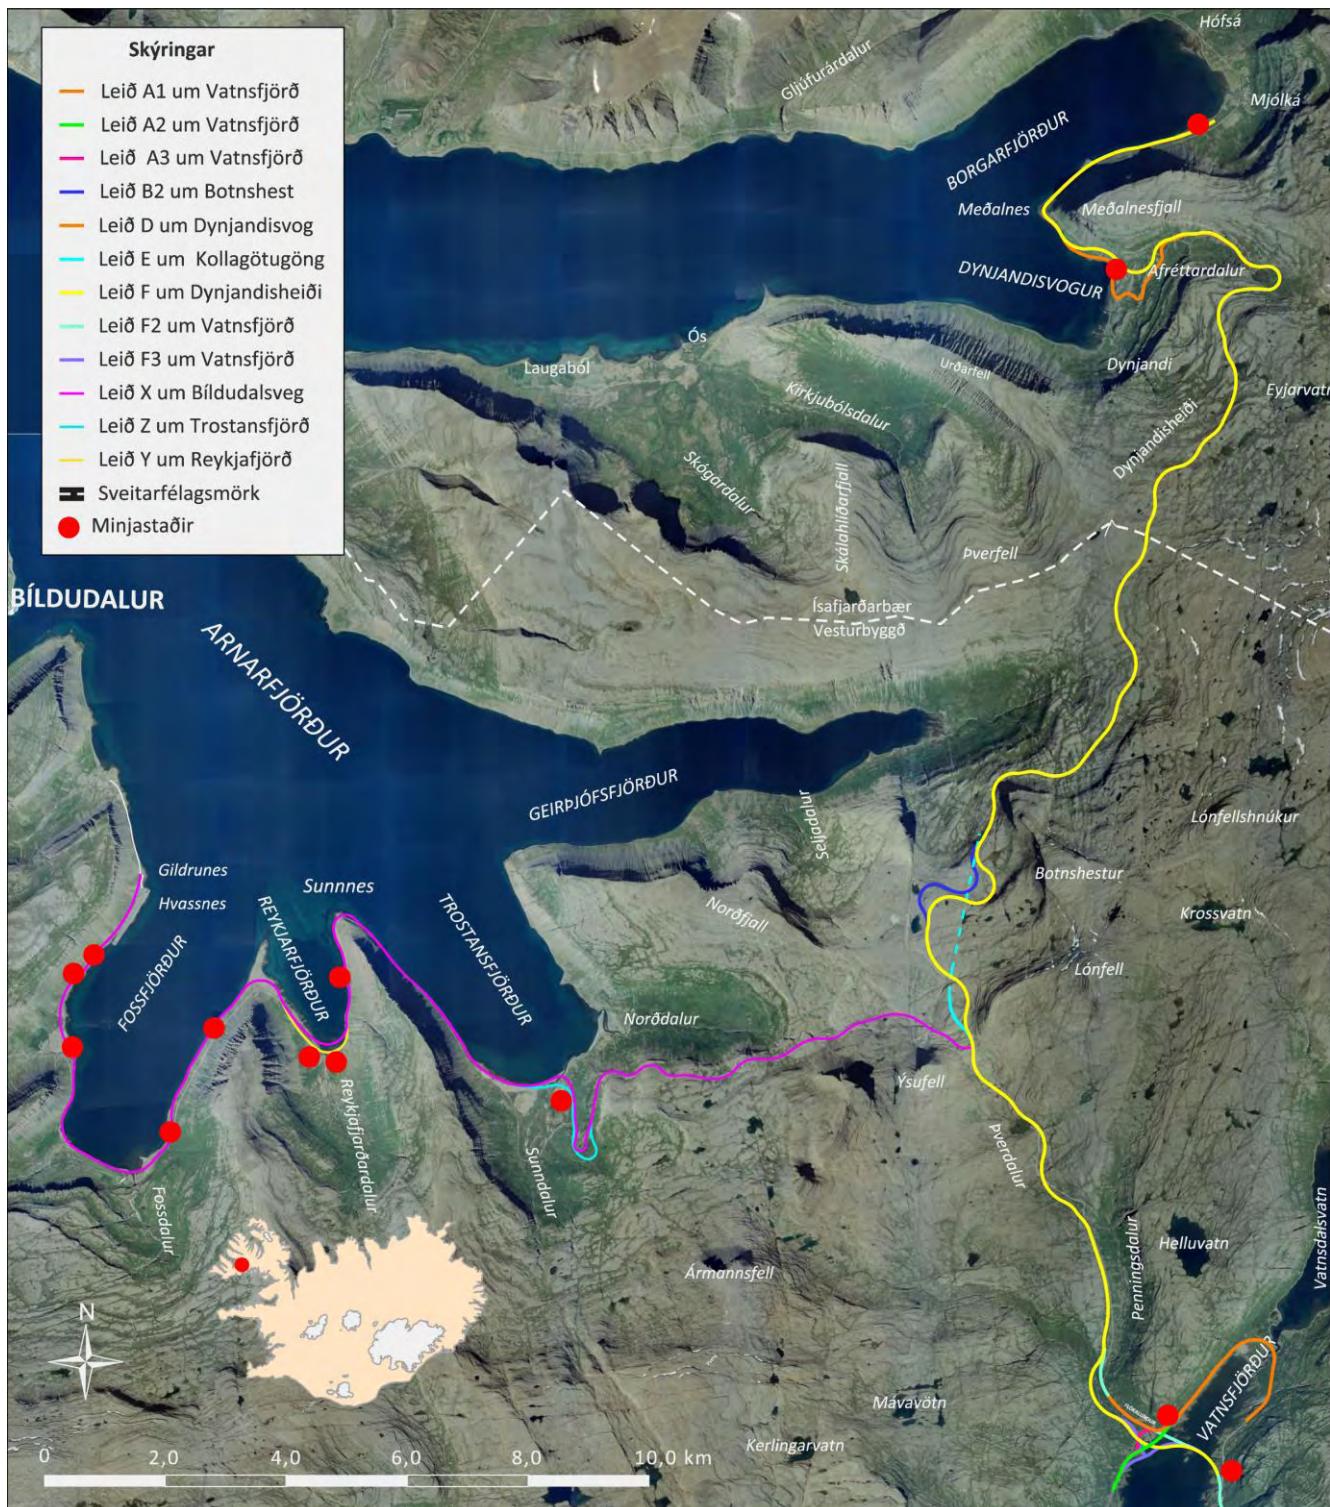
Kort 2. Yfirlit yfir minjastaði við Vestfjarðaveg (60) um Dynjandisheiði og Bíldudalsveg (63).

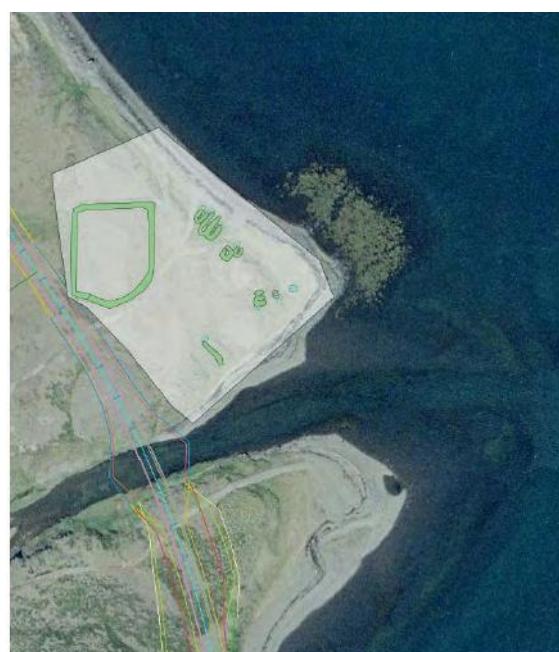
Teikning 24. Skyggða svæðið er það svæði sem lagt er til að verði afgirt á framkvæmdatíma.

Við ósa Dufandsdalsár þar sem hún rennur út í Fossfjörð eru merkilegar minjar. Eitt þeirra er svokallað Ánargerði [1833-31] sem sagt er vera frá landnámsöld. Vegskeringar fara alveg við hornið á Ánargerði og er

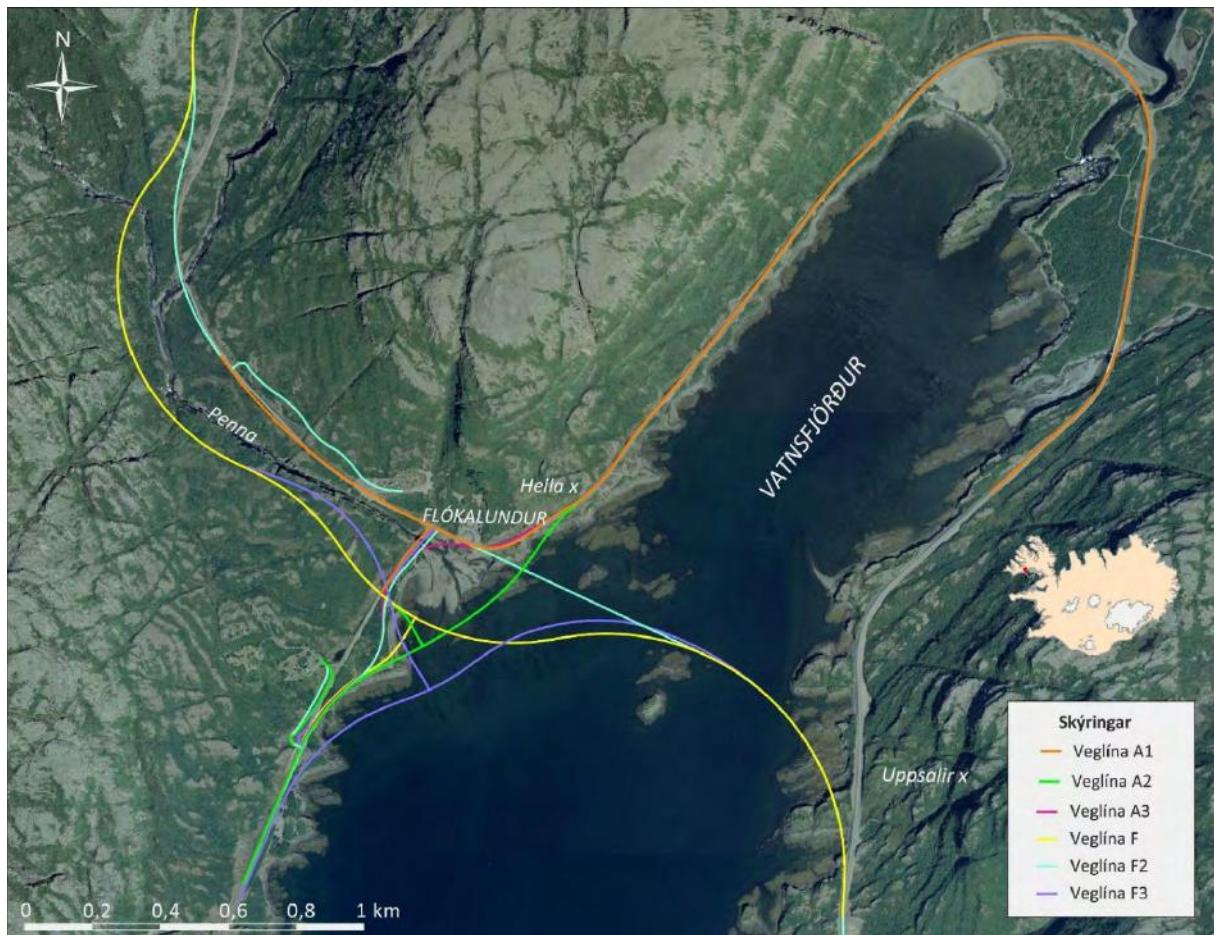
Kort 3. Veglínur A1, A2, A3, F, F2 og F3 í Vatnsfirði ásamt tengivegum.

Eyðibýlið Hella er um 200 m NA af Flókalundi og er norðan við þjóðveginn. Veglínur í Vatnsfirði eru neðan við býlið Hellu (eða Helluhvamm) og næst veginum eru leifar túngarðs [1833- 49] og tröð [1833-55] sem þarf að merkja. Rústir bæjar og úthíusa eru ekki í hættu vegna fyrirhugaðra veglína en gott væri að merkja þær einnig. Æskilegt væri að merkja allar þessar minjar og leyfi þarf frá Minjastofnun til að raska túngarði [1833-49] og hluta af leið [1833-56]. Aðrar minjar eru ekki í beinni hættu vegna framkvæmda þó þær séu margar innan við 100 m frá veglínu en æskilegt væri að merkja þær ef veglínur A1, A2 eða A3 verða fyrir valinu. Býlið Vatnsdalsbakkar er utan við 100 m frá miðju vegar.
