Mat á áhrifum framkvæmda á fornleifar

Vestfjarðavegur (60) um Dynjandisheiði og Bíldudalsvegur (63)
Með viðbótum vegna breytinga á veglínum

NV nr. 06 -19
Febrúar 2019

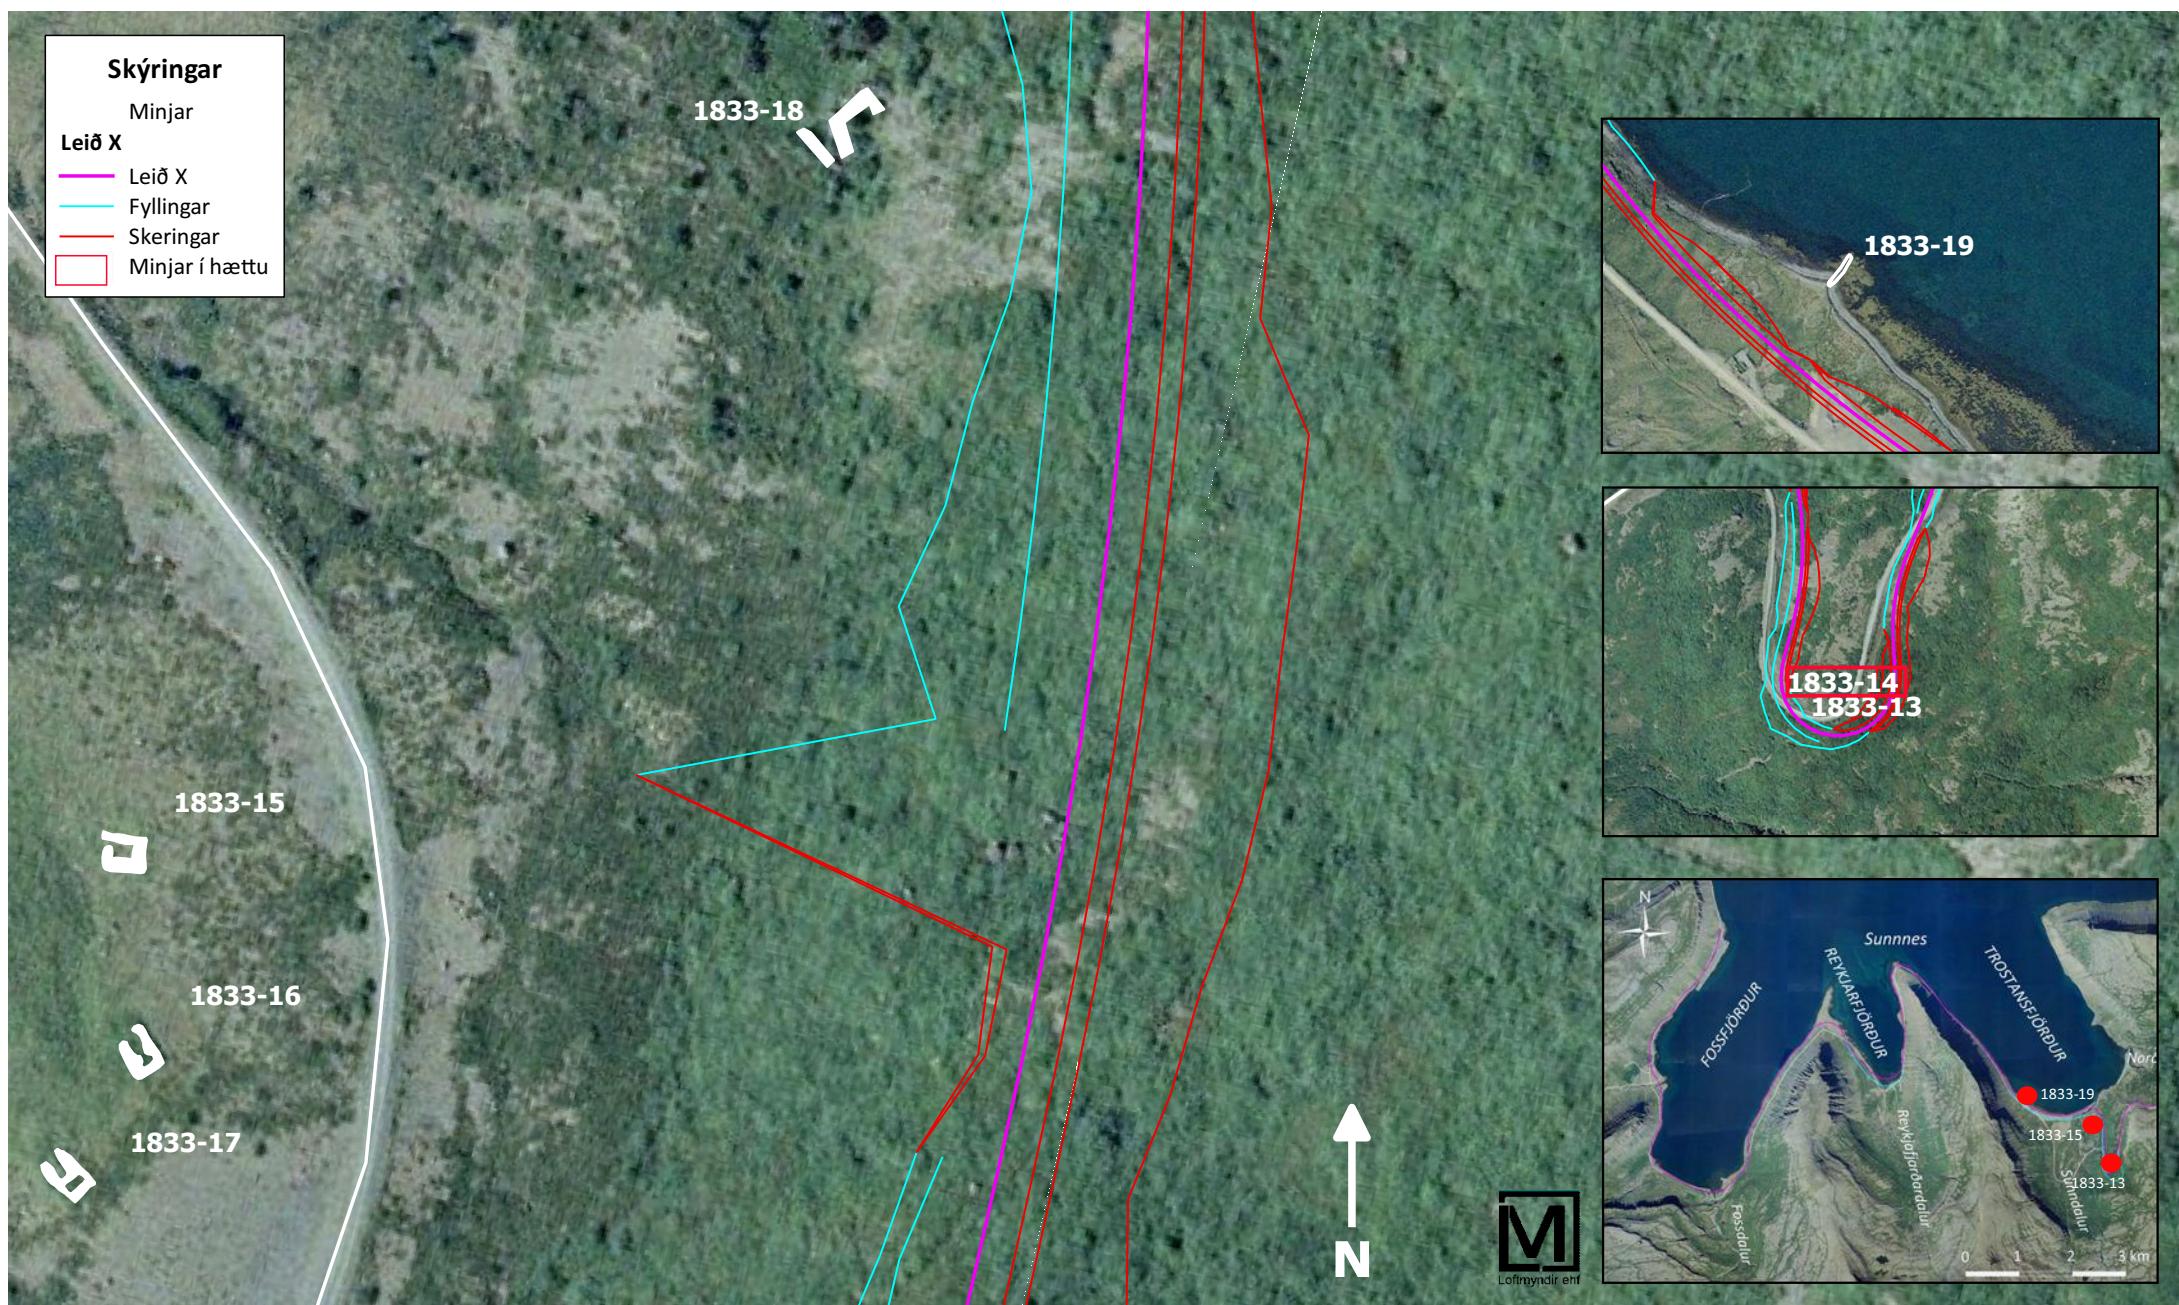
Dags: 13. mars 2018
Kort 6a. Trostansfjörður

- Minjar
- Leið X
- Leið X
- Fyllingar
- Skeringar
- Minjar í hættu

Sækja þarf um leyfi til að raska einni vörðu [1833-14] ofan við Trostansfjörð þar sem hún fer undir vegskeringar á leið X og leið Z. Þrjár rústir eru rétt í kring um 100 m frá ystu mörkum vegskeringa á leið Z. Þetta eru rústir [1833-15] og [1833-16] vegna fjarlægðar teljast þær í lítilli hættu. Hinsvegar er Trostansfjarðarrétt [1833-18] staðsett um 8 metra frá vegskeringum á leið Z. Staðsetning réttarinnar er fyrir neðan kletta en veglínur eru ofan á klettunum valda því að réttin er ekki í svo mikilli hættu þrátt fyrir nálægð í metrum talið. Mikilvægt er að merkja réttina á framkvæmdatíma.
