NÁTTÚRUSTOFA
VESTFJARÐA
Fornleifadeild

Fornleifakönnun vegna framkvæmda við leiðagarða á Patreksfirði

Júní 2014
NV nr. 5-14

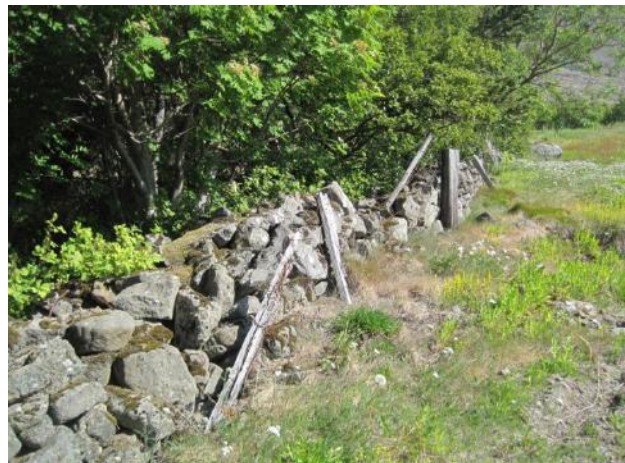
Mynd 1. Garður sem liggur til norðurs við hlið spítalans.

Minjalýsing: Garðurinn liggur til NNA og svo til NNV og eftir standa tvær hliðar hans. Að öllu líkindum hefur verið um ferhyrnd hólfa að ræða eins og er í

nágrenninu. Framkvæmdir við byggingu spítalans hafa líkleg tekið hinar hliðar garðsins. Garðurinn er hlaðinn út grjóti úr skriðunni fyrir ofan og er hann um einn metri á hæð og einn metri á breidd. Garðurinn er 38 metrar og liggur í NNA svo beygir hann í NNV og er hann 20 metrar í þá átt. Alls eru því leifar þessa garðs sem eftir eru, 58 metrar. Trjálundi hefur verið komið upp innan garðsins við hlið spítalans. Garðurinn á ekki að verða fyrir áhrifum framkvæmda samkvæmt skipulagskorti frá Landmótun.

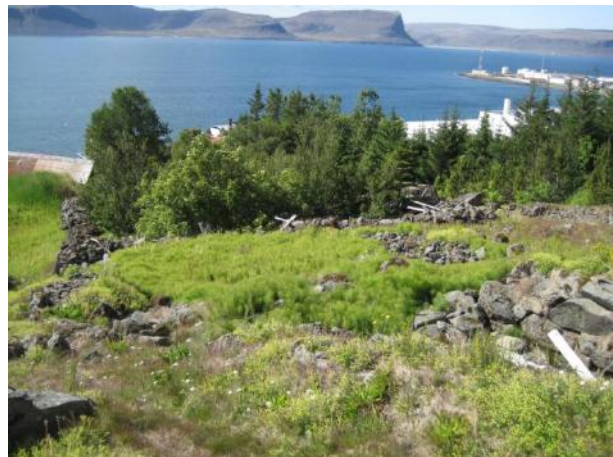
Minjalýsing: Réttin er mjög vegleg og eru **Mynd 3. Rétt nærri spítalanum.**

hæstu veggir hennar um tveir metrar á hæð. Ummál réttarinnar er 94 metrar og aftan við stærra hólfid er annað minna sem er 24 metrar í ummál. Í suðaustur horni réttarinnar eru hlaðnir veggir af útihúsi [004].

Hættumat: Mikil hætta. Samkvæmt fyrirhuguðum framkvæmdum munu framkvæmdir hafa áhrif á suðurhorn réttarinnar.

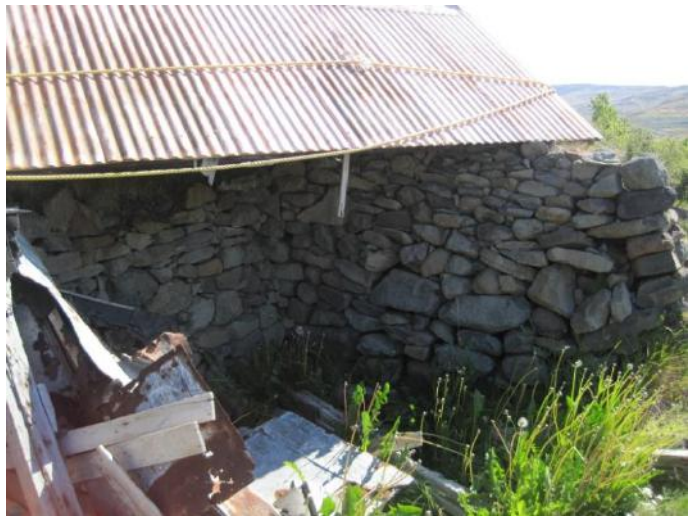
Minjalýsing: Veggirnir eru mjög háir eða um 2 metrar þessir sem enn standa. Þetta hús hefur verið notað

nokkuð lengi því þakið sem hefur verið á húsinu er bundið við rústina. Þakið er nokkuð heilt úr timbri með bárujárni á og í þakinu er gluggi. Húsið hefur verið hlaðið úr grjóti og er að öllum líkindum úthús.

Hættumat: Hætta vegna framkvæmda. Hugmyndir hafa komið upp um að láta húsið og hleðslur standa með einhverjum viðgerðum og hafa það sem hluta af útivistarsvæði.

Mynd 4. Þrír af veggjum byggingarinnar standa enn og þak er fest við húsið.

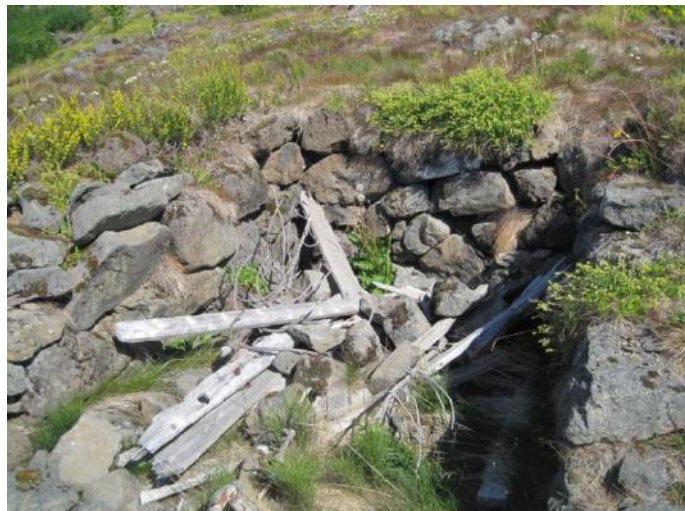
Minjalýsing: Húsið er grafið niður í brekkuna. Innan mál rústarinnar er 4 metrar á lengd og 1 metri á breidd. Hæð veggja er hæst einn og hálfur metri.

Leifar af þaki eru inn í rústinni sem hefur greinilega verið lítið gripahús.

Hættumat: Lítil hætta

Mynd 5. Útihús aftan við réttina [003].

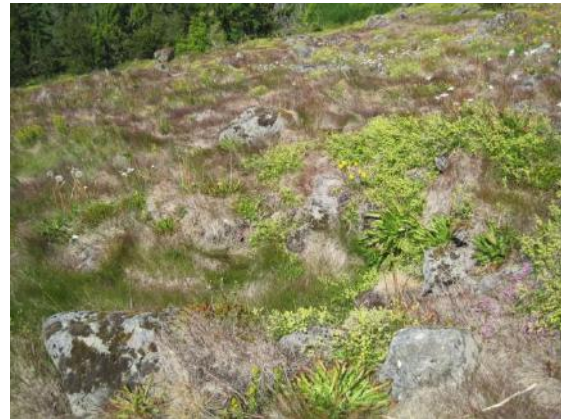
Minjalýsing: Innanmál rústarinnar er 3 metrar á lengd og 1 metri á breidd, veggir eru um metri á hæð. Húsið er nokkuð gróið og gæti verið eldra en það sem er fyrir framan [005].

**Mynd 6.** Lítið hólft aftan við [005] mun óljósara.**Geirseyri ÍS-209334- 157-007****Hlutverk:** Óþekkt**Tegund:** Hleðsla niðurgröft/rúst ?**Staðsetning:** A575508 N270415

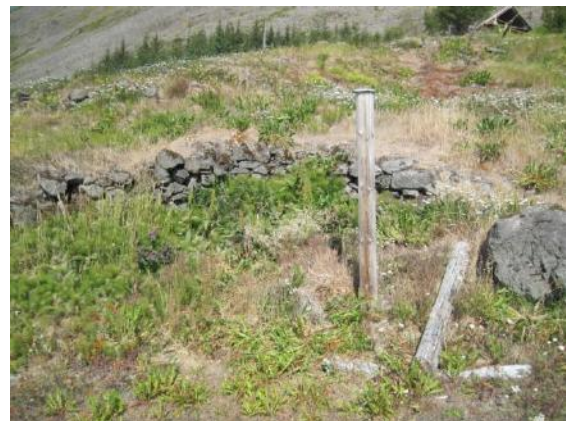
**Mynd 7.** Líklega er um að ræða bæði hús og garða.

hleðslur eru samfastar og erfitt að gera sér grein fyrir þeim. Þó er ljóst að allavega tvö niðurgrafin hólft hafa verið hús enda leifar af þaki inn í þeim. Líklegt er að þarna séu garðar, hugsanlega matjurtargarðar og líttill útihús.

Hættumat: Mikill hætta. Áformað er að vegur liggi í gegn um svæðið.**Athugun í apríl 2014:** ljóst er að þessi rúst hafði skemmst vegna framkvæmda.

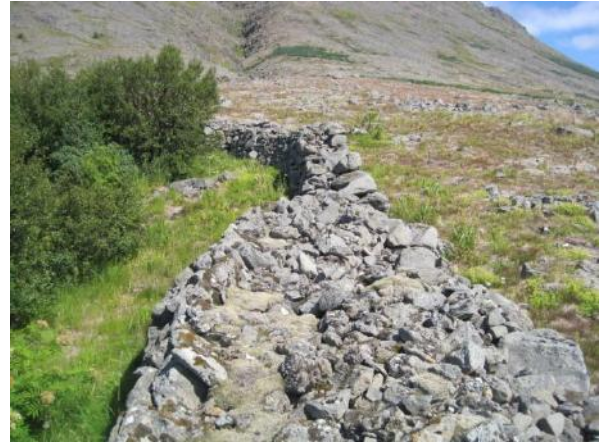
gerður utan um eitt af býlunum sem stóðu á þessum stað og kölluðust Stekkar. Garðurinn er gerður í halla og er um 2 metrar á breidd og þar sem hann er hæstur er hann um 2 metrar á hæð. Garðurinn er mjög heill en hann er opinn til suðurs og þar eru rústir af húsi [009] sem líklega hefur staðið þarna, einn að Stekkbæjunum. Ummál garðsins er um 201 metri. Langhliðar eru 40 metrar og norðurhliðin um 50 metrar.

Hættumat: Mikill hættu vegna þess að vegur er fyrirhugaður í gegnum garðinn.**Athugun í apríl 2014:** kom í ljós að garðurinn hafði verið rofinn vegna vegalagningar.

**Mynd 8.** Veglegur garður sem hefur verið utanum eitt af býlunum á Stekkum.**Geirseyri ÍS-209334- 157-009****Hlutverk:** Niðurgröftur/hleðsla**Tegund:** Rúst**Staðsetning:** A 575486 N 270439**Staðhættir:** Innan garðlagsins [008] er niðurgröftur og hleðsla.**Minjalýsing:** Líklegt er að þarna sé um að ræða rústir eða grunnur af húsi sem hefur staðið þarna og garðlagið [008] tilheyrir. Hugsanlega er þetta grunnur að timburhúsi en samkvæmt lýsingum voru bæði timburhús og torfbærir á Stekkum. Ummál niðurgraftarins þar sem sér í steinhleðslur er 23 metrar og einn og hálfur metri á hæð þar sem hleðslurnar eru hæstar.**Hættumat:** Mikill hættu. Vegur fyrirhugaður yfir hleðslurnar.**Athugun í apríl 2014:** kom í ljós að vegur hafði verið lagður yfir hleðslurnar.

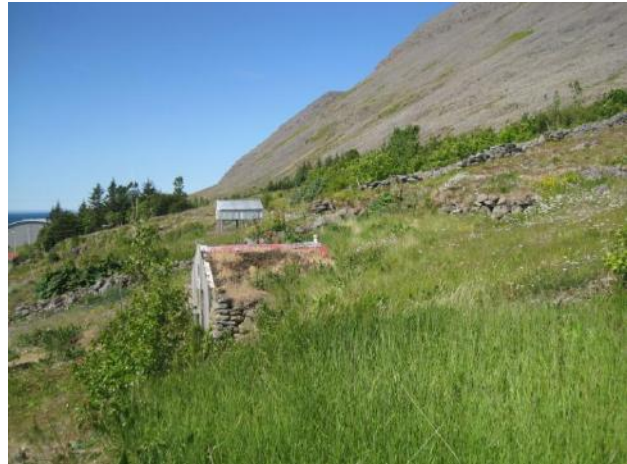
timburþili klætt bárujárni. Bárujárn er á **Mynd 9.** Reykkofi úr torfi og grjóti sem enn er í notkun. Þaki en það er jafnframt tyrft. Húsið er enn í notkun.

Hættumat: Nokkur hætta vegna framkvæmda en ekki er fyrirhugað að fjarlægja húsið.**Geirseyri ÍS-209334- 157-014****Hlutverk:** Garðlag**Tegund:** Túngarður**Staðsetning:** A 575470 N 270526**Staðhættir:** Um 20 metra aftan við hús 21 við Stekka er garðlag sem líklega hefur verið túngarður í kringum hús. Aðeins er ein hlið eftir af túngarðinum en þó hefur hann að öllum líkindum

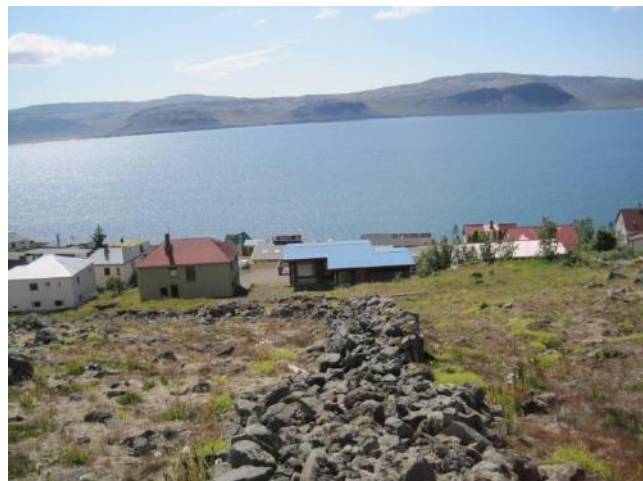
verið ferhyrndur líkt og garðlögin í **Mynd 10.** Garðlag sem hefur líklega verið í kring um eitt af býlunum við Stekka.

kring. Líklega hefur grjótið úr garðinum verðið fjarlægt, hægt er að sjá óljóst á loftmyndum hvernig garðurinn hefur verið. Líklegt er að eitt af húsunum við Stekka hafi verið innan garðlagsins.

Minjalýsing: Garðurinn er veglegur, um 2 metrar á breidd og um 1 metri á hæð þar sem hann er hæstur. Garðurinn er 52 metri á lengd og liggur í norður/suður og beygir svo til vesturs.**Hættumat:** Mikill hætta. Vegur fyrirhugaður yfir hleðslurnar.**Athugun í apríl 2014:** Vegur var lagður yfir minjar.

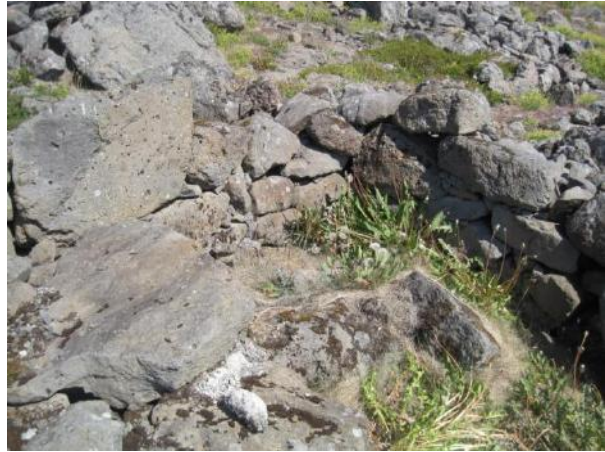
Minjalýsing: Rústin er hlaðin út grjóti og allt í kring eru smárústir hlaðnar úr grjóti, rústirnar eru það smáar að þær eru líklega leifar af leiksvæði barna sem byggt hafa sér lítill hús þarna á svæðinu, skýrasta rústin var mæld inn.

Hættumat: Hætta vegna framkvæmda.

**Mynd 11.** Lítil rúst líklega spor eftir börn.**Geirseyri ÍS-209334- 157-016****Hlutverk:** Garðlag**Tegund:** Túngarður/rúst?**Staðsetning:** A 575446 N 270481**Staðhættir:** Fast við hlið reykkofans er garðlag.

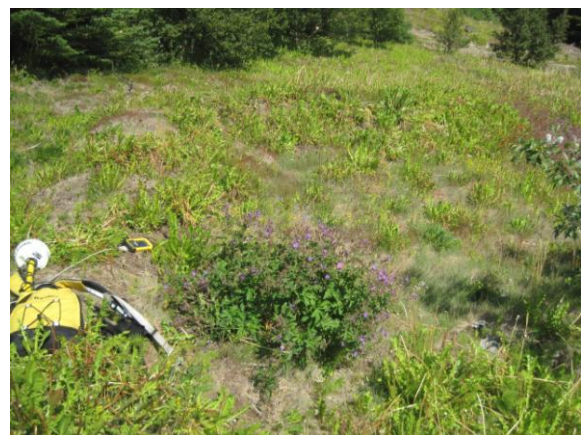
**Mynd 12.** Hús eða garðlag aftan við spítalann.

Minjalýsing: Hleðslan er vel gróin en þó sér í grjótið í veggjum. Tveir veggir eru greinilegir. Stærð þeirra er sex og fjórir metrar.

Hættumat: Rústin mun hverfa við framkvæmdir.

Athugasemd: Gerður var könnunarskurður í þessa meintu rúst í október 2011 og reyndist ekki vera minjastaður⁸.

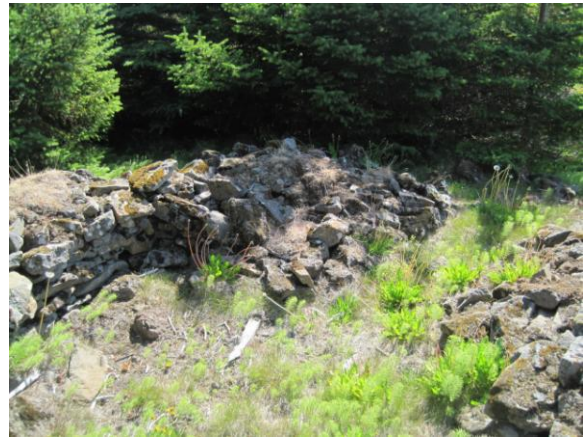
Minjalýsing: Rústin er að innanmáli 3x2 metrar með dyr til suðurs. Stórt grenitré vex

í norðurhlið rústarinnar og á eftir að skemma hana með tímanum. Ekki reyndist hægt að mæla rústina nákvæmlega inn vegna hæðar trjáa í kring sem hindruðu samband mælitækja við gervihnetti.

Hættumat: Könnunarskurður var gerður í rústina og er hún horfin undir framkvæmdir.

Mynd 13. Rúst við trjálundinn ofnan við spítalanum.

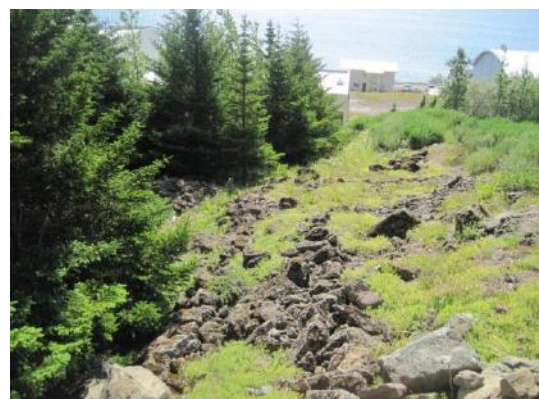
Minjalýsing: liggur í boga nærri rústinni og er um 40 cm á hæð. Garðurinn er um 19 metrar á lengd.

Mynd 14. Garðlag við hlið rústar [017].

Hættumat: Garðurinn mun hverfa við framkvæmdir.

Athugun í apríl 2014: Garðurinn horfinn vegna framkvæmda.

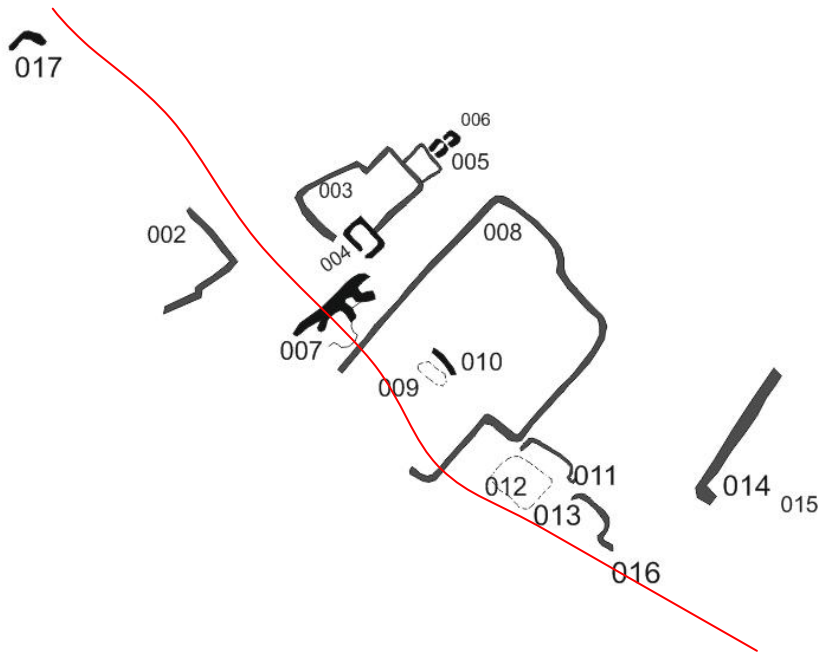
Teikning 2. Afstöðuteikning af minjunum sem skráðar voru. Rauða lína sýnir hvar vegur var lagður yfir minjar.

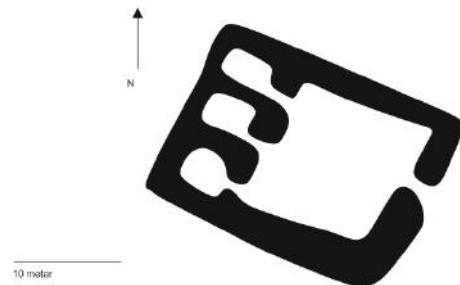
Teikning 3. Teikning af réttinni.

Minjalýsing: Réttin er grjóthlaðin og mikið mannvirki. Í henni er eitt stórt hólfið og þrjú minni þar sem fé var safnað. Veggir eru hæstir 170 cm á hæð og breidd veggja 3 metrar að meðaltali. Réttin er nokkuð heilleg en þó eru veggir aðeins að byrja að leggjast en halda samt hleðslunni.

Réttin er að utanmáli 24 metrar á lengd og 18 metrar að breidd. Stærsta hólfið er að innan máli 12x12 metrar og opið til austur en litlu hólfin sem opin eru inn í almenningin eru 4x4 metrar að innanmáli.

Hættumat: Í hættu vegna framkvæmda.

Eindregið er mælt með að fjárréttin ofan Stekka verði látin óhreyfð.

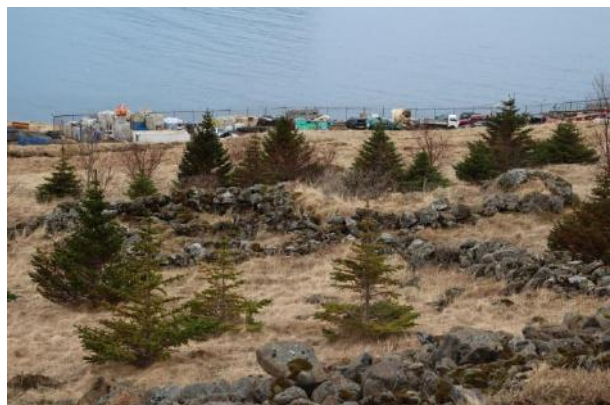
Mynd 15. Réttin er rétt utan við framkvæmdasvæði.

Minjalýsing: Réttin hefur eitt stórt hólf og inn í því er annað minna sem líklega er fyrir lömb. Við hlið réttarinnar er svo minna hólf og garður upp frá réttinni. Hleðslur eru greinilegar og ekki mjög grónar en mosi og skófir benda til þess að réttin sé nokkuð gömul. Réttin er 13x13 metrar á stærð og veggir um 150 cm.

Hættumat: Réttin er rétt utan við fyrirhugað framkvæmdasvæði en gæta verður að skemma ekki réttina við framkvæmdir og merking hennar nauðsynleg.

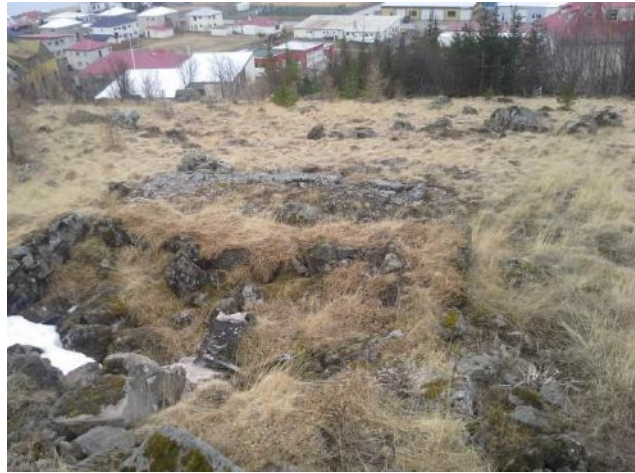
**Mynd 16.** Rústin með steyptri plötu framan við.

Minjalýsing: Hugsanlega erum að ræða hlaðinn grunn að timburhúsi, því framan við rústina eru leifar af steyptri stétt. Rústin er 4x3 metrar að innanmáli og veggir eru um einn metri á breidd.

Hættumat: Hætta vega framkvæmda.

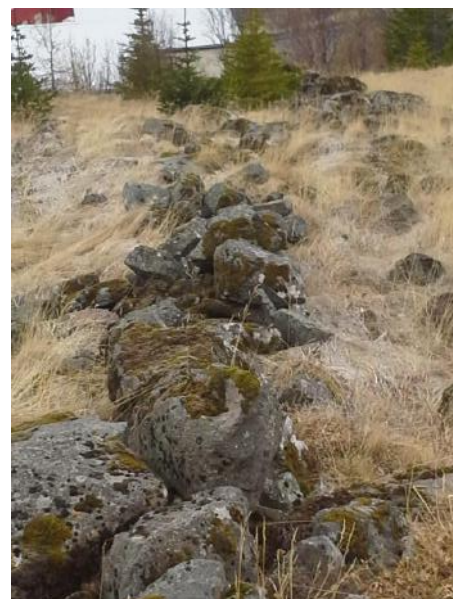
Minjalýsing: Garðurinn er hlaðinn út stóru grjóti og nokkuð hruninn hann er um 2 ½ metri vegna hruns. Hæstur er garðurinn um 80 cm, Garðurinn er tekin í sundur vegna slóðans. Lengd hans er 86 metrar.

**Mynd 17.** Garðurinn tekið í SV.

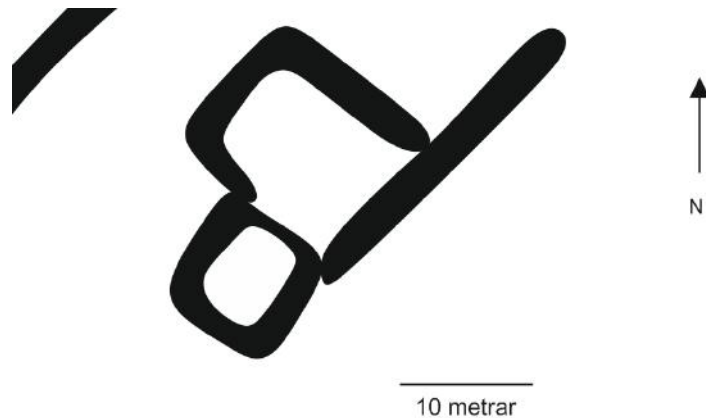
voru matjurtargarðar. Í þeim flestum hefur síðan verið plantað miklu magni af trjáplöntum sem hafa ná umtalsverðri hæð og sama má segja um þennan. Þessi garður hefur tvö hólf sem er það minna neðan við hitt. Stærð efra hólfins sem jafnfram er stærra er 12x9 metrar og hleðslur eru hæstar 1½ metri. Minn hólfíð er 9x5 metrar. Mikið af trjágróðri fyllir þessar ferköntuðu garða og ómögulegt að sjá hvort að hús hefur staðið innan garðsins. Garðlag, sem jafnframt er ein langhlið hólfana, nær tvo metra upp fyrir hólfíð.

**Teikning 6.** Hlaðinn rétt og garður.**Vatneyri ÍS-181545- 158-009****Hlutverk:** Garðlag**Tegund:** Grjótgarður**Staðsetning:** A569785 N 575006**Staðhættir:** 37 metra SA af rúst [008] er garður**Minjalýsing:** Garðurinn er 120 cm á breidd og hæstur 50 cm á hæð hann liggur niður hlíðina og inn í húsagarð. Hann mælist 57 metrar á lengd.**Vatneyri ÍS-181545- 158-010****Hlutverk:** Garðlag**Tegund:** Grjótgarður**Staðsetning:** A269844 N 575875**Staðhættir:** 103 metrar SA af rúst [008] er garðlag sem liggur niður hlíðina.
