Könnunarskurðir vegna stækkunar Urtagarðs í Nesi við Seltjörn

Margrét Hrönn Hallmundsdóttir

Júní 2016
NV nr. 21-16

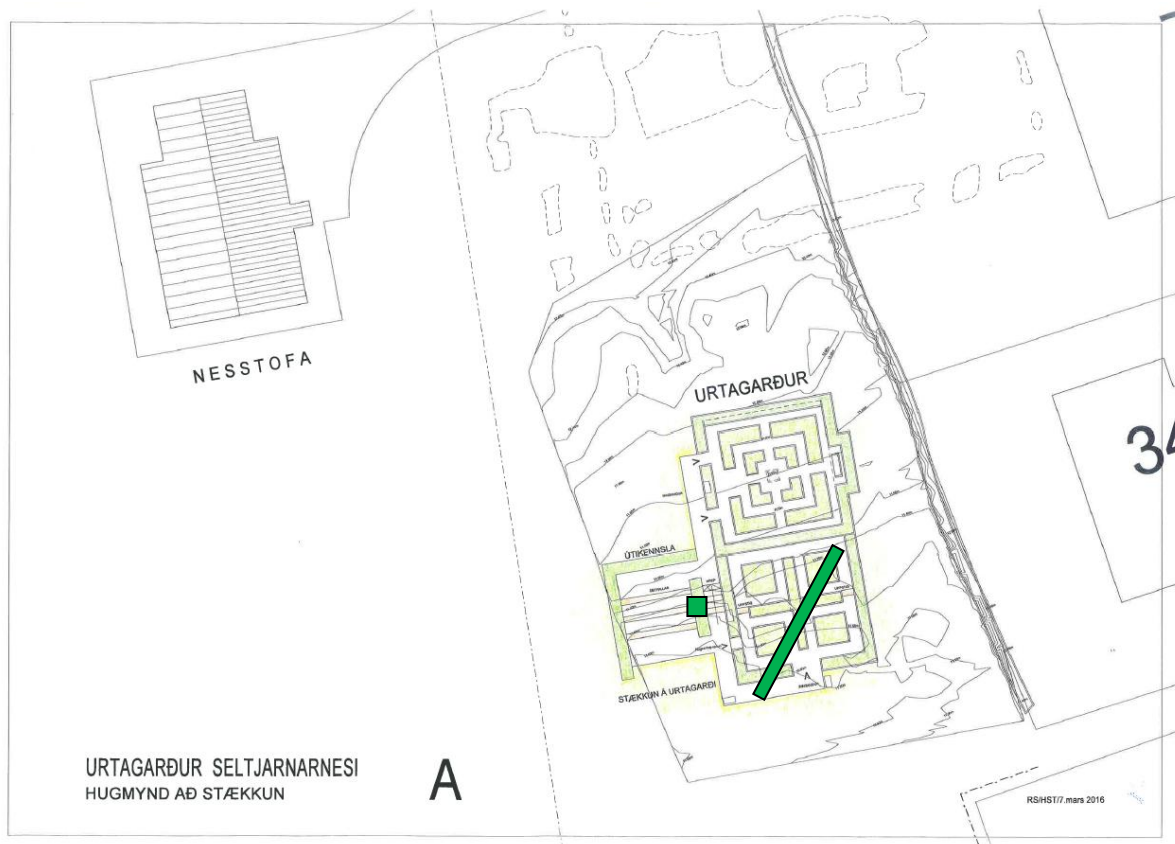
Mynd 1. Kortið sýnir fyrirhugaða stækkun og staðsetningu könnunarskurða sem eru merktir með grænu.

Rannsóknin fór fram þann 29.júní 2016. Gerðir voru tveir skurðir með gröfu. Lengri skurðinn var 11 m á lengd, 1 m á breidd og 110- 130 cm á dýpt. Skurðurinn var gerður horn í horn frá norð-austri til suð-vesturs og náði yfir allt fyrirhugað framkvæmdasvæði (mynd 1.) Hinn skurðinn var mun minni eða um 2x1 m og var gerður þar sem fyrirhugað kennslusvæði á að vera. Ekkert jarðrask verður þar sem kennslusvæðið á að vera. Á einum stað var grafið vel ofan í sjávarbotninn til að fá fullvissu um óhreyft lag væri að ræða.

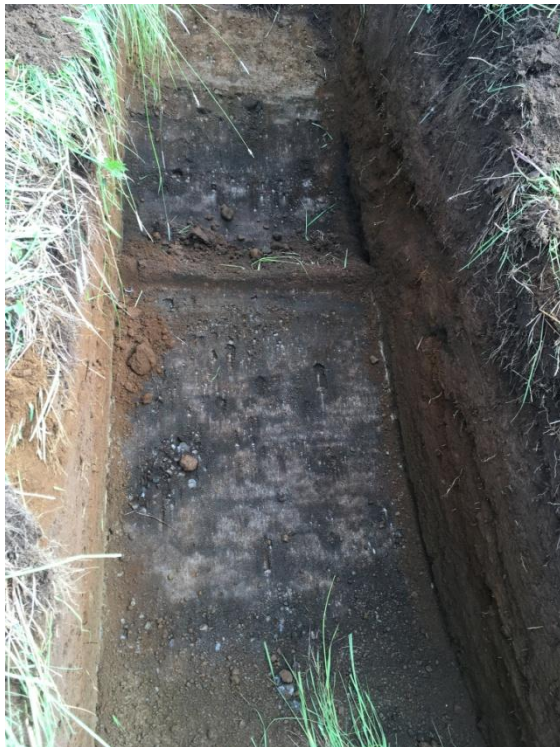
Mynd 2. Óhreyfður sjávarbotn.

Grafið var niður á óhreyft lag. Engar mannvistarleifar fundust í skurðinum ólíkt því sem fannst þegar rannsóknin var gerð árið 2010³. Greinilegt að er kálgarðurinn sem var þarna hefur verið plægður og hann stunginn upp reglulega. Eina lagið var um 1 m þykkt lag af hreyfðum jarðvegi úr kálgarðinum sem þarna var. Engin gjóskulög fundust vegna þess að jarðvegurinn var svo umsnúinn. Næsta lag var óhreyft lag af gömlum sjávarbotni. Sama var að segja um minni skurðinn sem tekin var þar sem kennslusvæðið á að vera.

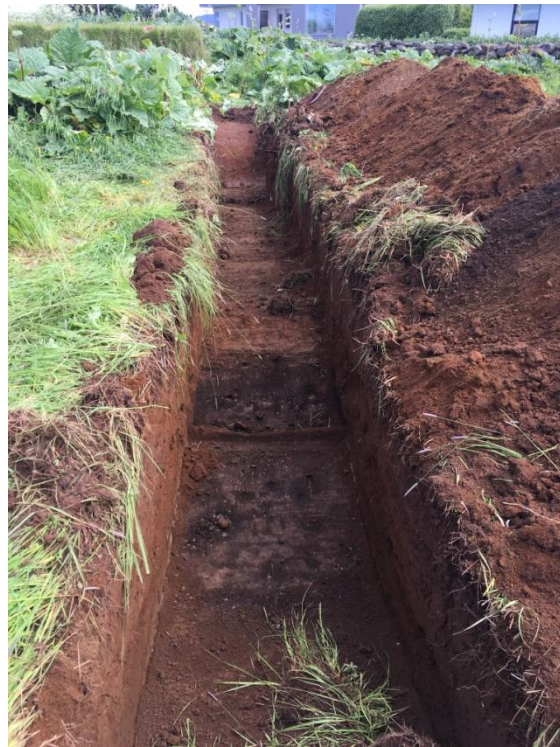
Mynd 3. Skurðurinn að lokinni rannsókn. Tekið í NA.

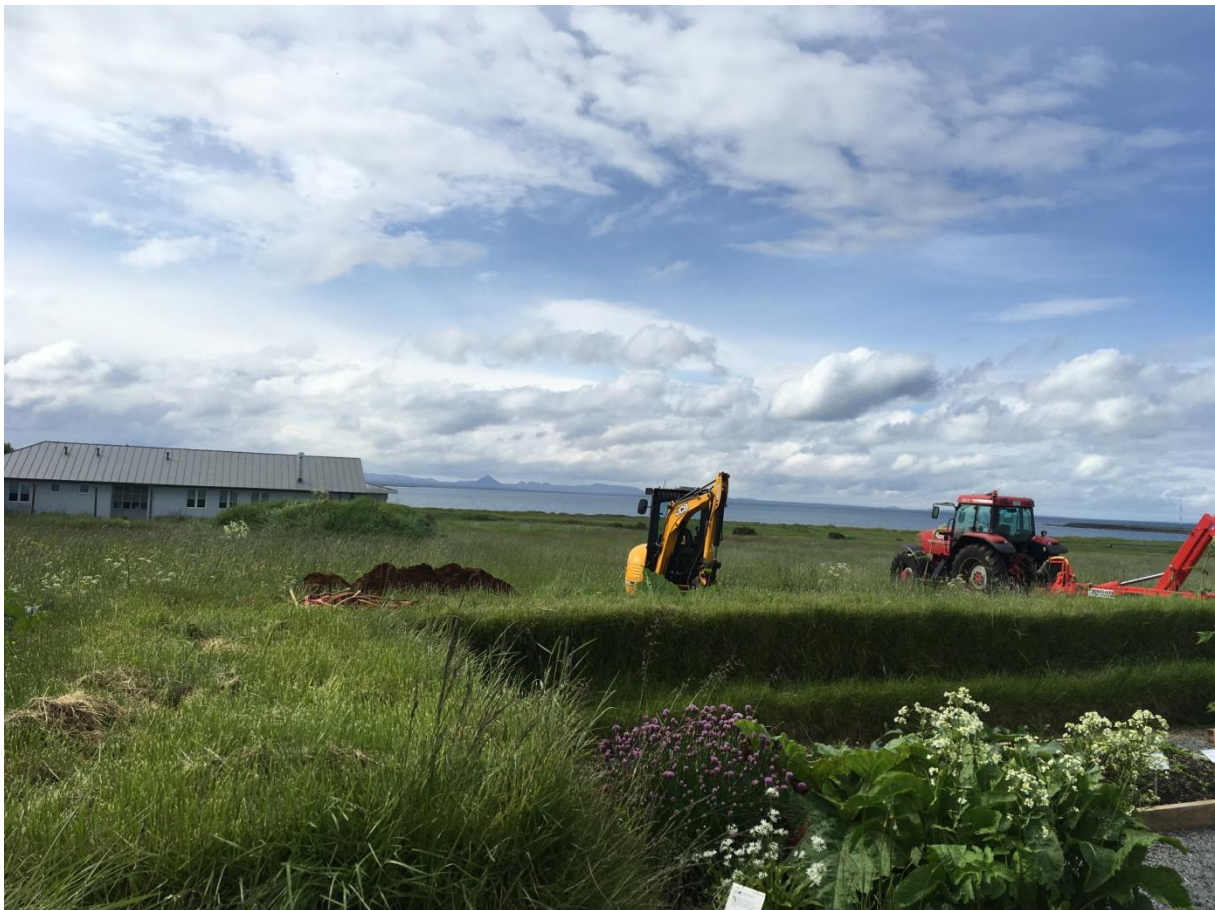
Mynd 4. Unnið að gerð könnunarskurða. Tekið úr núverandi Urtagarði til suðurs.
