NÁTTÚRUSTOFA  
VESTFJARÐA  
Fornleifadeild

## Könnunarskurður og framkvæmdaeftirlit vegna fyrirhugaðra framkvæmda á hjúkrunarheimili við Heilbrigðisstofnun Húsavíkur

NV nr. 14-20

Október 2020

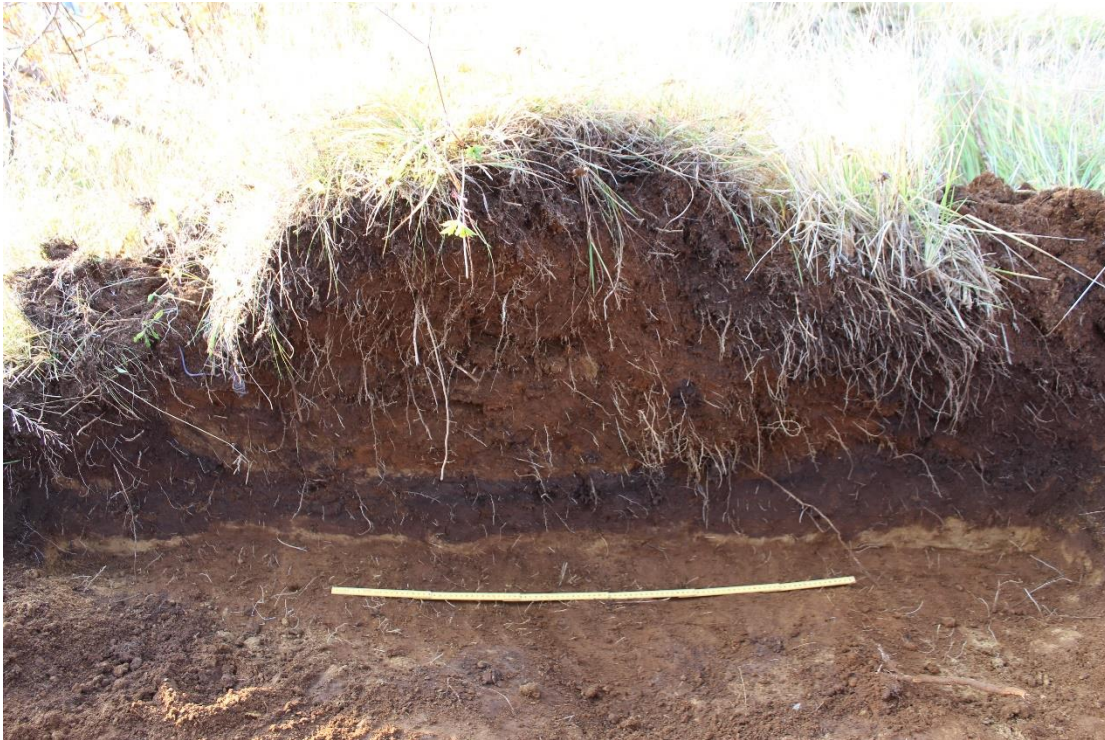
*Mynd 2. Snið á könnunarskurði í túngarð, snýr í norðaustur.*

Efst var yfirborðslag [101], millibrúnn laus jarðvegur með mikið af rótum og mikið ormétið. Lagið var um 0,30 m þykkt þar sem þar var þykkast. Beint undir því var túngarður [102], mjög laust rauðbrúnt torf með skellum af gjósku H3 (Hekla frá 950 f.kr) í torfinu. Linsa af torfi með H3 gjósku í var neðst í túngarðinum. Túngarðurinn var um 0,52 m á hæð og 1,65 m á breidd með líklegu hruni úr veggjum. Ekki var hægt að greina á milli hruns og veggjar og þau því teiknuð og mæld upp saman. Undir torfveggnum var raskaður jarðvegur með gjósku [103] sem var fínn grágrænn brúnn blandaður jarðvegur um 0,18 m þykkt. Undir því var svo blandaður jarðvegur [104], sem var um 0,17 m þykkur siltaður og sendinn jarðvegur með gjósku blandað við. Þetta lag var svipað á litinn og [103] en örlítið brúna. Beint undir þessu lagi kom svo gjóskulag H3 [105], sem er forsöguleg gjóska úr Heklu frá um 950 f. Kr. og var 0,10 m þykk ljósgulbrún

sendin gjóska. Neðst í könnunarskurðinum og undir H3 [105], var náttúrulegur jarðvegur [106] sem var ljós rauðbrúnn finn siltaður sandur.

Ljóst er að túngarðurinn hefur verið reistur ofan á röskuðu jarðlagi með forsögulegri gjósku [103]. Ekki var að sjá jarðveg á milli túngarðs [102] og lagi [103]. Túngarðurinn er merktur inn á túnakort frá 1919 er líklegt að aldur túngarðsins sé ekki eldri en frá 19.öld þar sem túnið hefur verið sléttað áður en hann var reistur. Garðurinn hefur verið reistur úr torfi en engir steinar voru að finna við uppgröftinn. Erfitt var að sjá hvernig torfskurður torfsins var, þar sem torfið í veggnum var mjög laust í sér og erfitt var að hreinsa hann til. Túngarðurinn hefur verið afgirtur í hlíðinni og er líklegt að innan hans væru minjar. Engir gripir eða kolasmít voru að finna í skurðinum og engin sýni tekin.

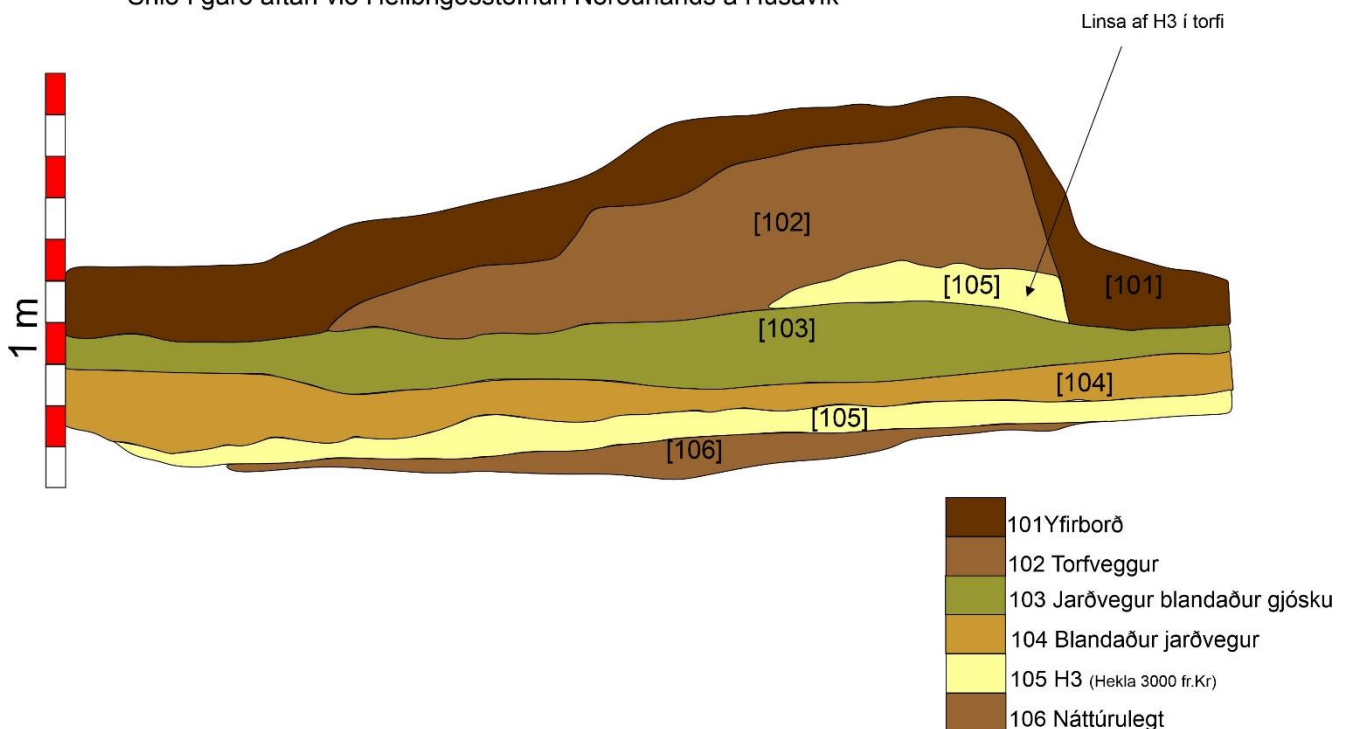
Mynd 4. Teikning af sniði í túngarð, snýr í norðaustur.

Snið í garð aftan við Heilbrigðisstofnun Norðurlands á Húsavík

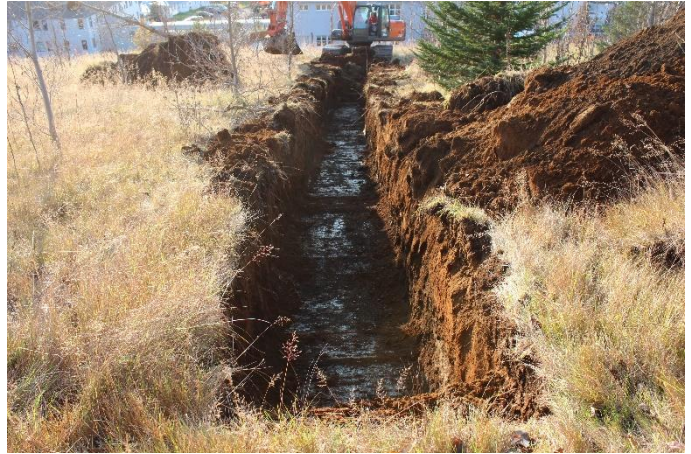
Mynd 5. Vinnumynd af skurði 1.

Skurður 1 var staðsettur um 30 m í norðvestur af könnunarskurði í túngarðinn. Skurðurinn var um 35 m langur, 1,70 m á breidd og 1,60 m á dýpt þar sem hann var dýpstur. Efst var yfirborðslag [101] sem var

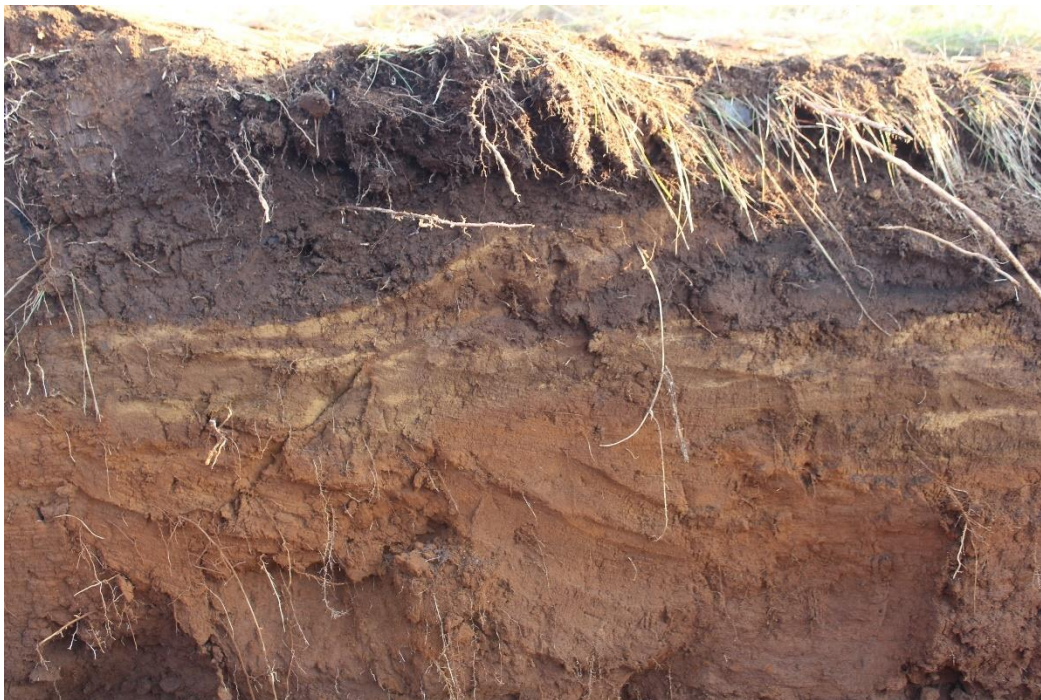
Mynd 6. Snið í skurði 1.

millibrúnn laus jarðvegur með mikið af rótum og mikið ormétið. Lagið var um 0,20 m þykkt. Beint undir því og örlítið blandað saman við yfirborðið var raskaður jarðvegur með gjósku [103] sem var finna grágrænn brúnn blandaður jarðvegur um 0,20 m þykkt. Undir því var gjóskulag H3 [105], sem er forsöguleg gjóska úr Heklu frá um 950 f. Kr. og var um 0,05 m þykk ljósgulbrún sendin gjóska. Undir H3 [105], var náttúrulegur jarðvegur [106] sem var um 0,60 m á þykkt og var ljós rauðbrúnn finna

siltaður sandur. Undir því var svo grár malarkenndur sendinn náttúrulegur jarðvegur [107]. Neðst í skurðinum var svo móhellan [110].

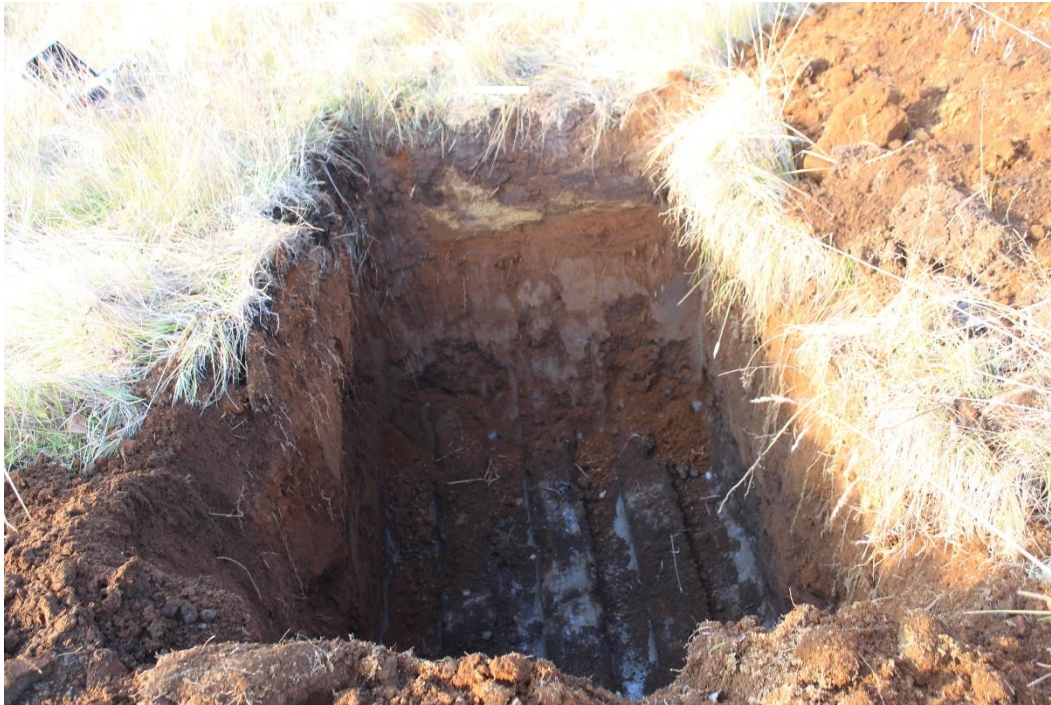
Mynd 7. Snið í skurði 2.

Skurður 2 var staðsettur um 23 m í norðvestur af könnunarskurði í túngarðinn. Skurðurinn var um 2,5 m langur, 1,5 m á breidd og 1,50 m á dýpt þar sem hann var dýpstur. Efst var yfirborðslag [101] sem var millibrúnn laus jarðvegur með mikið af rótum og mikið ormétið. Lagið var um 0,20 m þykkt. Beint undir því og örlítið blandað saman við yfirborðið var raskaður jarðvegur með gjósku [103] sem var finna grágrænn brúnn blandaður jarðvegur um 0,20 m þykkt. Undir því var gjóskulag H3 [105], sem er forsöguleg gjóska úr Heklu frá um 950 f. Kr. og var um 0,15 m þykk ljósgulbrún sendin gjóska. Undir H3 [105], var náttúrulegur jarðvegur [106] sem var um 0,35 m á þykkt og var ljós rauðbrúnn finna siltaður sandur. Undir

Því var svo grár malarkenndur sendinn náttúrulegur jarðvegur [107]. Neðst í skurðinum var svo móhellan [110].

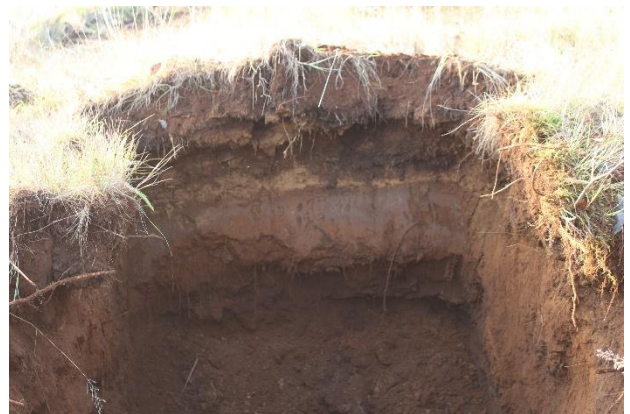
Mynd 8. Skurður 3. Ekki var hægt að komast niður í skurðinn vegna dýptar og óstöðuleika jarðvegs.

Skurður 3 var staðsettur um 50 m í norðvestur af könnunarskurði í túngarðinn. Skurðurinn var um 2,5 m langur, 1,5 m á breidd og 1,60 m á dýpt þar sem hann var dýpstur. Efst var yfirborðslag [101] sem var millibrúnn laus jarðvegur með mikið af rótum og mikið ormétið. Lagið var um 0,25 m þykkt. Beint undir því og örlítið blandað saman við yfirborðið var raskaður jarðvegur með gjósku [103] sem var finna grágræn brúnn blandaður jarðvegur um 0,15 m þykkt. Undir því var gjóskulag H3 [105], sem er forsöguleg gjóska úr Heklu frá um 950 f. Kr. og var um 0,10 m þykk ljósgulbrún sendin gjóska. Undir H3 [105] var náttúrulegur jarðvegur [106] sem var um 0,50 m á þykkt og var ljós rauðbrúnn finna siltaður sandur. Undir því var svo grár malarkenndur sendinn náttúrulegur jarðvegur [107]. Neðst í skurðinum var svo móhellan [110].

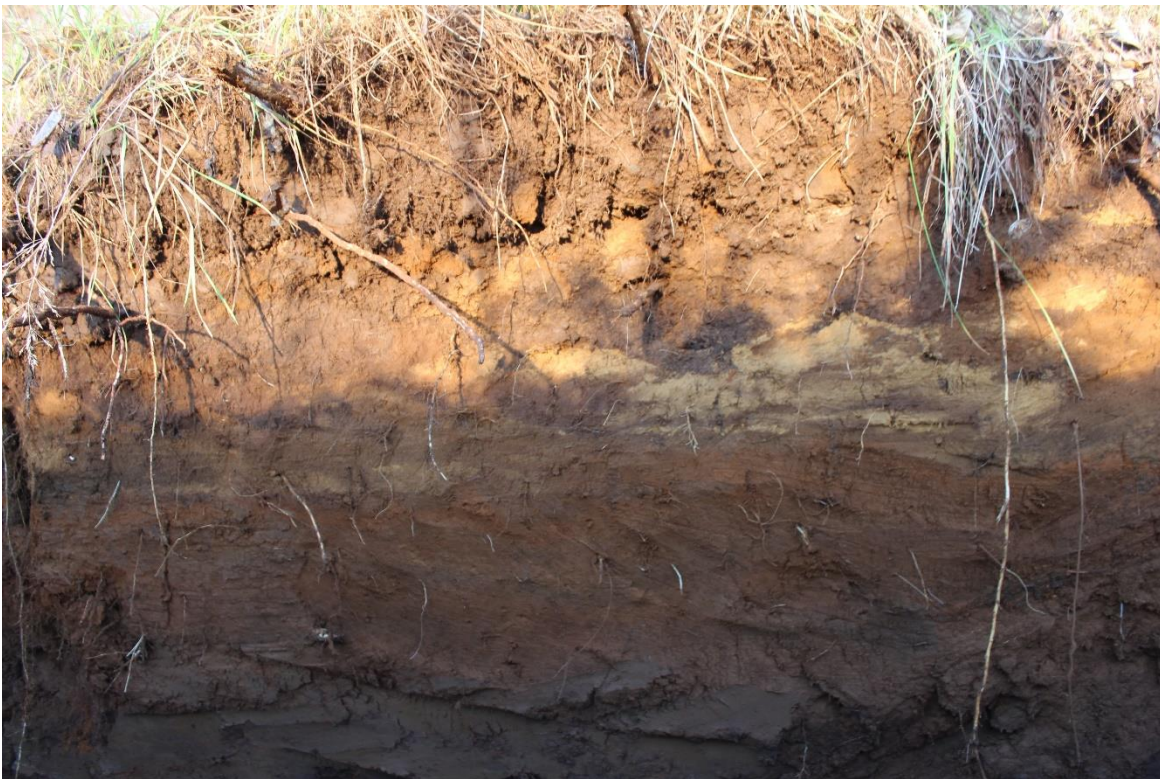
Mynd 9. Snið í skurði 4. Hægt er að sjá raskaðan jarðveg með forsögulegri gósku rétt undir yfirborðinu og H3 gjósku þar undir.

Skurður 4 var staðsettur um 60 m í norðvestur af könnunarskurði í túngarðinn. Skurðurinn var um 4 m langur, 2 m á breidd og 1,60 m á dýpt þar sem hann var dýpstur. Efst var yfirborðslag [101] sem var millibrúnn laus jarðvegur með mikið af rótum og mikið ormétið. Lagið var um 0,20 m þykkt. Beint undir því og örlítið blandað saman við yfirborðið var raskaður jarðvegur með gjósku [103] sem var fínn grágrænn brúnn blandaður jarðvegur um 0,20 m þykkt. Undir því var gjóskulag H3 [105], sem er forsöguleg gjóska úr Heklu frá um 950 f. Kr. og var um 0,05 m þykk ljósgulbrún sendin gjóska. Undir H3 [105] var náttúrulegur jarðvegur [106] sem var um 0,60 m á þykkt og var ljós rauðbrúnn fínn siltaður sandur. Undir því var svo grár malarkenndur sendinn náttúrulegur jarðvegur [107]. Neðst í skurðinum var svo móhellan [110].

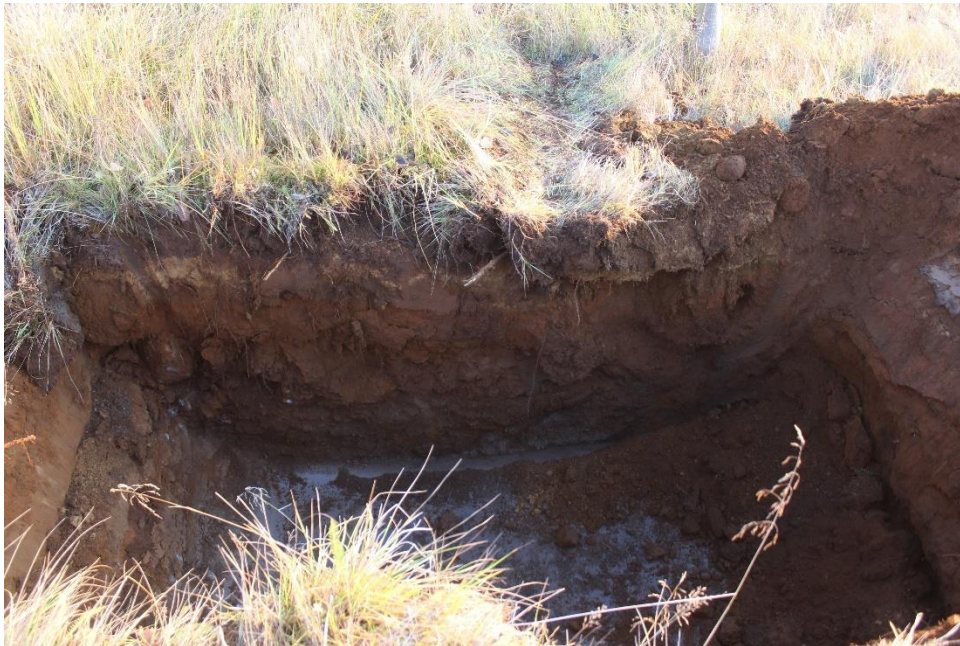
*Mynd 10. Snið í skurði 5. ekki var hægt að komast niður í skurðinn vegna dýptar.*

Skurður 5 var staðsettur um 20 m í norðaustur af könnunarskurði í túngarðinn. Skurðurinn var um 3,2 m langur, 1,7 m á breidd og 1,60 m á dýpt þar sem hann var dýpstur. Efst var yfirborðslag [101] sem var millibrúnn laus jarðvegur með mikið af rótum og mikið ormétið. Lagið var um 0,20 m þykkt. Beint undir því og örlítið blandað saman við yfirborðið var raskaður jarðvegur með gjósku [103] sem var fínn grágrænn brúnn blandaður jarðvegur um 0,15 m þykkt. Undir því var gjóskulag H3 [105], sem er forsöguleg gjóska úr Heklu frá um 950 f. Kr. og var um 0,15 m þykk ljósgulbrún sendin gjóska. Undir H3 [105] var

náttúrulegur jarðvegur **[106]** sem var um 0,40 m á þykkt og var ljós rauðbrúnn fínn siltaður sandur. Undir því var svo grár malarkenndur sendinn náttúrulegur jarðvegur **[107]**. Neðst í skurðinum var svo móhellan **[110]**.

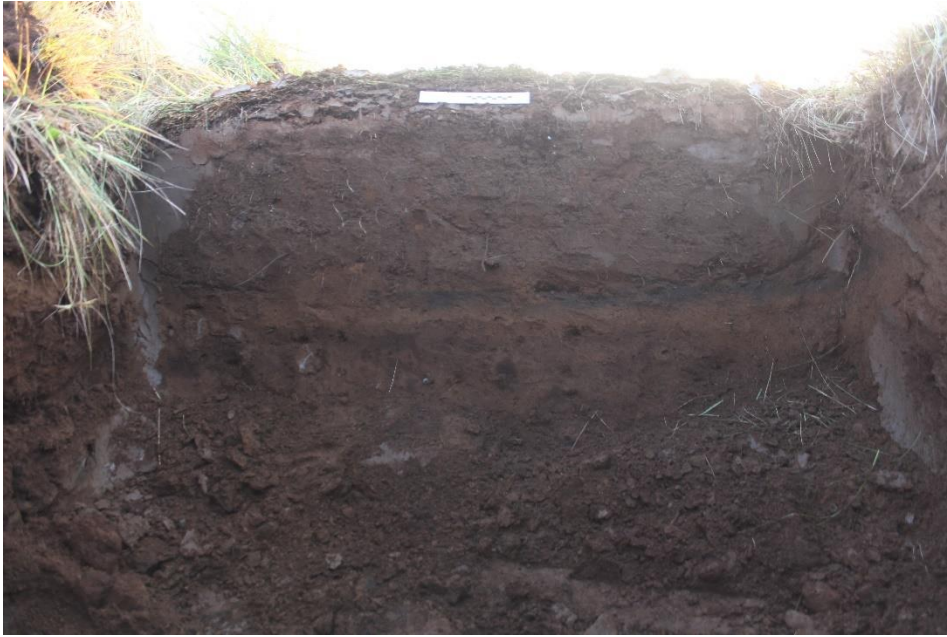
Mynd 11. Snið í skurði 6. Þar sjást innflutt blandað efni ofan á lagi af svörtum sandi og þar undir náttúrulegur jarðvegur.

Skurður 6 var staðsettur neðst í túninu og um 20 m suðvestan við könnunarskurð í túngarðinn. Skurðurinn var 2 m á lengd, 1,5 m á breidd og 1 m á dýpt. Efst var yfirborðslag **[101]** sem var 0,10 m þykkt millibrúnn laus jarðvegur með mikið af rótum og mikið ormétið. Þar fyrir neðan var blandað innflutt efni **[108]** sem var 0,40 m þykkt grátt sendinn jarðvegur með mikið af smáum steinum. Þar fyrir neðan var lag **[109]**, sem var 0,10 m þykkt svartur sandur. Undir því var grár malarkenndur sendinn náttúrulegur jarðvegur **[107]** sem var um 0,40 m þykkur. Neðst í skurðinum var svo móhellan **[110]**.
