Hrútey í Mjóafirði

Fornleifarannsókn

Frumathugun
Unnið fyrir Vegagerðina

September 2007
NV nr. 11-07

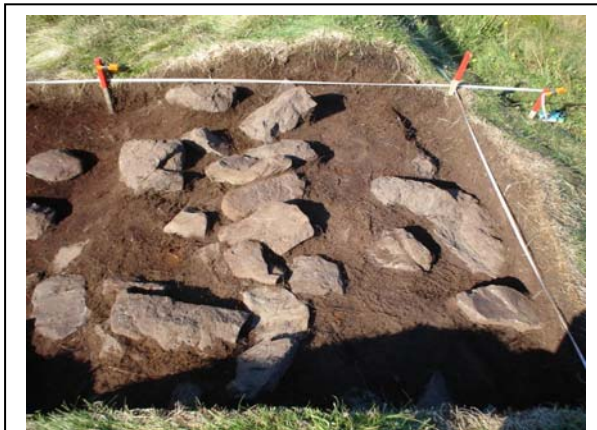
Mynd 1. Vegggrun [103], séð til norðurs. 2 metrar eru á milli hælanna. Ljós. ÓLA.

Undir lagi [101] fór hleðslutorfið að verða mun greinilegra og þéttara og magn hleðslugrjóts að aukast. Þetta lag er framhald af hruni úr vegg en nánast laust við fokmold og mun þéttara í sér og fékk það einingar númerið [103]. Úr þessu lagi komu nánast allir fundir sem fundust í skurðinum, leifar dýra og kolamolar. Dýraleifarnar eru bein úr spendýri, fuglum og lítil brot úr ígulkeri sem hafði varðveist undir stórra grjóthellu.

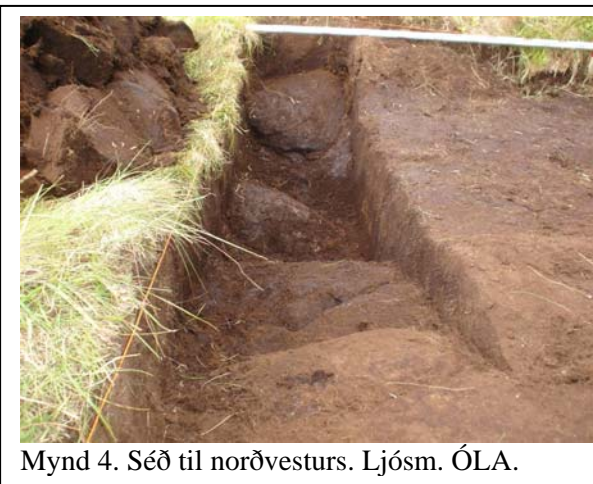
Mynd 4. Séð til norðvesturs. Ljós. ÓLA.

Þegar svæðið hafði verið aftyrft kom í ljós að ekkert var þar sem benti til þess að staðurinn væri manngerður. Því var tekin sú ákvörðun að grafa mjórri skurð um 50 cm breiðan í suðvestur hluta svæðisins. Komið var niður á klöpp á 30 cm dýpi og henni fylgt. Kom í ljós að hún myndaði v-laga lægð og höfðu þúfnaraðir gróið á toppum klapparinnar, svo að sjá minnti þetta á rúst. Í ljós kom að um náttúrumyndun var að ræða.
