# Könnunarskurðir í rústir í landi Kleifa og Uppsala í Seyðisfirði vegna vegagerðar.

Unnið fyrir Vegagerðina

NV nr.15.-18  
Júní 2018

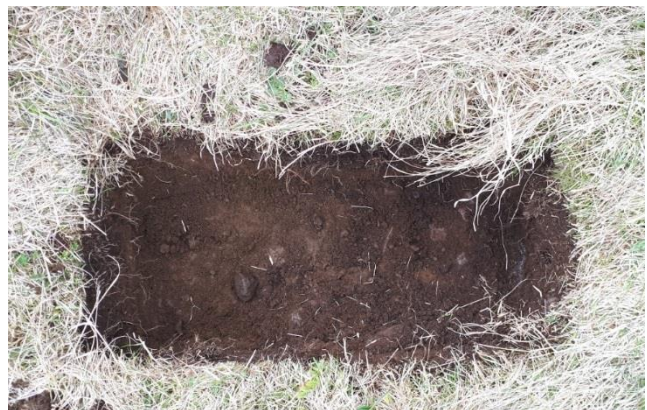
Gerður var skurður í naustið til að kanna eðli og umfang rústarinnar. Eins og viðbúið er á Vestfjörðum þar sem ekki finnast gjóskulög var ekki hægt að aldursgreina naustið. Grafín var skurður og í honum kom fram moldarlag undir grasrót [101] með nokkru af mjög ungum gripum sem var að mestu aðfokið sorp frá hafi. Undir moldarlaginu [102] sem var um 30 cm á þykkt var svo möl [103] úr fjörunni.

*Mynd 3. Moldarlag [102]undir grasrót með nokkrum gripum.*

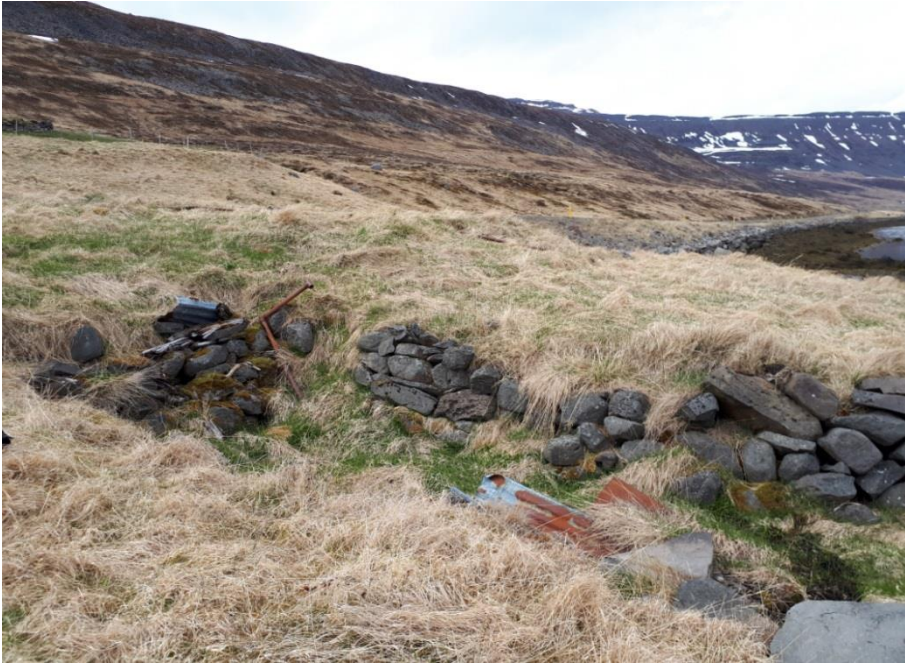
Ekki er hægt að aldursgreina naustið vegna skorts á gjóskulögum á Vestfjörðum en það er dæmigert naust fyrir litla báta sem bændur á Vestfjörðum áttu. Naustið er grjóthlaðið með tveimur hólfum og er annað gróið en vel sést í hleðslur á hinum hólfinu. Naustið er hlaðið út lagbörðu grjóti. Þegar hætt hefur verið að nota naustið um 1960 fyllist það að jarðvegi og rusl safnast inn í naustið. Naustið gæti verið gamalt að upplagi en ekki er nokkur leið að gera sér grein fyrir aldri þess þar sem svona naust voru notuð um alla Vestfirði langt fram á 20 öld og eru enn í notkun á sumum stöðum. Ákvörðun var tekin að gera aðeins skurði í miðja rústina en ekki út í vegg enda hefði það ekki bætt við neinum upplýsingum.

Mynd 5. Naust 1869-16. Grafíð var í hólfið sem sést ekki á þessari mynd.

Naustið skemmist ekki alveg við vegagerð heldur kemur fylling yfir gáfl þess og því var ákveðið að lámarka skemmdir við fornleifarannsókn.

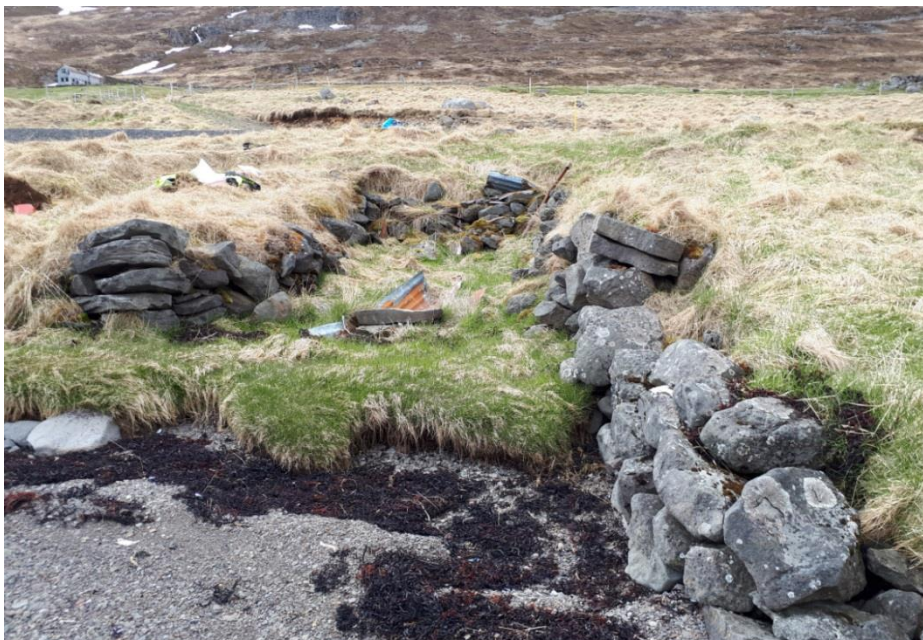
**Minjalýsing:** Naustið er tvö hólf og er annað mun greinilegra. Lengd þess er 7 m og breidd þess er 2 m. Sér í hleðslur.

Mynd 4. Naustið 1869-16 grjóthlaðið með tveimur hólfum. Hleðsla sem myndar bólverk er í framhaldi af naustinu.

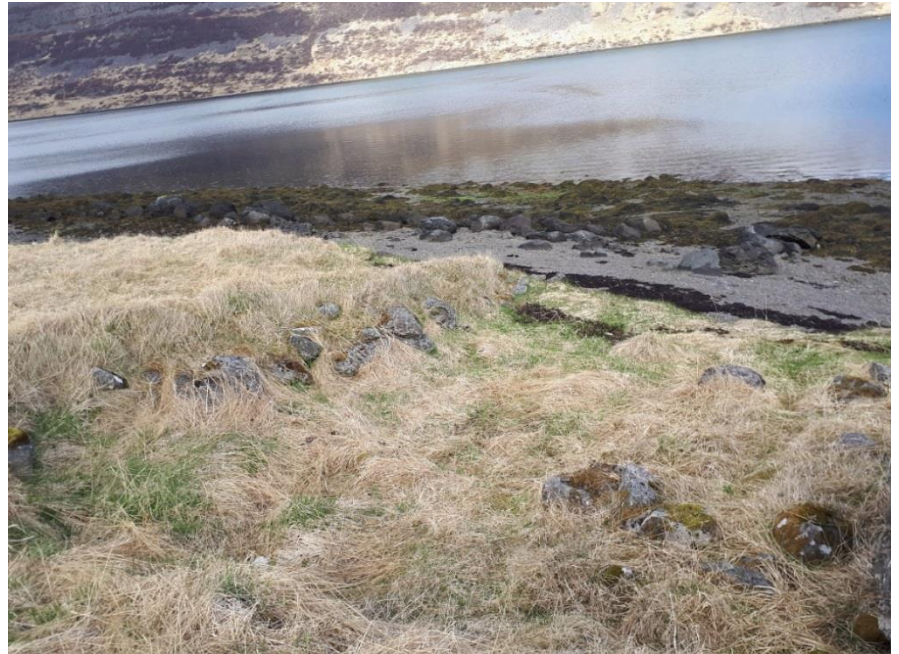
Mynd 6. Naust 1969-17

bakkann og sér í hleðslur sem eru farnar að gróa. Nærri rústinni er stór steinn. Annar veggur rústarinnar er greinilegur enn gafl og hinn langveggurinn er ógreinilegri.

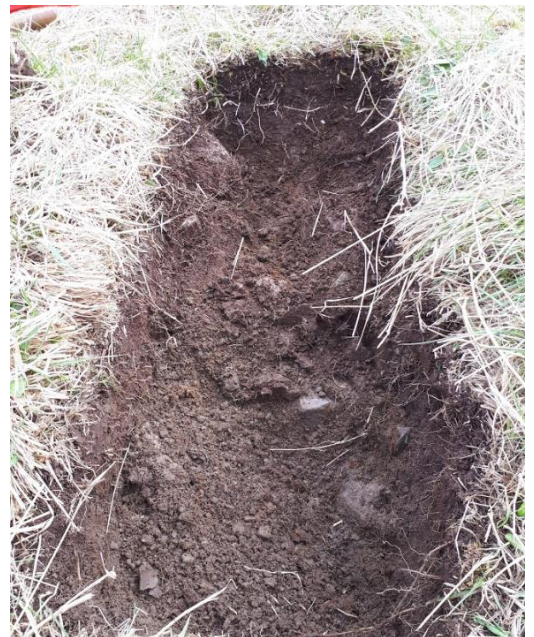
Grafin var könnunarskurður í rústina miðja. Sama kom í ljós og í hinu naustinu, grasrót [201] mold [202] með einstaka nýlegum gripum sem borist hafa líklega frá hafi. Undir því kom svo náttúruleg fjörumöl. Líklegt verður að telja að þetta sé líka naust, sem er eitt hólf og heldur breiðara en naustið við hliðina. Ekki var hægt að greina aldur en miðað við jarðlögin sem kom í ljós eru mjög sterkar líkur á að um naust sé að ræða, mögulega einhverskonar geymslu sem hefur ekki haft neitt gólf.

Mynd 7. Jarðlag undir sverði var lag sem hefur safnast inn í naustið eftir að notkun var hætt.

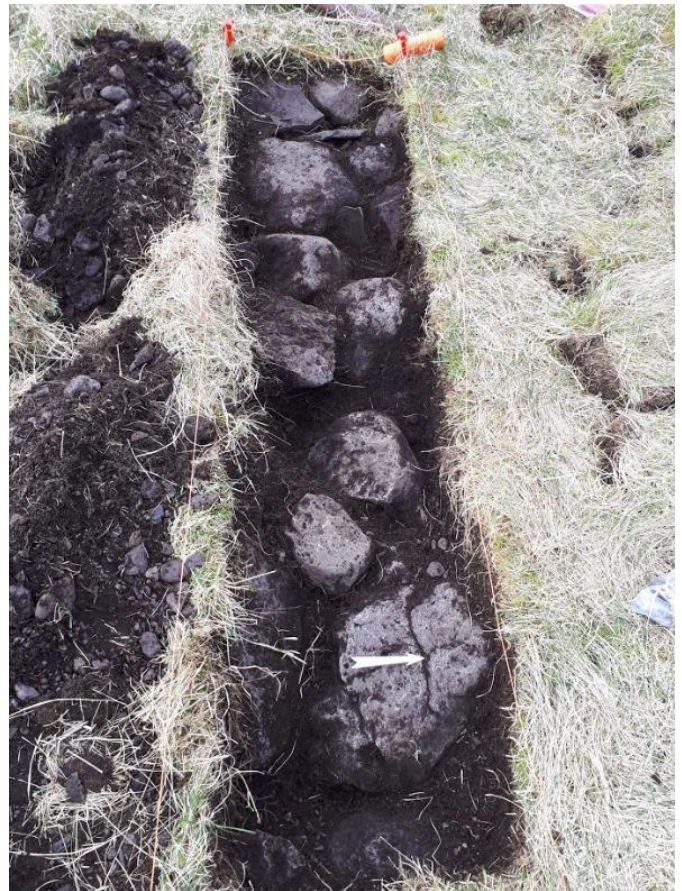
Grafin var skurður í miðja rústina og kom í ljós undir grassverði [301] var moldarlag [302] sem var áfokslag. Undir því var svo steinahleðsla [303] og greinilegt að steinum hefur verið raðað til að mynda gólf í hjallinum. Steinarnir voru teiknaðir og síðan fjarlægðir og undir þeim var óhreift jarðlag [304] Greinilegt var að þarna voru leifar af hjalli sem hefur haft steinlagt gólf en að öðru leiti verið út timbri. Ekkert eldra var undir hjallinum.

*Mynd 8. Grjóthleðsla í grunni hjallsins sem hefur myndað gólf en þetta var ekki óalgengt í hjöllum.*

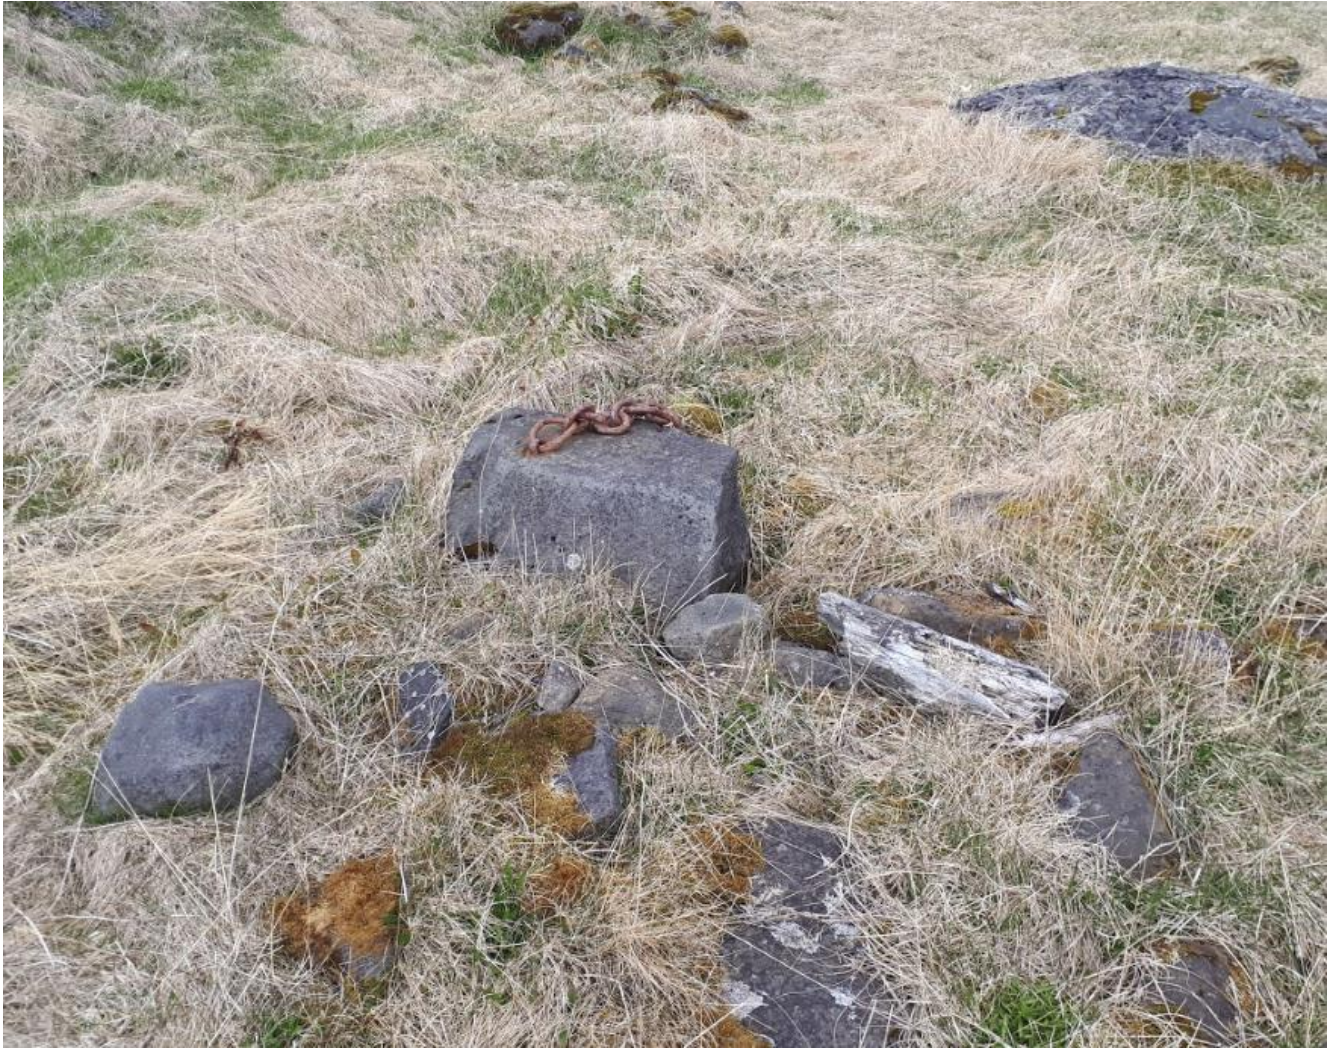
**Minjalýsing:** Bungan er grænni en umhverfið í kring og í henni má greina dæld og sér í stöku stein. Líklegt er að eitthvað mannvirki hafi staðið þarna. Í samtali við fyrrum íbúa á Kleifum kom í ljós að þarna hafði staðið hjallur. Heimildarmaður Ólafur Kristján Guðmundsson sagði að hann hefði rifið hjallinn um 1960 en vissi ekki hvað hann var gamall. Sagði hann að hann hefði verið festur niður með keðjum sem hefði verið festar í steina. Þessar festingar eru vel sjáanlegar. Húsið hefur verið ferhyrnt.

Mynd 9. Steinn með keðju sem festi hjallinn á grunni sínum.

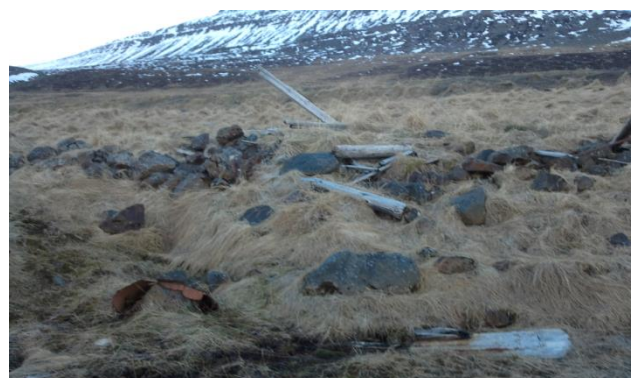
Mynd 10. Grjót sem greinilega hefur tilheyrt byggingum

Við frekari rannsókn kom í ljós að aðeins var um að ræða brak úr kofa sem hafði staðið þarna og hafði verið rifinn og byggingarefni skilið eftir. Ekki fundust merki um neinar byggingar undir þessu drasli sem er úr kofa sem þarna stóð frá síðast ábúenda á Uppsalaeyri. Var niðurstaða því sú að ekki væri um fornleifar að ræða.

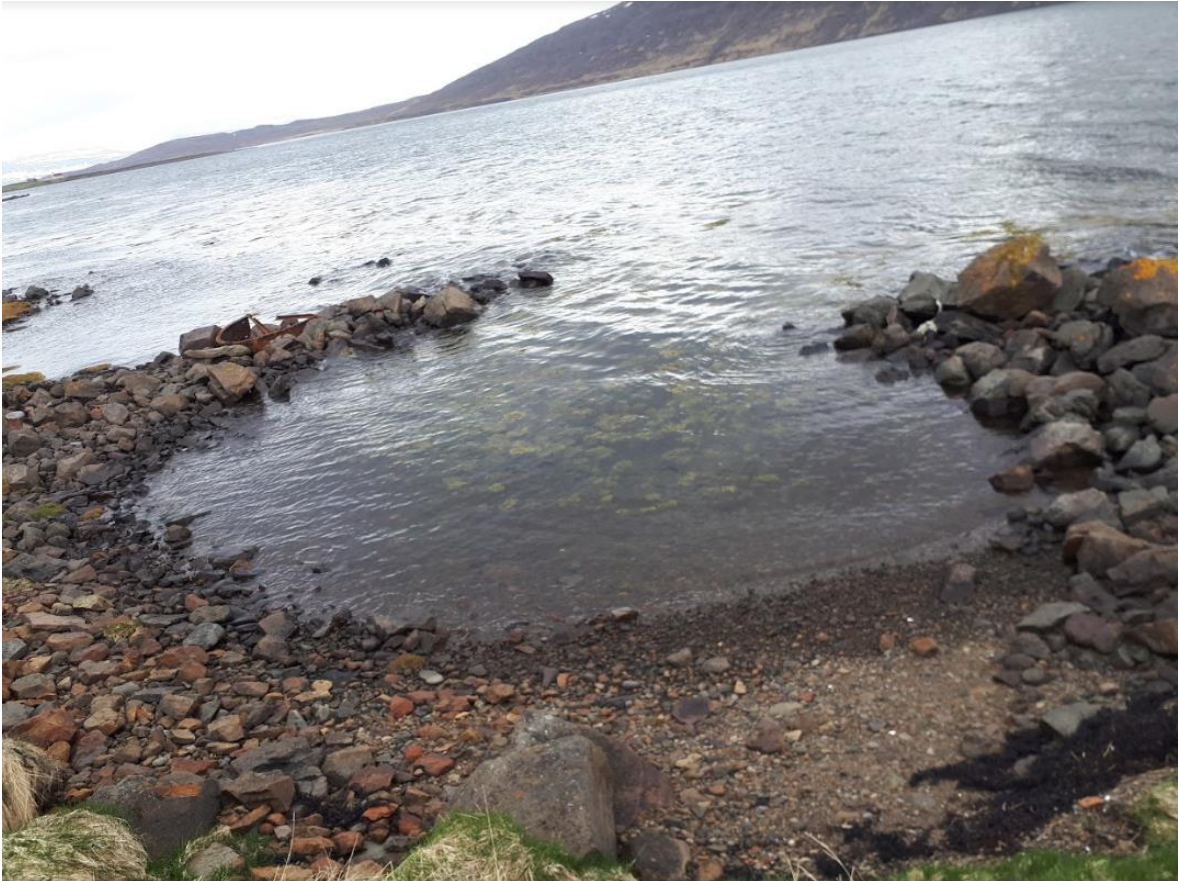
Framan við svæðið er mjög falleg rudd vör og hleðslur sem mynda einskonar litla höfn. Þessi hlaðna vör er ekki í hættu vegna framkvæmda.

Mynd 11. Rudd vör með hleðslum framan við Uppsali þar sem áður stóðu naust en eru nú horfin.
