# Dýralíf í Önundarfirði og Dýrafirði

## Áfangaskýrsla 2

### Rannsóknir á fjörum í Önundar- og Dýrafirði

Desember 2006

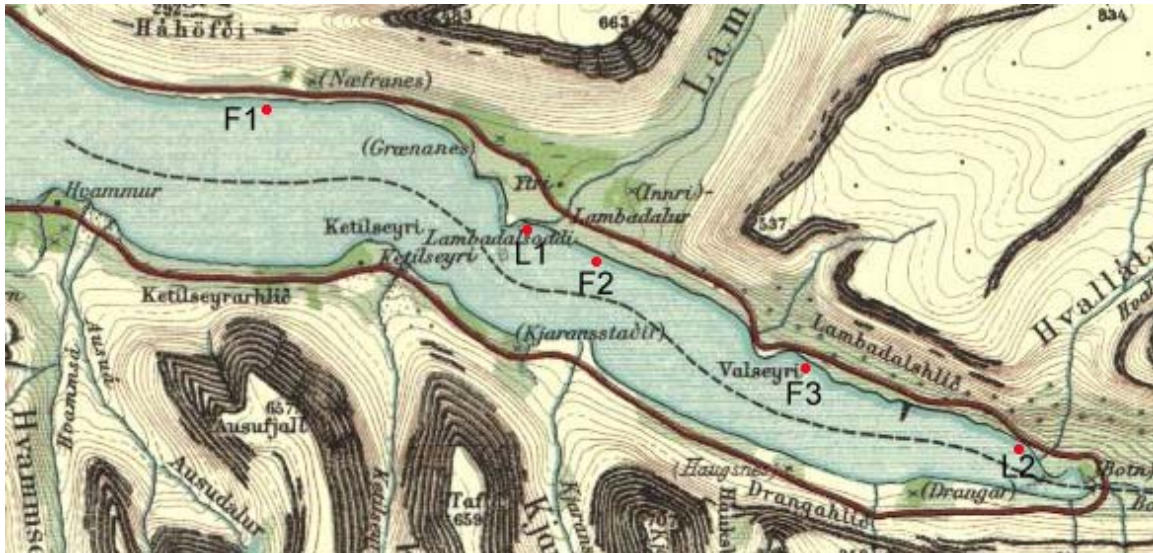
Mynd 1. Stöðvar í Dýrafirði. (F=fjörusnið, L=Leirusnið).

Tekin voru sýni í Dýrafirði 15. júní, 21-22. ágúst 2006. Samtals voru tekin tvö snið á leiru og þrjú snið á fjöru (sjá mynd 1).

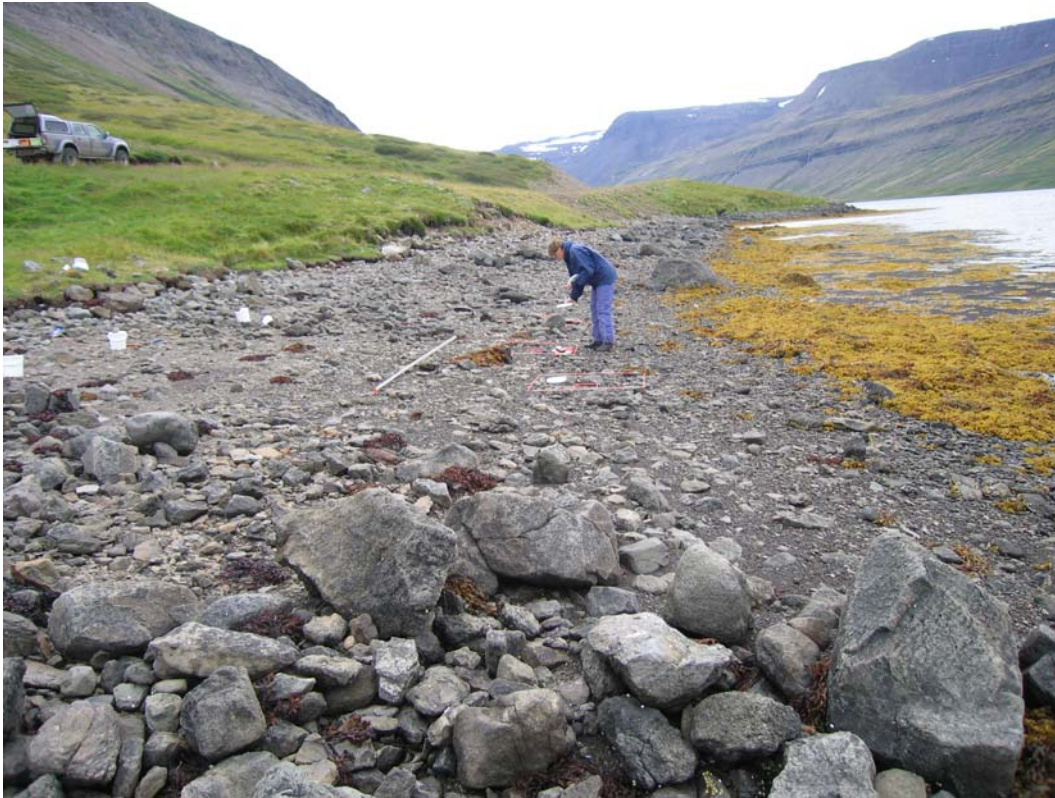
Mynd 2. Fjörusnið 3 í Dýrafirði.

Tegundg Isl (latína)	A	B	C	D	E
Klóbhang ( <i>Ascophyllum nodosum</i> )			2	25	10
Bólubhang ( <i>Fucus vesiculosus</i> )			90	55	3
Skúfabang ( <i>Fucus distichus</i> )				15	15
Hrúðurkarl ( <i>Balanus balanoides</i> )		x	x		
Kræklingur ( <i>Mytilus edulis</i> )				x	x
Kletta-/þangdoppa ( <i>Littorina spp.</i> )		x	x	x	
Hnullungur	50	20			
Möl	25	40	1		
Sandur	25	40	4	1	
Leir			3	4	
Snúðormar ( <i>Spirobis spp.</i> )				x	x

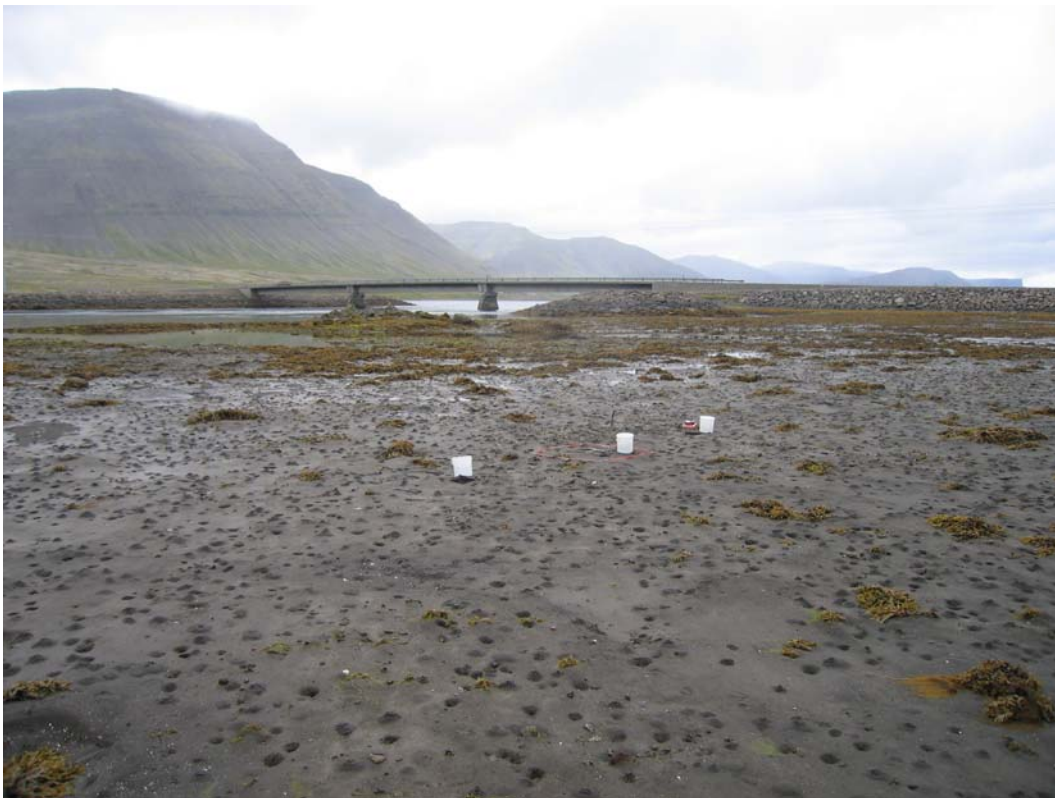
Mynd 3. Leirusnið 1 í Dýrafirði. Stöð B er þar sem föturnar eru.

Á leiursniði 1 sem var tekið rétt fyrir innan Dýrafjarðarbrúna (Lambadalseyri) var þunnt leirlag með grófu undirlagi. Bólubhang var á dreifð og var vart við skúfabang á stöð C. Kræklingur var á stöð C. Á stöð B og C voru 7-13 sandmaðkar á m<sup>2</sup>. Grænir þræðir voru á stöð B og C en aðallega á C. Þetta er líklega slafak (*Enteromorpha intestinalis*) en ekki hefur verið greint til hlítar.

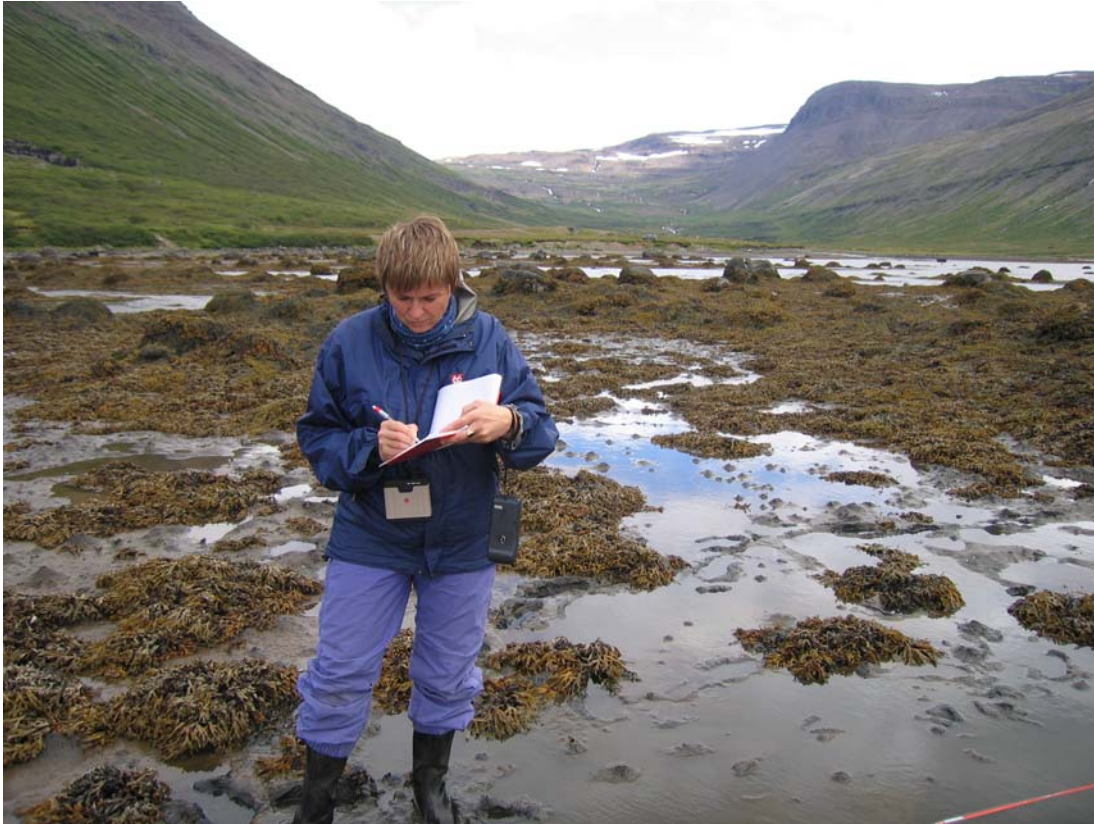
Mynd 4. Leirusnið 2 í botni Dýrafjarðar. Verið er að skrifa niður lýsingu.

Á leiursniði 2, sem var tekið í botni Dýrafjarðar, voru stórir steinar á dreifð með aðllega bólubhang en einnig sást klóbhang og skúfabang. Brúnir þræðir sáust víða og var þetta skollapvengur (*Chorda filum*) eða kerlingarhár (*Desmarestia aculeata*). Leirinn var með þunnu brúna lagi og biksvart undir. Hann var grófari nær bakka eða nær því að vera

sandur. Sandmaðkur var mjög misjafn í fjölda í eða allt frá 0 og upp í 80 á m<sup>2</sup>. Af stærð sandmaðkshruga þá virtist þetta vera lítill ormur. Kræklingur sást á stöð B og C.

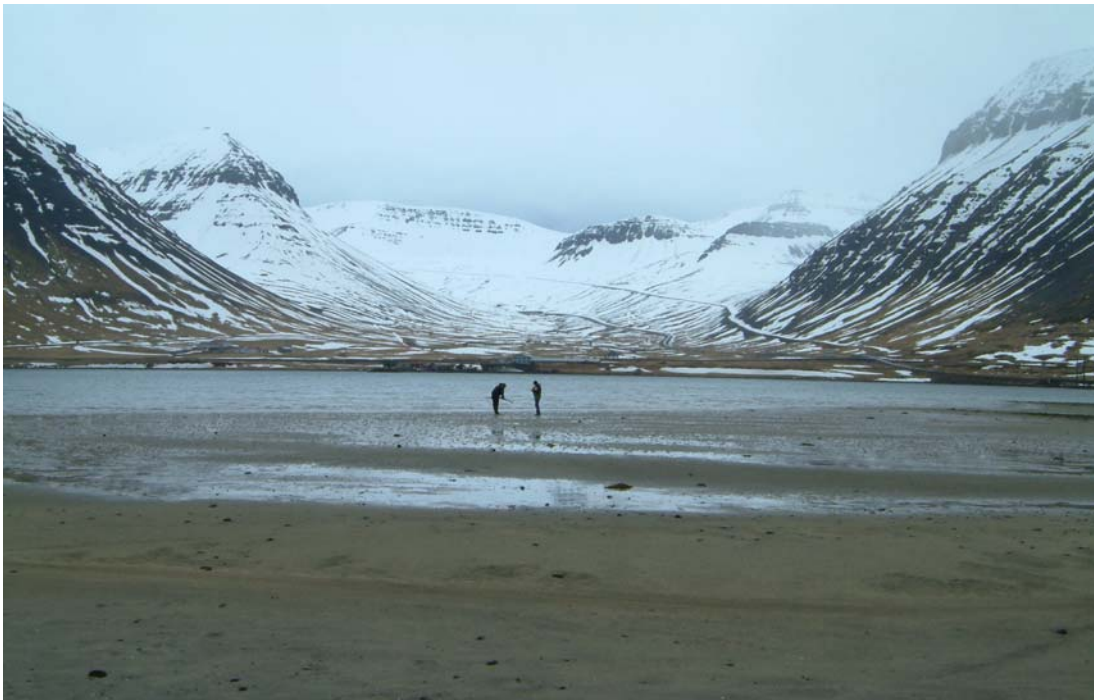
Mynd 5. Leirusnið í Holtsodda í Önundarfirði.

Leirusnið 1 og 2 voru tekin í Holtsoddanum. Leiran er hörð skeljasandsleira með smásteinum/hnullungum á dreifð. Á sniði 1 voru 5 og 6 sandmaðkar m<sup>2</sup> á stöð B og C en enginn á stöð A. Á sniði 2 voru 12 sandmaðkar á m<sup>2</sup> á stöð B. Hrúðurkarlar sáust á steinum.
