Ofanflóðavarnir ofan Sigtúns og Hjalla á Patreksfirði í Vesturbyggð

Kynning á framkvæmdinni

NV nr. 12-16

Ágúst 2017

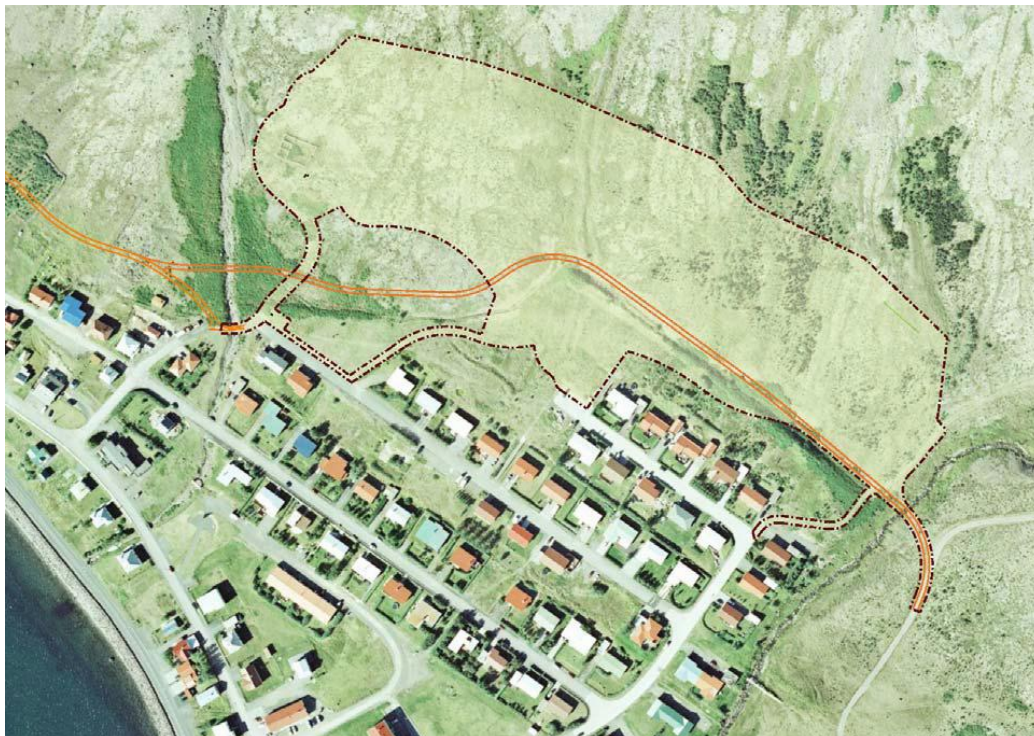
Mynd 1. Fyrirhugað framkvæmdarsvæði (innan brotalínu) ofan Sigtúns á Patreksfirði. Mynd: Landmótun [7]. Myndagrunnur©Loftmyndir.

Framkvæmdarsvæðið afmarkast gróflega frá Stekkagili í vestri og Litladalsá í austri en svæðið kallast Geirseyrartún (Mynd 1). Teikningu af varnargörðum (viðhengi 1) má finna aftast í skjalinu. Frekari teikningar af görðunum má finna í frumathugun Verkísar [1] og skýrslu Landmótunar [7].

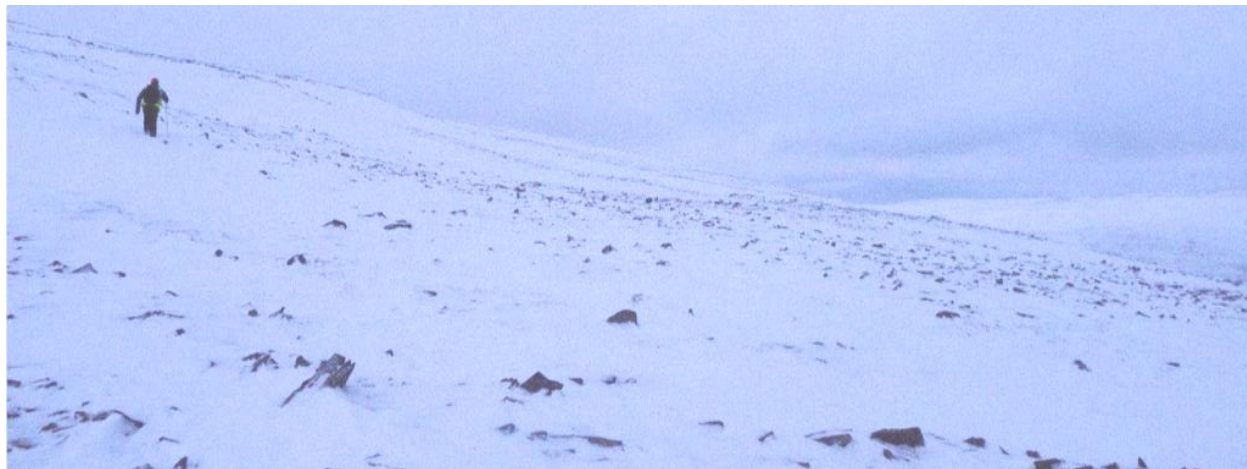
Mynd 4. Fjallsbrún ofan upptakasvæða. Mynd: Verkís [1].

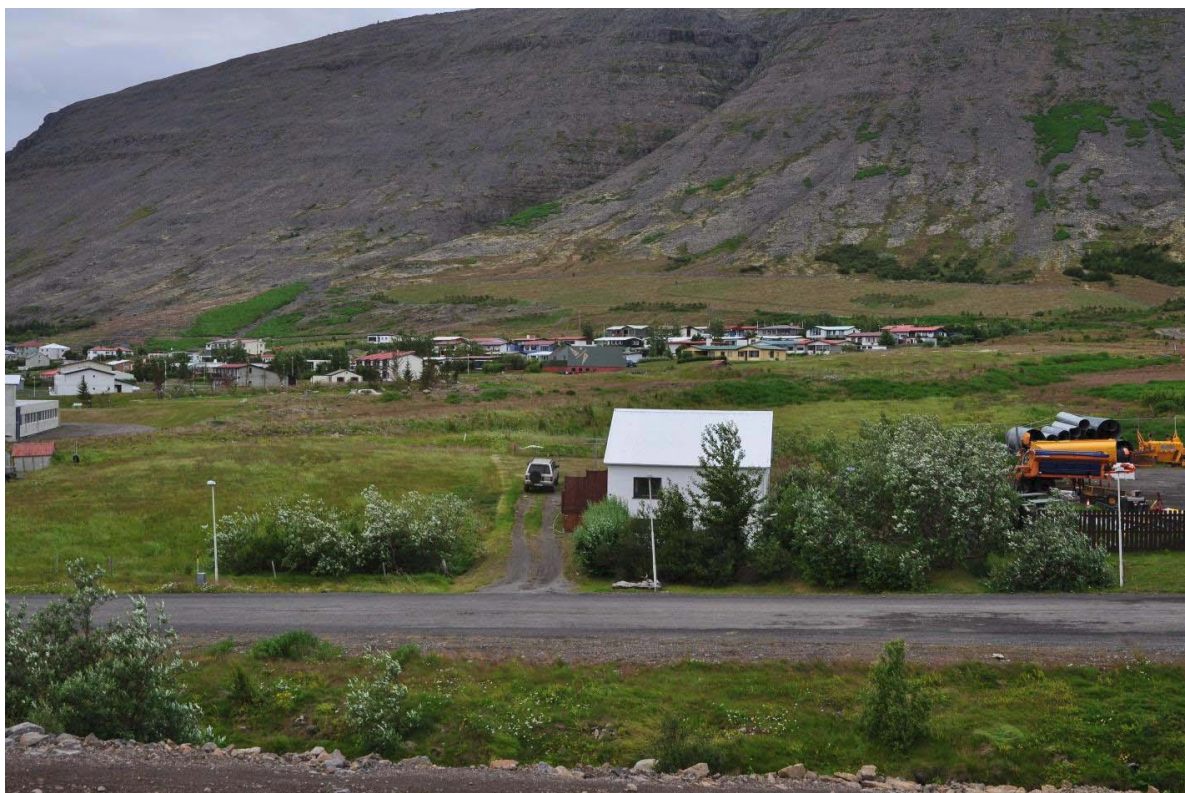
Mynd 5. Ásýnd á Sigtúnssvæðið með fyrirhuguðum varnargarði. Tillögur að landmótun hafa verið færðar inn á myndina. Mynd: Verkís [1].

garðsins verður 6 – 11,5 m og er miðað við að rás ofan við garðinn verði grafinn niður um 1 – 3 m að jafnaði frá núverandi yfirborði lands. Þannig mun hann standa 5 – 9 m yfir óhreyfðu landi. Hæð garðsins er mest um miðbik hans en lækkar til beggja enda. Brött flóðhlið garðsins (1:0,25) verður byggð upp með jarðvegsstyrkingarkerfi. Toppur garðsins verður 3 – 5 m breiður og gera verður ráð fyrir öryggisgirðingu við brúnina sem veit upp í hlið (Mynd 5).

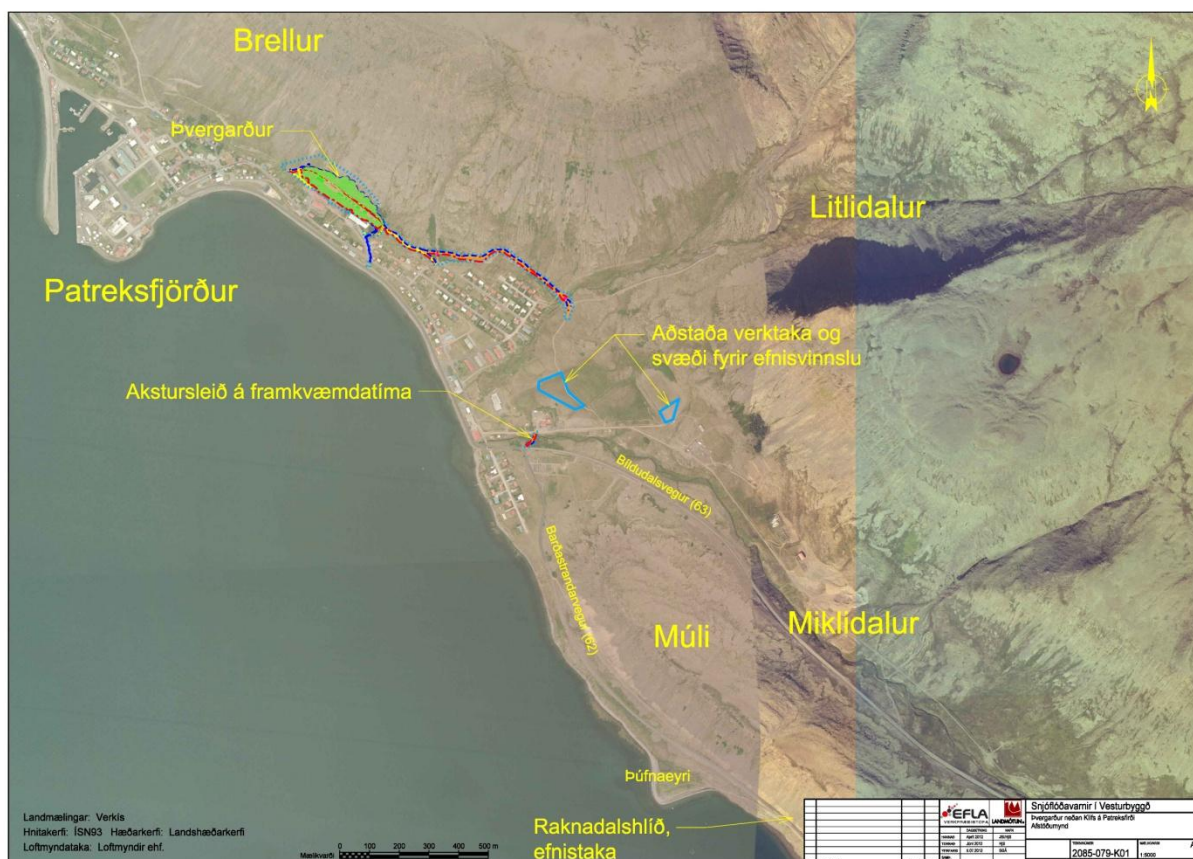
Mynd 6. Þvergarður neðan Klífs á Patreksfirði. Efnistökusvæði og aðstaða verktaka fyrir efnisvinnslu. Mynd: Verkís. Aðrar námur í nágrenni eru í Skápadal, Seljagili og Mikladal en ekki liggja fyrir upplýsingar um gæði eða magn þess efnis sem þar er. Náma í Mikladal er í um 2 km fjarlægð frá framkvæmdasvæðinu en námur í Seljagili og Skápadal í um 13 km fjarlægð [1].

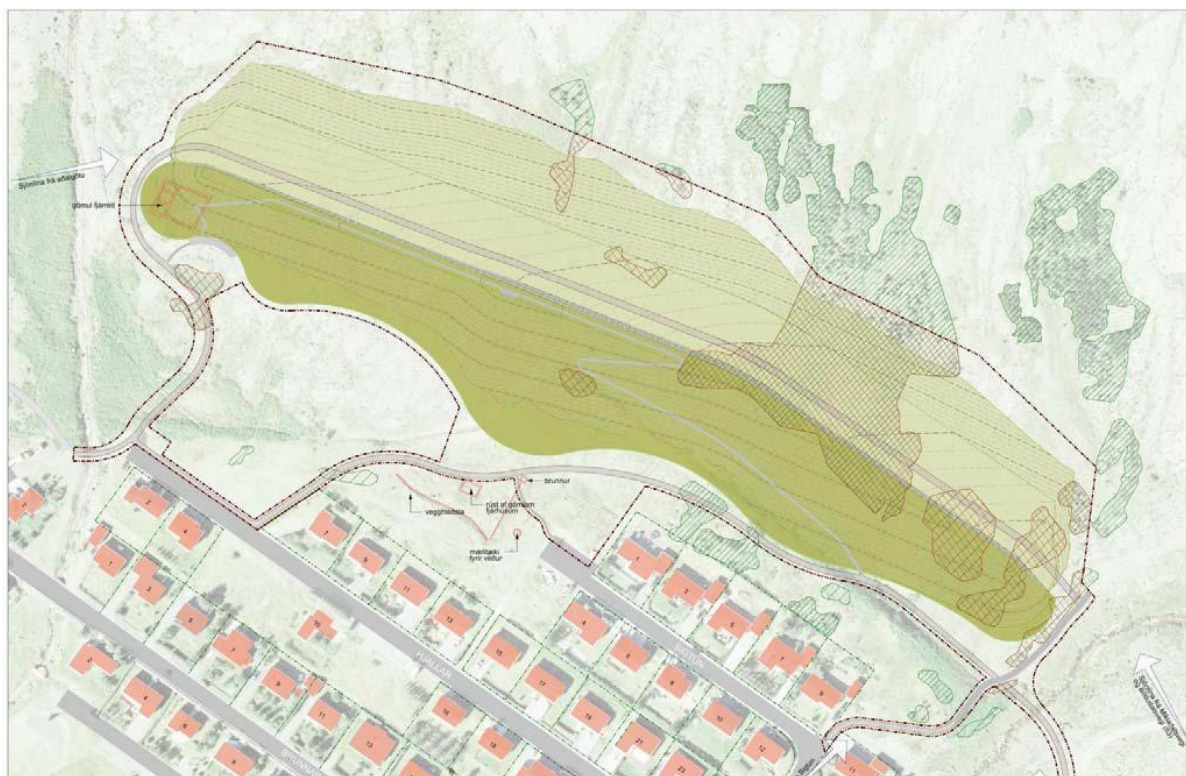
Mynd 7. Yfirlitsmynd sem sýnir fyrirhugaðan varnargarð ásamt verkörkum. Núverandi skógrækt og skógræktarsvæði sem fara undir fyrirhugaða framkvæmd er sýnt sem skástrikaðir flákar. Mynd: Landmótun [7].

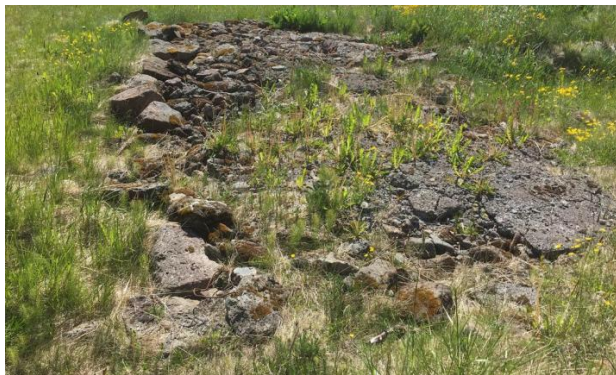
Mynd 9. Fjárhúsrúst ofan við Hjalla.

Hlaðinn grunnur af fjárhúsum eru við enda götunnar Sigtúns (ÍS-209334- 157-028) ofan við Hjalla (Mynd 9). Steypa er í hleðslunni með járnabindingu svo ekki er víst að um svo gamalt fjárhús sé að ræða. Rústin er 8 m á lengd og 5 m að breidd og eru hleðslur lágar eða um 20 cm en mjög greinilegar þar sem rústin er ekki gróin.

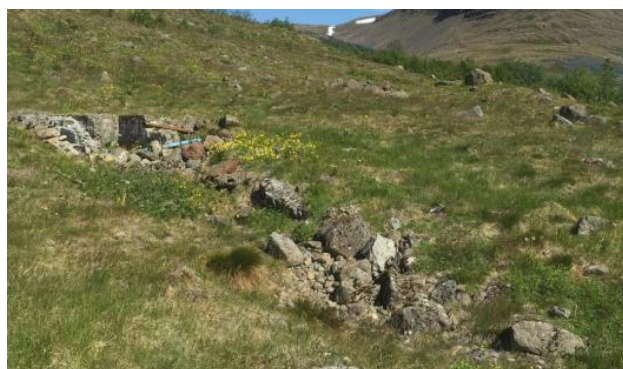
Hann liggur 51 m í vestur – austur og 29 m í norður – suður að brunni (157-30) og er í hálfhring í kring um fjárhúsrústina. Mesta hæðin er um 30 cm (Mynd 10).

Við norðurenda garðsins er steypur brunnur (157-30) sem líklega hefur verið notaður samsíða fjárhúsinu. Hann er ferkantaður og nokkuð tekinn að brotna.

Mynd 10. Garðlag sem liggur að steypum brunni.

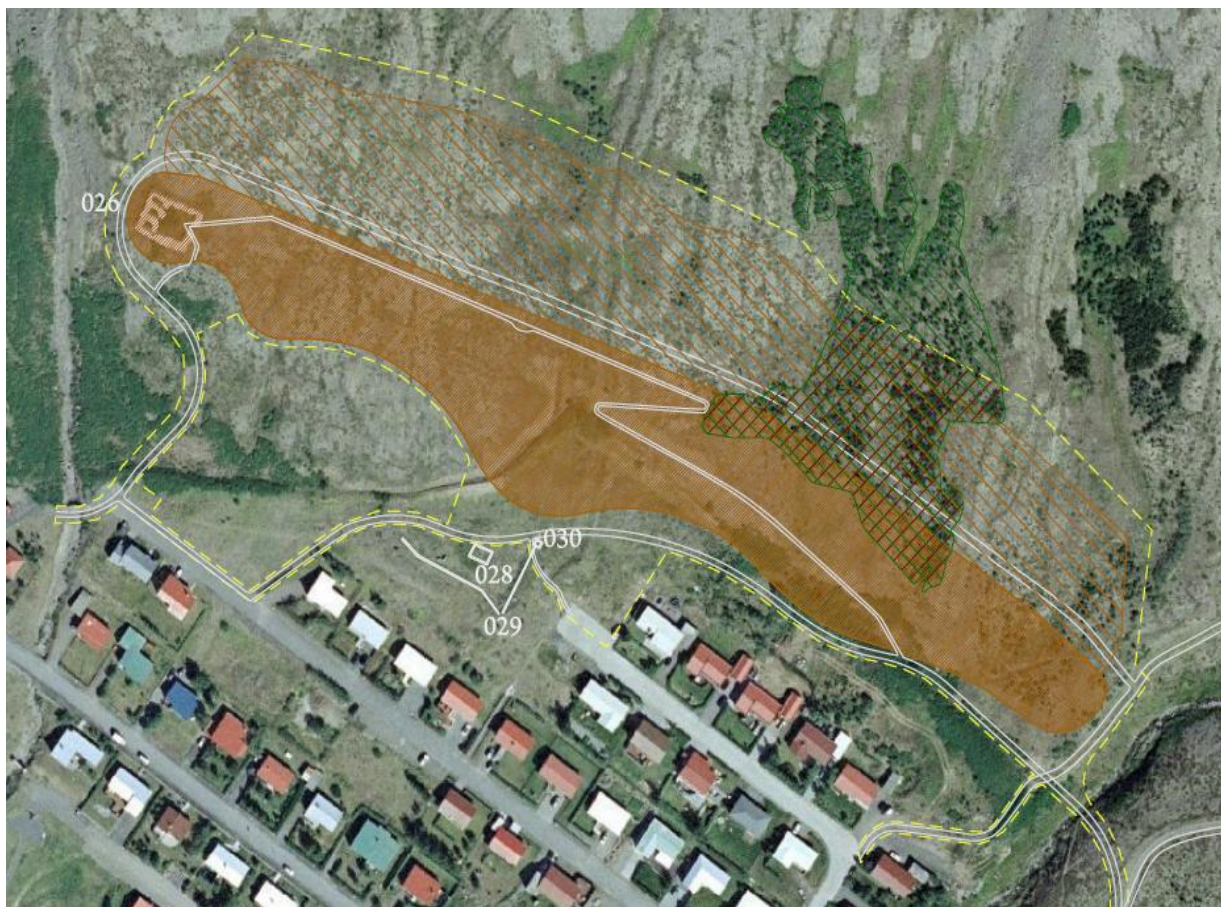
Mynd 11. Staðsetning minja í og við framkvæmdarsvæðið og fyrirhuguð mannvirki. Hönnun og útlínur framkvæmdarsvæðis: Landmótun. Minjar: NAVE/HBA.

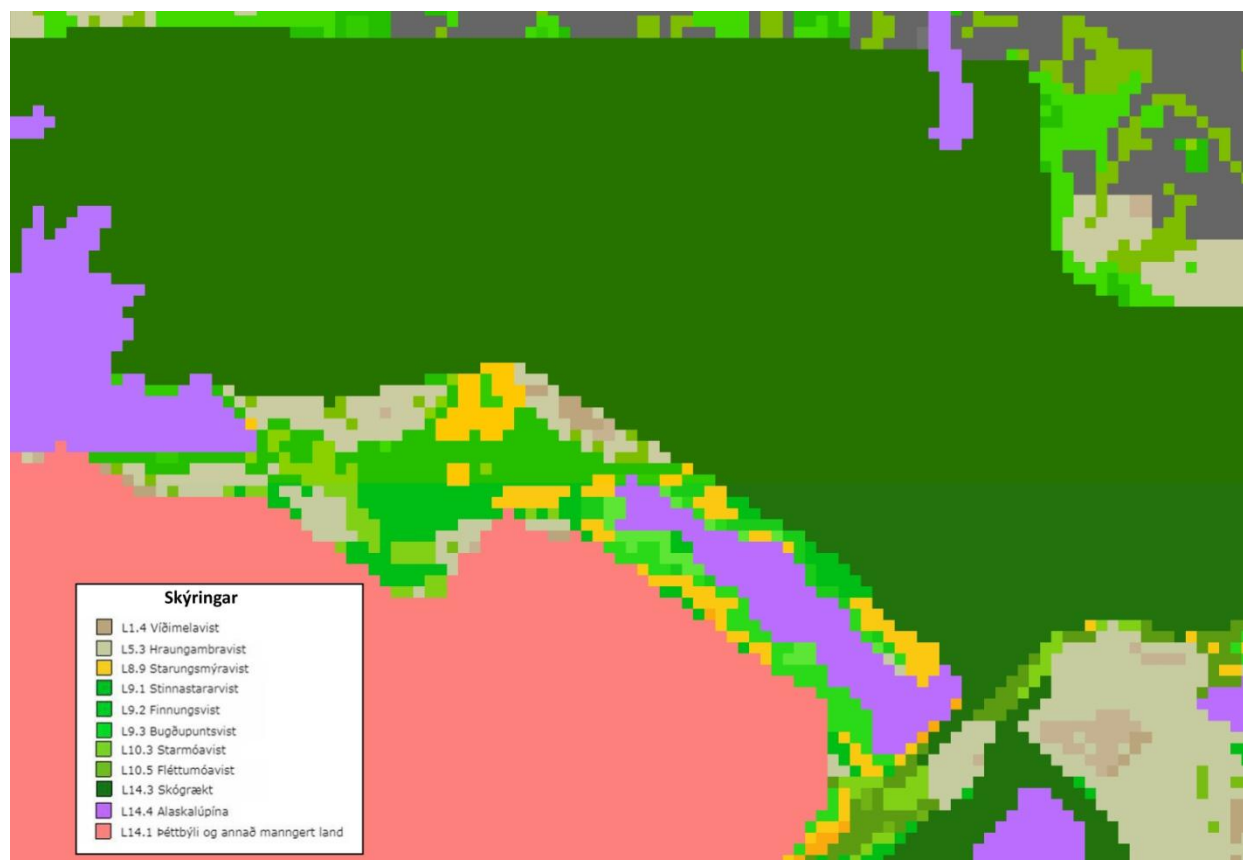
Mynd 14. Samsett mynd af framkvæmdarsvæðinu og skýringum á vistgerðum. Vistgerðarkort: Náttúrufræðistofnun Íslands.

Tafla 10 sýnir skiptingu svæðisins í gróðurlendi eftir stærð þeirra á framkvæmdarsvæðinu ásamt viðmiðum við vistlendaflokka Náttúrufræðistofnunar Íslands. Ljóst er að mest raskast af mosagróðri og grösom (Mynd 12). Einnig fer hluti af skógræktinni (Mynd 15 og Mynd 16) undir framkvæmdir. Náttúrufræðistofnun Íslands gaf út vistgerðakort sem flokkar land í vistgerðir nýverið en þar sem þau kort eru kortlögð í mælikvarða 1:25.000 (Mynd 14). Gróðurkortlagningin á framkvæmdarsvæðinu var kortlögð í mælikvarðanum 1:1.000 svo um töluvert nákvæmari kortlagningu er að ræða. Vistgerðaflokkunin er gerð með öðru móti heldur en gróðurkortlagningin og þess vegna erfitt að bera þá saman við gróðurlendin sem hér eru kortlögð [37].

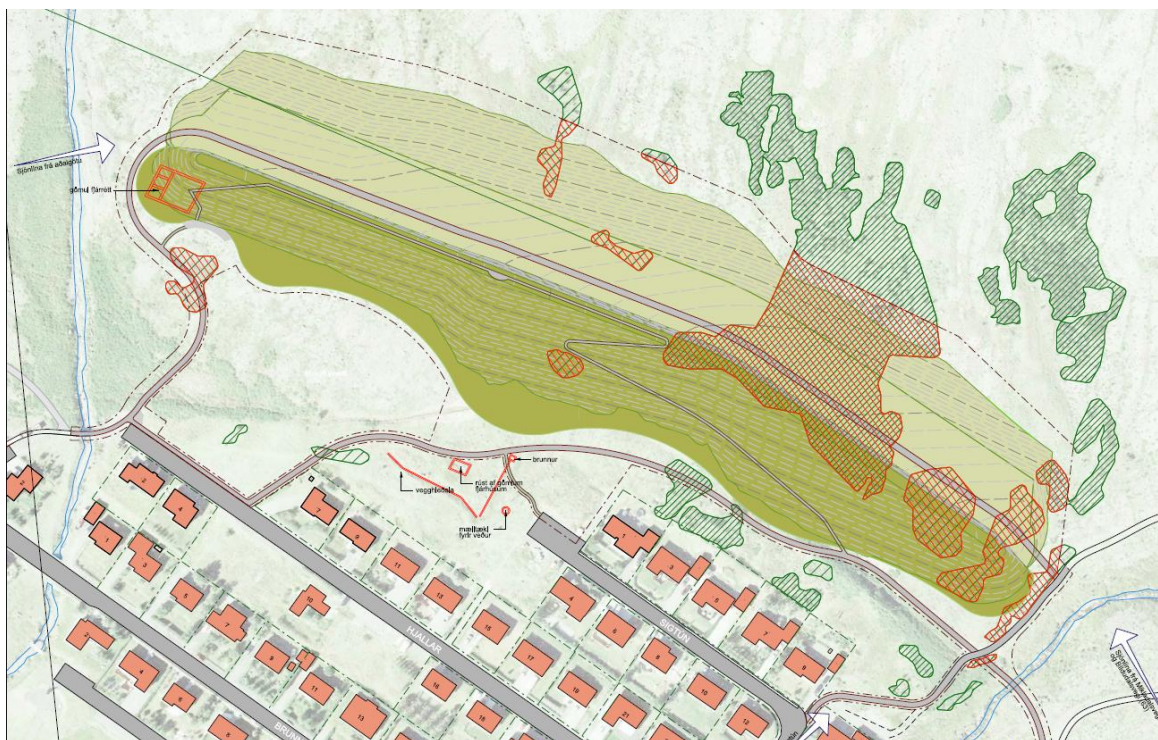
Mynd 16. Röskun á skógrækt á framkvæmdarsvæðinu. Mynd: Landmótun [7].

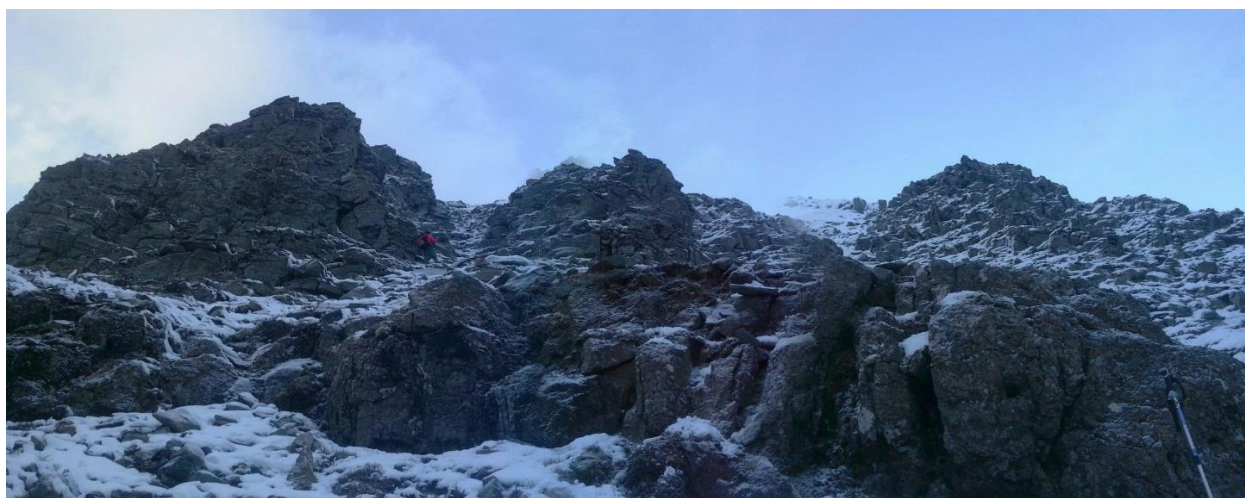
Þrjár skálar eða hvilftar ofan Sigtúns eru meginupptakasvæði snjóflóða. Þær brotna upp af klettanefjum sem stingast allt að 10 m upp úr hvilftunum og mynda þannig smærri gil (mynd 17).

Mynd 17. Upptakasvæði nr. 9. Horft upp. Maður sést þarna í vestasta gilinu í rauðum jakka. Mynd: Verkís [1].

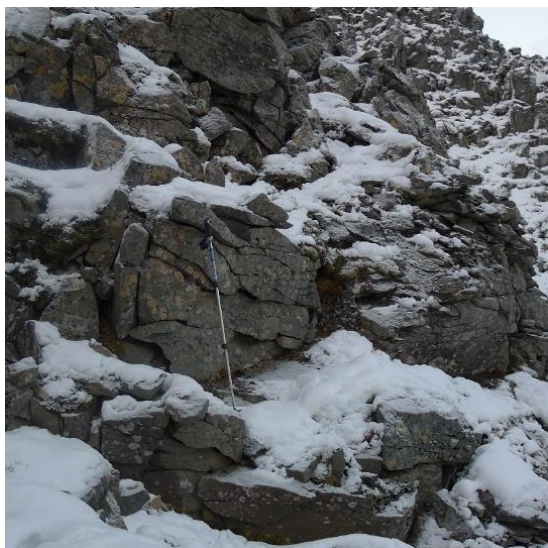
Lausagrjót þekur yfirborð hvilftanna sem er að jafnaði 0,3 - 0,5 m að þvermáli (langás). Veðrað lag hvilftanna nær að minnsta kosti um 1 m niður í klöpp eins og sést á mynd 18.

Mynd 18. Í upptakasvæði nr. 9, sprungin og veðruð klöpp. Mynd: Verkís [1].

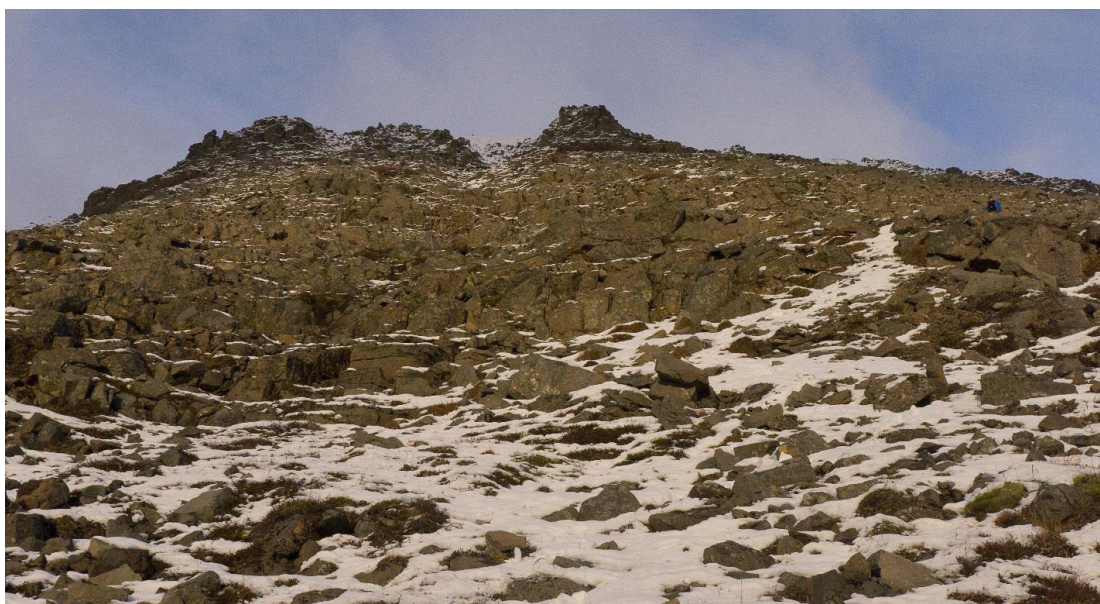
Opin, nokkuð kúpt, skriðrunnin hlíð er neðan hvilftanna og er skriðugrjótið kantað. Steinastærð er almennt um 0,3 – 0,5 m (langás) en skriðurnar í hlíðinni eru óstöðugar. Klettur stingast upp úr urðinni ofan við 35° landhalla og á klettasyllum vottar fyrir jarðvegi (Mynd 19). Þegar neðar er litið er urð með nokkrum lúpínu- og kjarrbreiðum. Neðan við 20 - 100 m hæð y.s er gróðurþekjan samfelld og landhallinn undir 15°. Skógræktin teygir sig upp í um 90 m hæð y.s.. Tekin var jarðvegsgryfja (örgryfja) í hlíðina neðan upptakasvæðis nr. 8 í 156 m hæð y.s.. Í gryfjunni var smágerð grjót á yfirborði moldarríkrar skriðu.

Mynd 19. Horft upp í upptakasvæði neðan skálar nr. 7. Mynd: Verkís [1].

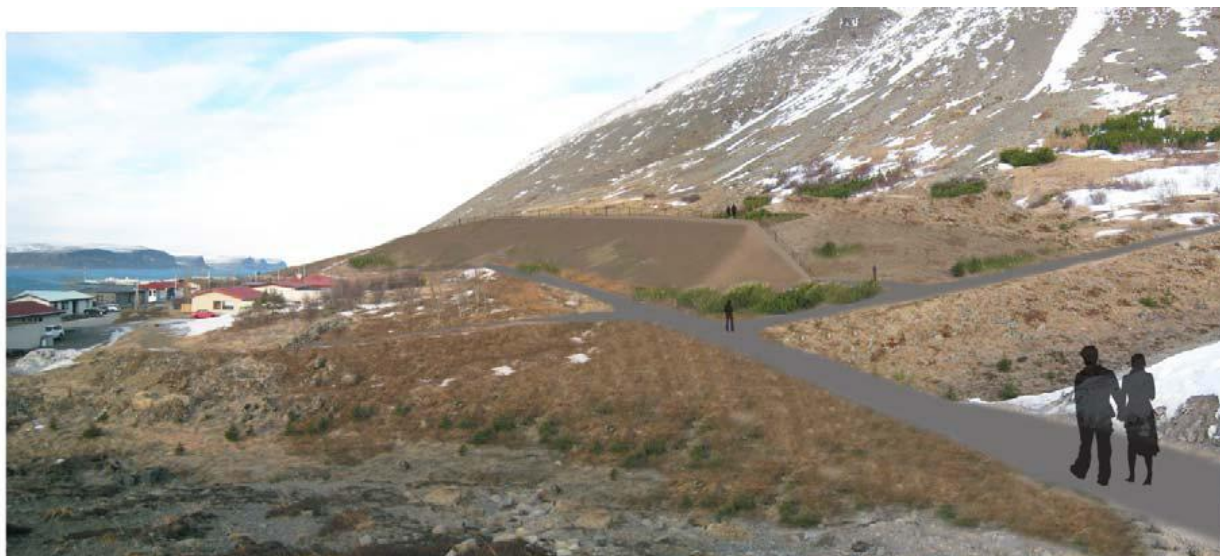
Mynd 21. Sýnir fyrirhugaðan þvergarð settan inn á ljósmynd. Mynd: Landmótun [7].

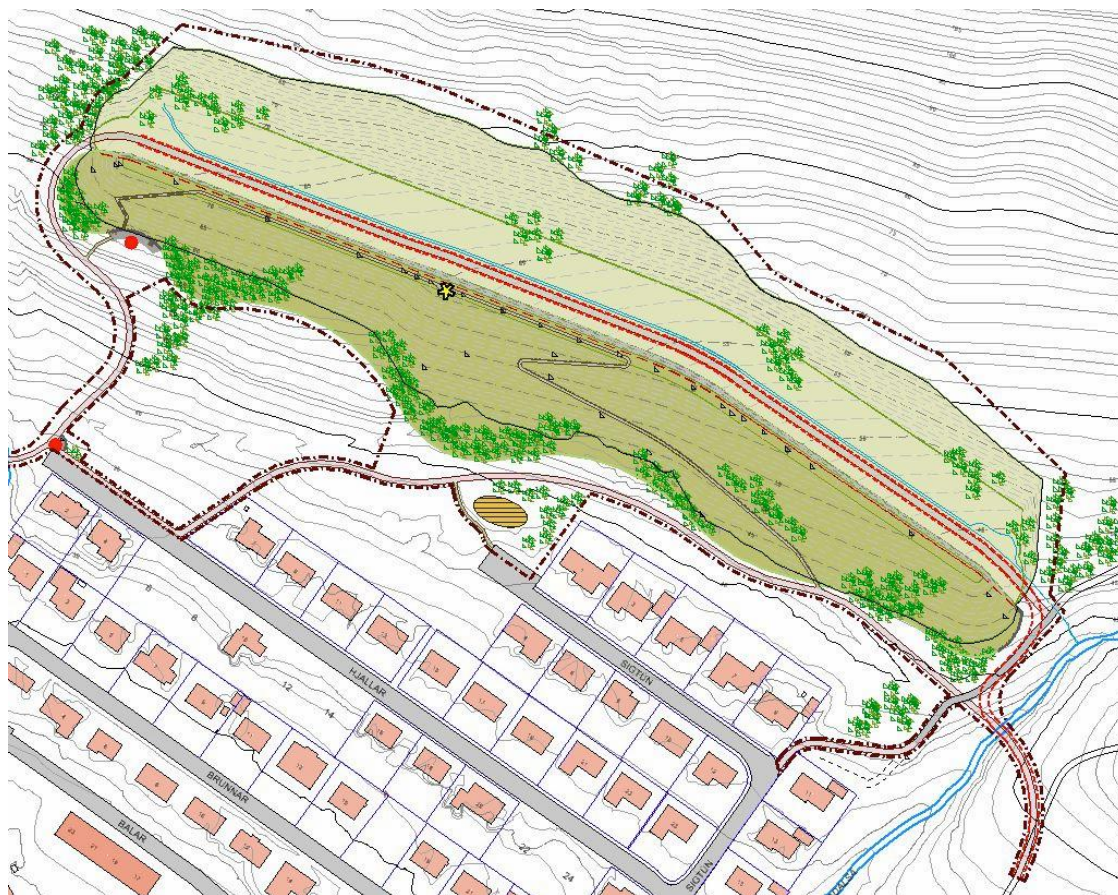
Mynd 22. Yfirlitsmynd sýnir fyrirhugaðan varnargarð og útivistarsvæði ofan Sigtúns. Mynd: Landmótun [7].

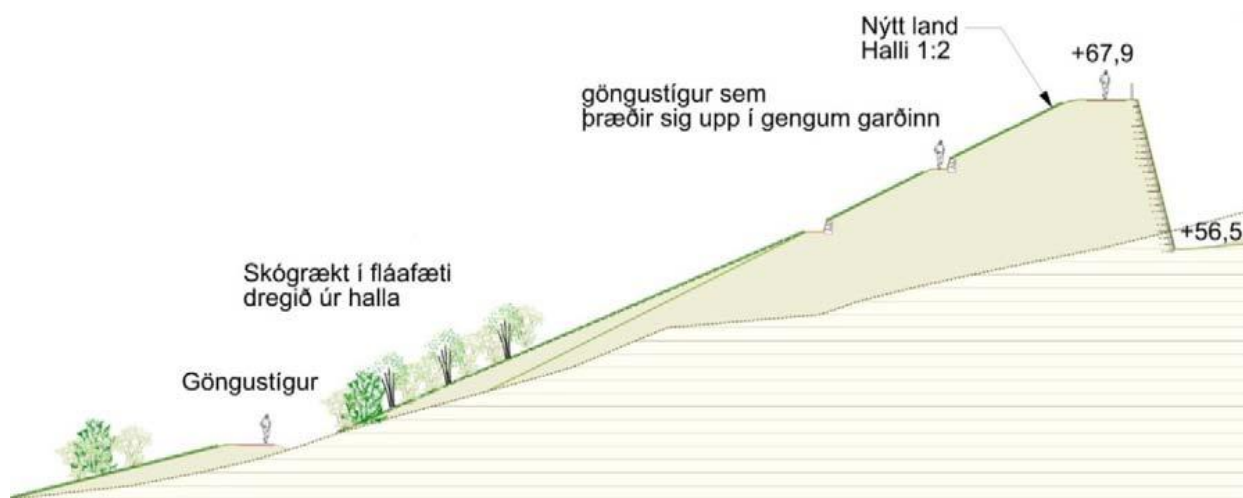
Mynd 23. Dæmisnið í þvergarð ofan Sigtúns. Mynd: Landmótun [7].
