# Innmæling á fornleifum vegna breytinga og vegbóta á veginum frá Norðurfirði að Hvalá í Ófeigsfirði

NV nr.33-17  
Desember 2017

Fornleifadeild Náttúrustofu Vestfjarða gerði að beiðni Vesturverk innmælingu á minjum vegna framkvæmda við breikkun og styrkingu vegs frá Norðurfirði að Hvalá í Ófeigsfirði og á nokkrum stöðum breytingu á vegi. Veglagning þessi tengist virkjunaráformum Hvalárvirkjunar. Í bréfi Minjastofnunar Íslands frá 6. febrúar 2017<sup>1</sup> fer stofnunin fram á að minjar sem eru inna 100 m frá veglínu beggja vegna séu mældar inn og að því verki loknu geti stofnunin lagt til mótvægisáðgerðir. Fornleifastofnun Íslands hafði áður skráð fornleifar í Árneshrepp vegna vinnu við aðalskipulag og þar sem sú vinna hafði þegar verið unnin voru minjar mældar inn með nákvæmum staðsetningartækjum en að öðru leiti stuðst við og vitnað í skýrslur Fornleifastofnunar Íslands SES frá 2003-2005.

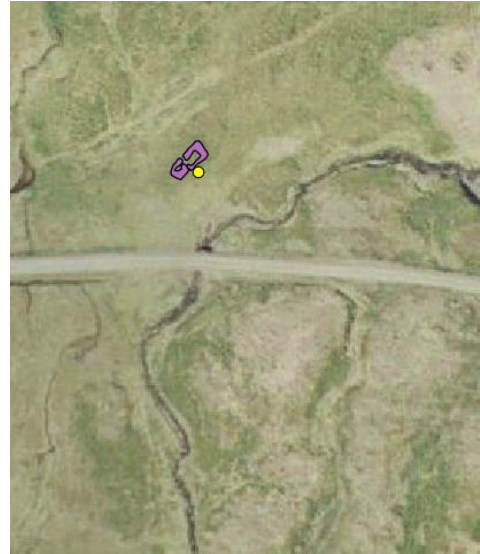
**Lýsing:** Tóftirnar liggja þétt saman og er sú vestari í framhaldi af þeirri eystri og snýr eins, þ.e. austur-vestur. Báðar eru mikið signar, þýfðar og lyngi grónar. Hleðsluhæð veggja í þeim báðum

er um 0,4 m. Eystri tóftin og jafnframt sú stærri er um 7x5 m að stærð. Dyr sjást ekki. Vestari tóftin er um 5x4 m<sup>2</sup> að stærð. Dyr sjást ekki<sup>2</sup>.

Mynd 1. Rústin er ekki í hættu, en æskilegt væri að merkja hana.

**Hættumat:** Lítil hættu. Rústin er 18 m frá veglínu. Æskilegt væri að merkja rústirnar.

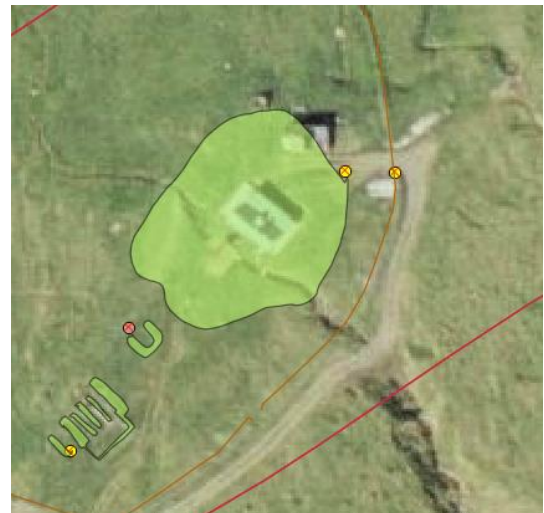
**Lýsing:** Íbúðarhús stendur á bæjarhólnum frá 1929.

Mynd 2. Útlínur bæjarhóls. Veglínan er merkt með rauðri línu og túngarðurinn er brún lína.

**Hættumat:** Hætta. Vegurinn er áformaður ofan við bæjarhólinn, en bæjarhóllinn sjálfur sleppur við rask.

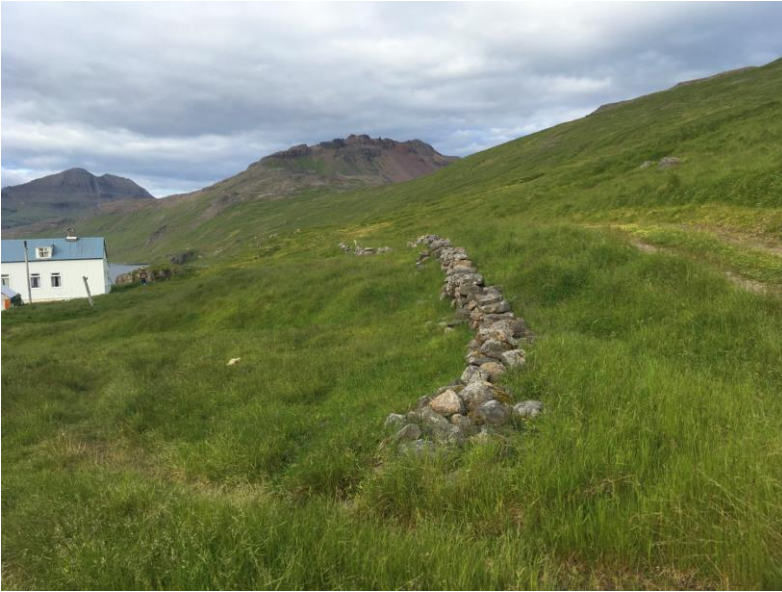
Mynd 3. Bæjarhóll Eyrar og túngarður. Vegurinn mun liggja ofan við þann sem sést á myndinni.

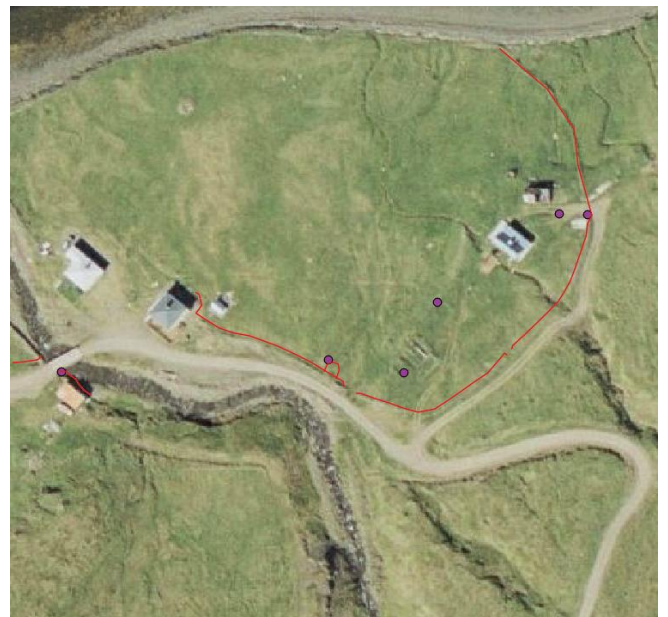
**Lýsing:** Túngarður umhverfis Eyrartún er að mestu úr grjóti nema torfhláðin austurhlíð. Garðurinn er 650 m á lengd og 1 m á breidd.<sup>3</sup>

Mynd 4. Túngarðurinn er rauð lína, en vegurinn er suð-austur af heimreiðinni. Túngarðurinn sleppur við rask.

**Hættumat:** Mikill hætta. Vegur er fyrirhugaður aðeins nokkra metra frá túngarðinum. Túngarðurinn sleppur við rask, en það þarf að merkja vel á meðan á framkvæmdum stendur.

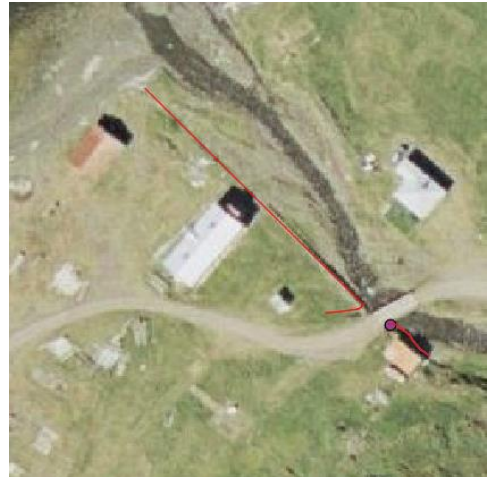
**Lýsing:** Garðurinn var hlaðinn á milli 1945-50 og var til varnar þegar Grundarlækur óx í vatnavöxtum. Garðurinn er hæstur 1,5 m, breidd hans er 1,5 m og lengd 65 m.<sup>4</sup>

Mynd 5. Varnargarðurinn er merktur með rauðu og er ekki í hættu.

**Hættumat:** Enginn hætta, garðlagið er um 60 m frá fyrirhuguðum vegi.

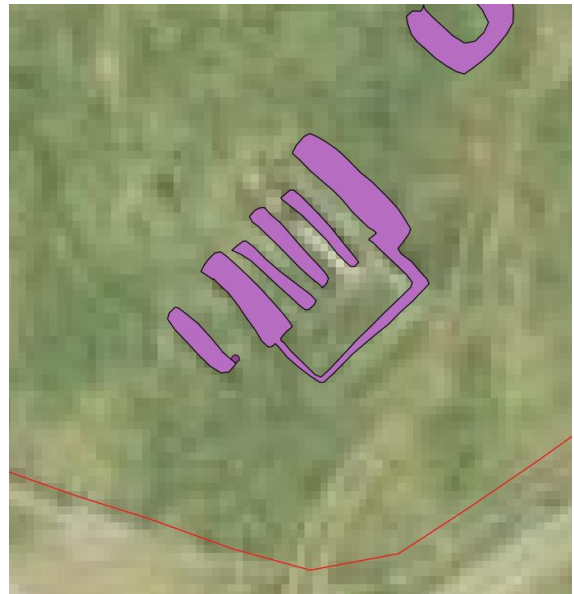
**Lýsing:** Grjóthlaðið fjánhús. Fjögur hólf í allt. Garðar eru í tveimur hólfanna og að baki er steinsteypt hlaða og fjárbað. Stærð rústarinnar er 17x12 m<sup>2</sup>, en hæð mest 0,7 m.<sup>5</sup>

Mynd 6. Fjánhúsin eru innan túngarðs og vegurinn áformaður utan túngarðs. Húsin eru því ekki í hættu.

**Hættumat:** Rústin er um 30 m frá fyrirhuguðum vegi og er því ekki í hættu.

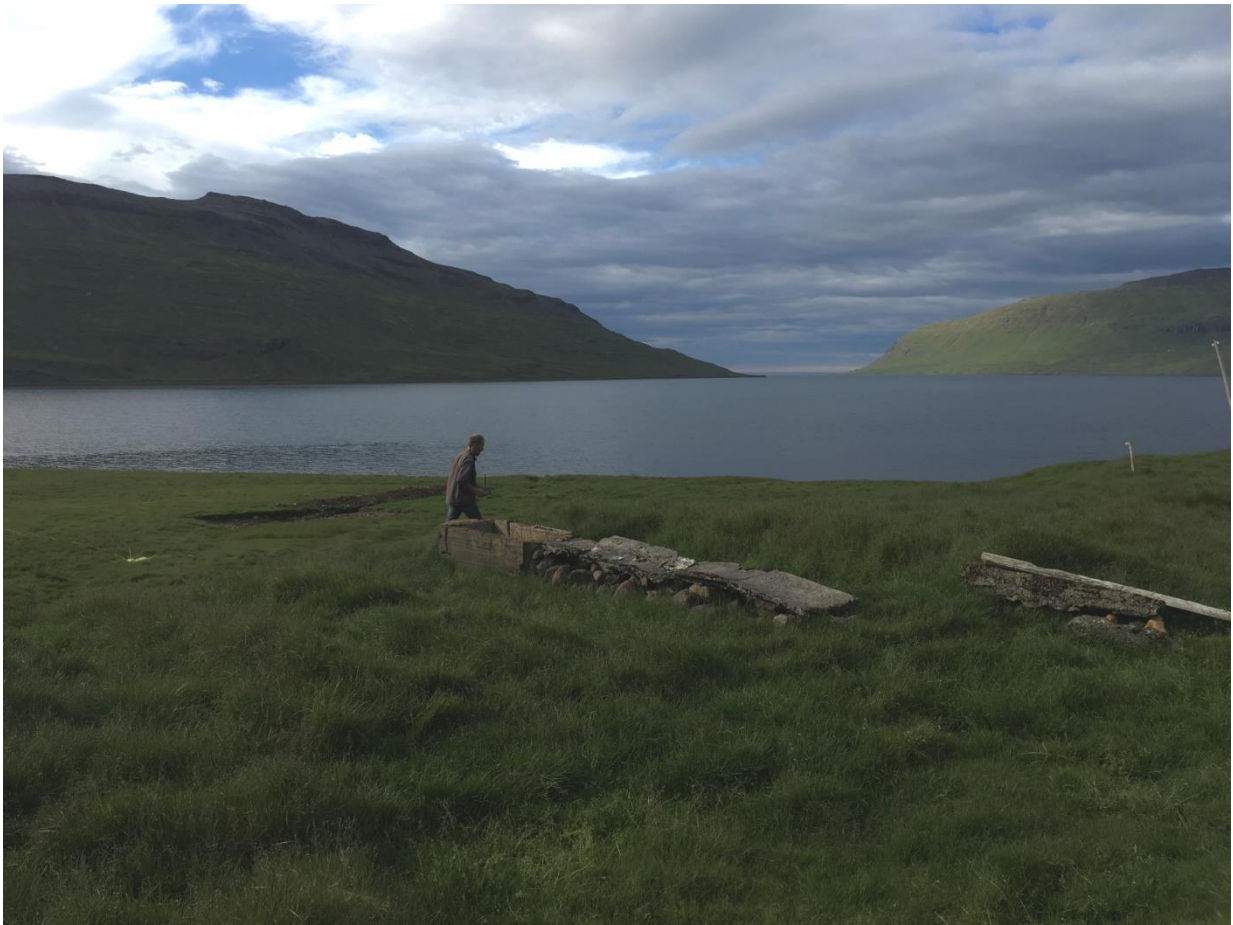
Mynd 7. Fjárhúsin sem eru innan túngarðs á Eyri. Sést í steiptan garð og fjárbað.

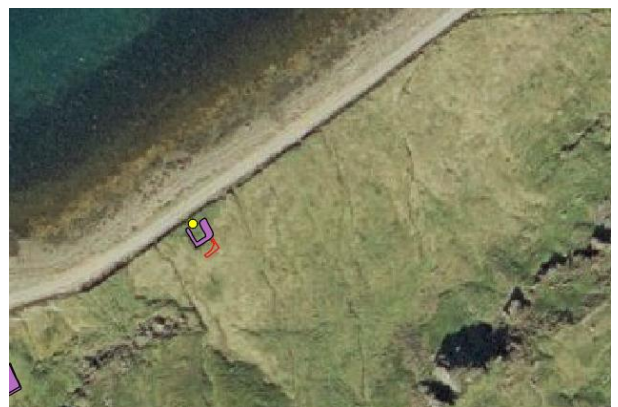
**Lýsing:** Tóftin er að hluta grafin inn í fjallshlíðina og að sögn heimildarmanns er um að ræða fjánhús. Rústin er 7x7m að stærð og sér í leifar eftir timburgafl. Hæð hleðslu er 1 m.

Mynd 9. Rústin er alveg við veginn og æskilegt væri að girða hana af og láta vegbætur og breikkun koma sjávarmegin við veginn.

**Hættumat:** Mikil hætta. Rústin er alveg við veginn og verði einhverjar framkvæmdir við veginn skemmist rústin. Hún virðist ekki gömul og er óljóst hvort hún sé reist á eldri minjum. Mótar fyrir einhverri hleðslu aftan við rústina.

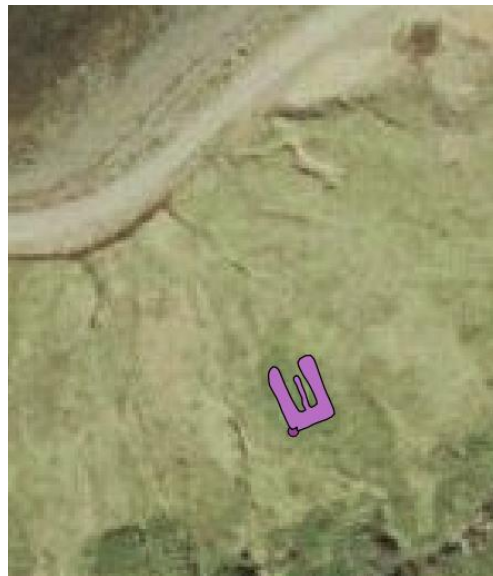
**Lýsing:** Rústin er 10x6,5 m og er eitt hólf með hlöðnum garða í miðju. Hleðslur hæstar 0,50 m.<sup>9</sup>

Mynd 11. Rústin er töluvert frá vegi.

**Hættumat:** Lítil hættu þar sem rústin er töluvert frá vegi.

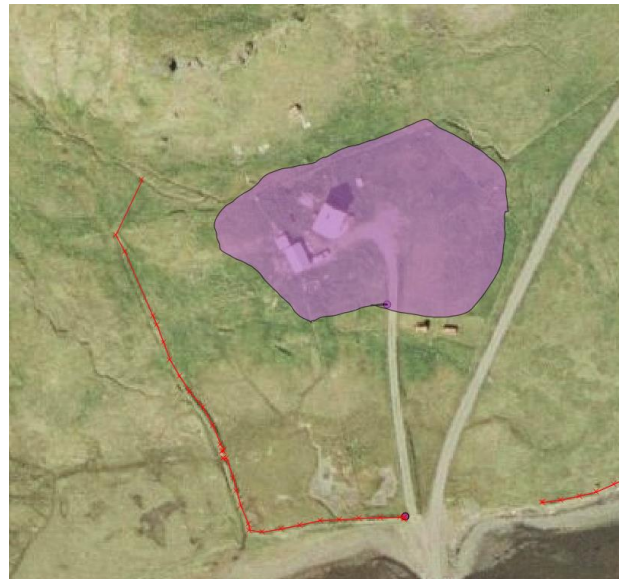
Mynd 12. Fjánhúshóllinn er ekki í hættu vegna vegbóta.

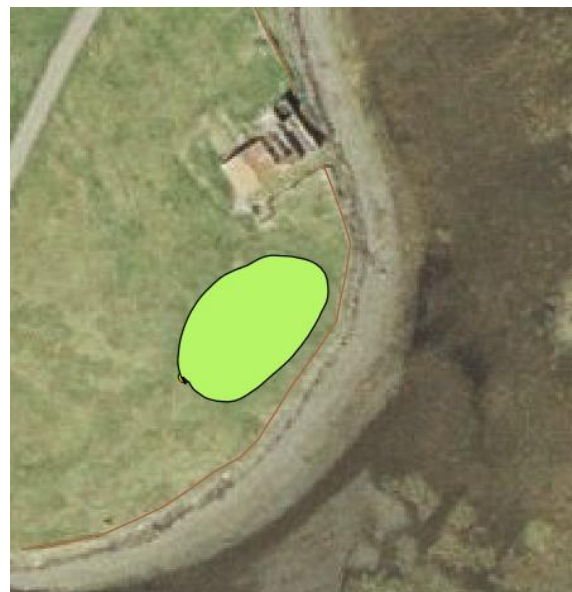
Mynd 13. Bæjarhóll Ingólfsfjarðar. Vegurinn fylgir núverandi vegi framhjá bæjarhólnum.

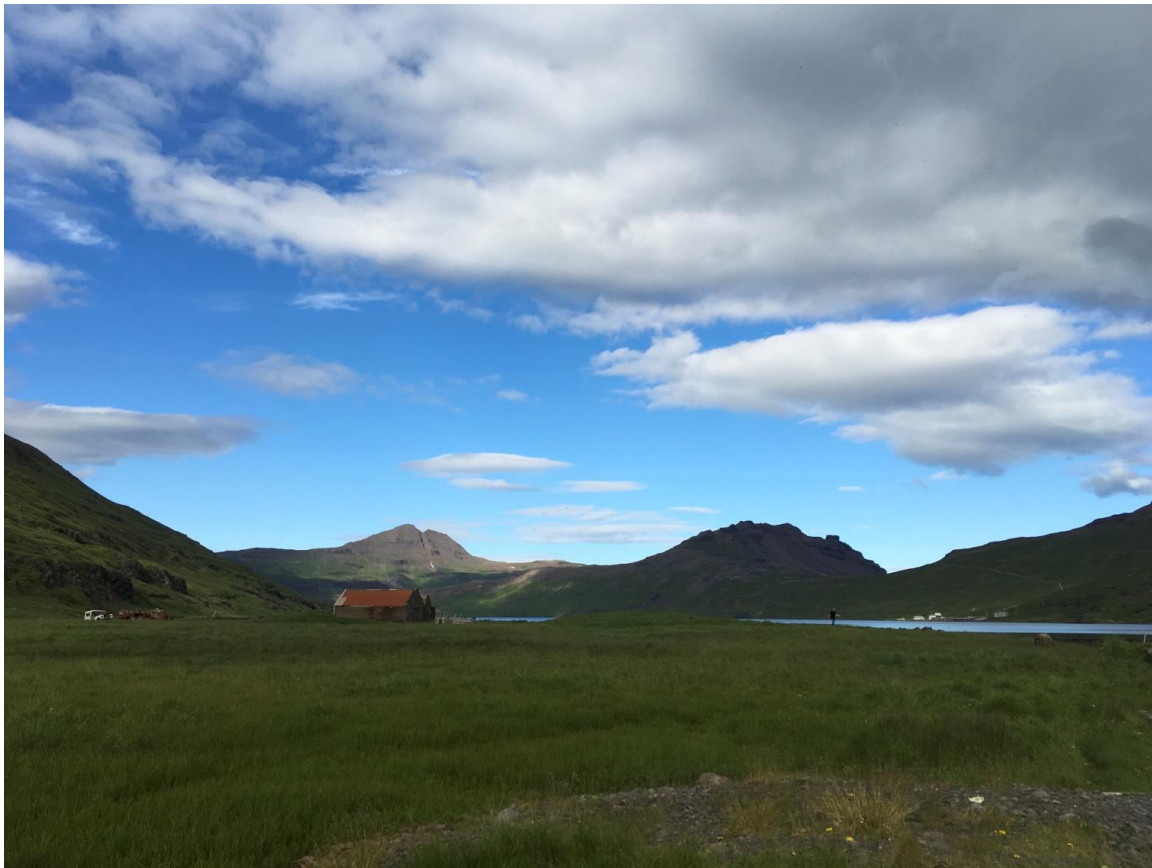
*Mynd 14. Fjárhúshóll er fyrir miðri mynd á milli mannsins og síðustu fjárhúsanna sem enn standa uppi.*

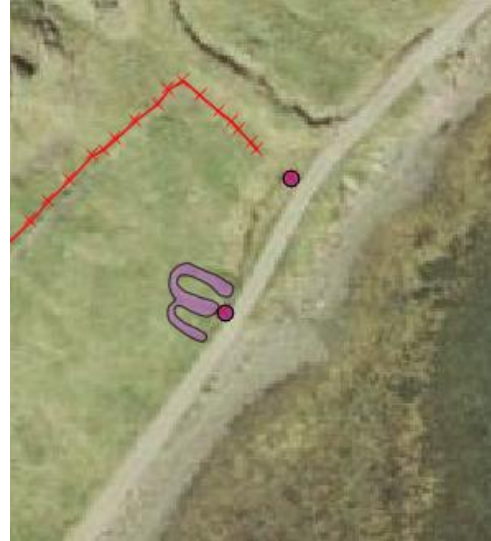
**Lýsing:** Rústin er 10x6 m. Hæstar eru hleðslurnar 1,1 m. Rústin er tvö hólf og snýr út á fjörðinn.

Mynd 15. Naustið er alveg við veginn og nauðsynlegt er að girða það af á meðan á framkvæmdum stendur.

**Hættumat:** Mikil hætta. Alveg við veginn og verður fyrir raski við allar vegbætur. Þarf að girða, merkja og breikka veg fjörumegin.

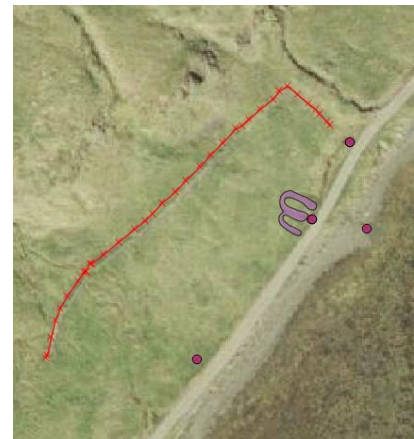
Mynd 16. Túngarðurinn er rauður á myndinni.

**Lýsing:** Ofan við naustið er 680 m langur túngarður. Hann er að hluta aðeins úr grjóti, en suður- og vesturhlíð úr torfi og grjóti. Hæstur er hann 1,3 m og breidd hans er frá 0,5- 1 m<sup>11</sup>.

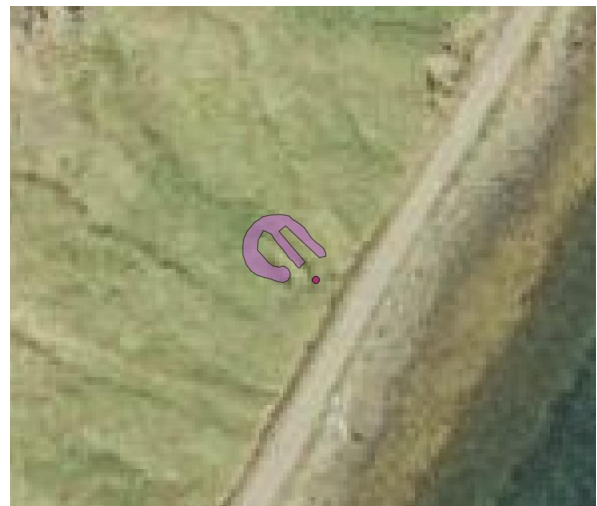
**Lýsing:** Rústin er tvö hólf og er 8x4 m og hleðsluhæð mest 0,9 m. Aftan við rústina er stallur sem gæti hafa verið undirstaða fyrir spil<sup>12</sup>.

Mynd 17. Er mjög nálægt vegi, þarf að merkja.

**Hættumat:** Mikil hætta. Er alveg við veginn og gæti orðið fyrir áhrifum vegna vegbóta. Þarf að merkja.

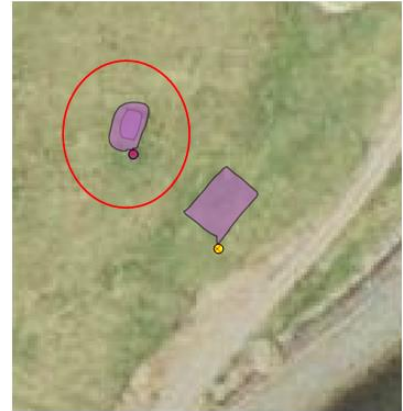
**Lýsing:** Heytóft sem er 7x4 m að stærð. Veggir 0,2-0,3 m.<sup>13</sup>

Mynd 18. Rauður hringur er utan um heytóftina sem ekki er í neinni hættu.

**Hættumat:** Engin hætta, aðeins er fyrirhugaður ofanburður á núverandi veg.

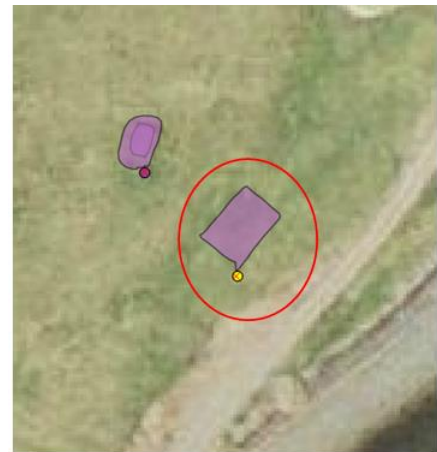
**Lýsing:** Um 13 metra frá heytóftinni [022] er grunnur sem saman stendur af 12 steiptum stöplum og er stærð grunnsins 11x8 m. Þetta er grunnurinn af síldarsöltunarstöð sem bar nafnið Valleyrarstöð og var starfrækt á árunum 1916-1919.<sup>14</sup>

Mynd 19. Merkja þarf grunninn sem merktur er með rauðum hring.

**Hættumat:** Lítil hætta, aðeins er fyrirhugaður ofanburður á núverandi veg. Þarf að merkja.

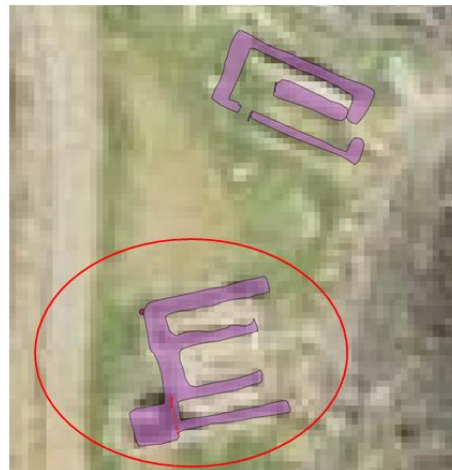
Mynd 20. Beitarhúsin er mjög nærri vegi og þarf að merkja og passa að þau verði ekki fyrir skemmdum.

**Hættumat:** Mikill hætta. Beitarhúsin eru 4 m frá vegi. Vegskeringar eru þó hinum megin við. Mjög nauðsynlegt að merkja mjög vel við framkvæmdir.

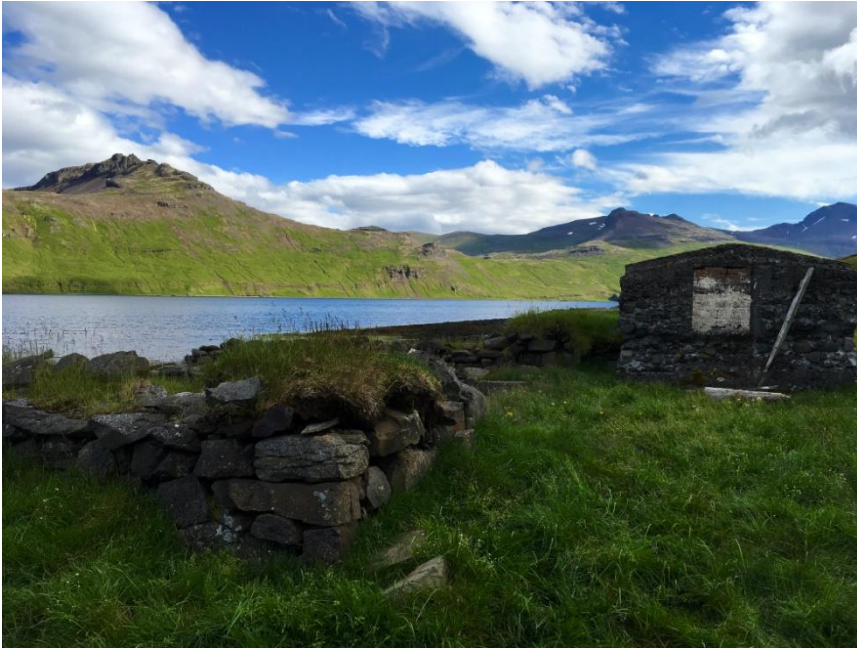
Mynd 21. Á myndinni sést í bæði beitarhúsin [025] og [026]

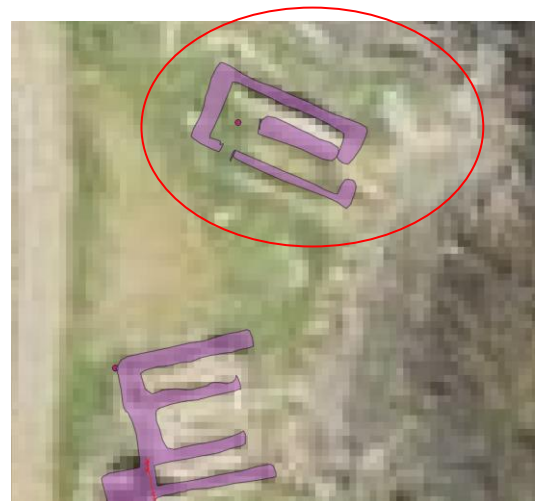
**Lýsing:** Í skýrslu Fornleifastofnunar SES segir : „Hin tóftin er 12 m norður af þeirri syðri. Hún er af einföldu garðahúsi sem snýr ASA-VNV og er alls 13 x 7 m<sup>2</sup> stórt. Krær eru óvenju rúmgóðar.

Tóftin er grónari en sú fyrrnefnda, þó stendur nyrðri útveggur vel

og sjást allt að 8 umför af grjóthleðslum í honum innanverðum, hæð 1,5 m. Líklega eru þetta eldri húsin sem getið er um í örnefnalýsingu. Um 25 m austan við húsin og austanvegar slóðans eru leifar af einfaldri grjóthleðslu sem sést á um 20 m kafla frá norðri til suðurs. Líklega eru það undirstöður undan girðingu<sup>17</sup>.”

Mynd 22. Húsin[026] eru merkt með rauðu.

**Hættumat:** hætta, vegna vegagerðar. Þarf að merkja.

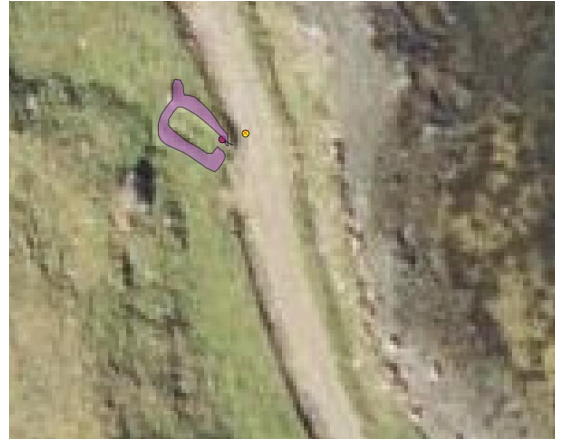
Mynd 23. Girða þarf rústina af og merkja og breikka veg sjávarmegin.

**Hættumat:** Mikill hættu. Fyrirhugaður vegur og skeringar fara í rústina.

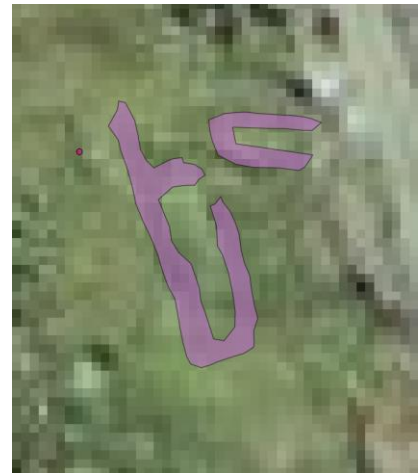
Mynd 24. Naustið er næst veginum o þarf að merkja. Ekki var alveg ljóst hvort stærra rýmið sé rúst eða eitthvað náttúrulegt.

**Hættumat:** Mikil hættu. Endinn á naustinu er 3 m frá núverandi vegi. Þarf að merkja.

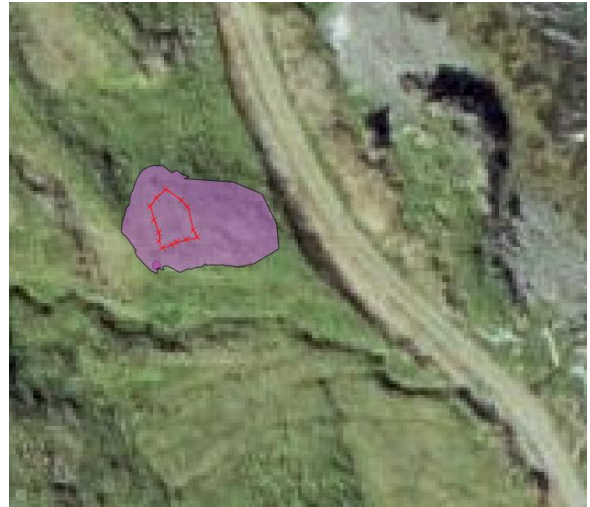
**Verkefnanúmer 1904-029****Númer í skýrslu FSÍ** [FS221-05022] ST-023-008.**Tegund:** Þúst.**Hlutverk:** Óþekkt.**Staðsetning:** E 380681 N 619792.**Lýsing:** Þúst sem stendur nálægt veginum. Þústin er um 20 m að lengd og 10 á breidd og er mjög þýfð og gróin. Má sjá móta fyrir dæld í henni miðri.**Hættumat:** Mikil hætta. Er þrjá metra frá vegi og þarf að merkja. Skeringar virðast ganga inn á rústabunguna.

Mynd 25. Rústabunga sem þarf að merkja og mögulega breyta skeringum.

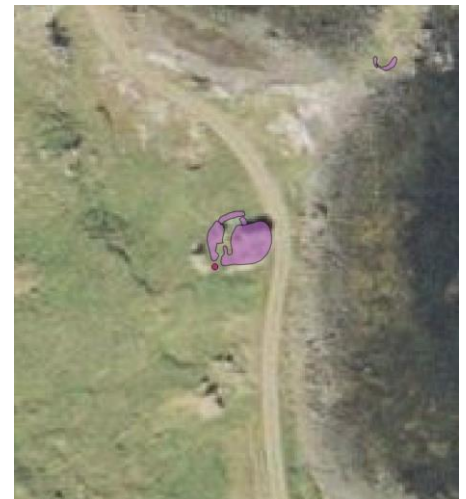
Hugsanlega hefur verið stíað í tóftinni, litla hólfið gæti verið lambakró. Undir eystri klettinum að sunnanverðu mótar fyrir reglulegum niðurgrefti, um 5x2 m<sup>2</sup> stórum frá austri til vesturs<sup>19</sup>.”**Hættumat:** Hætta. Þarf að merkja á meðan framkvæmdir við standa yfir.

Mynd 26. Rústin er mjög nærri vegi og þarf að merkja hana. Hluti af mælingunni er kletturinn sem rústin stendur við.

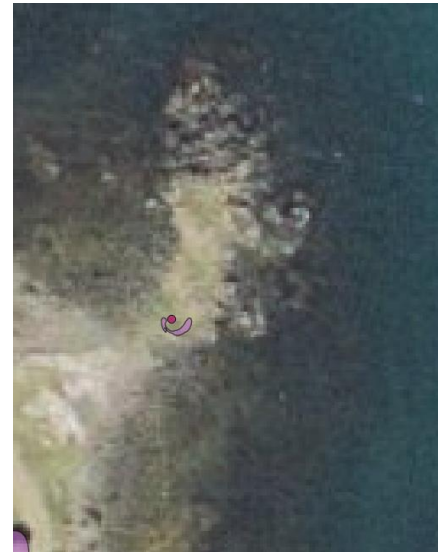
Mynd 27. Hleðslan úti á tanganum er ekki í neinni hættu.

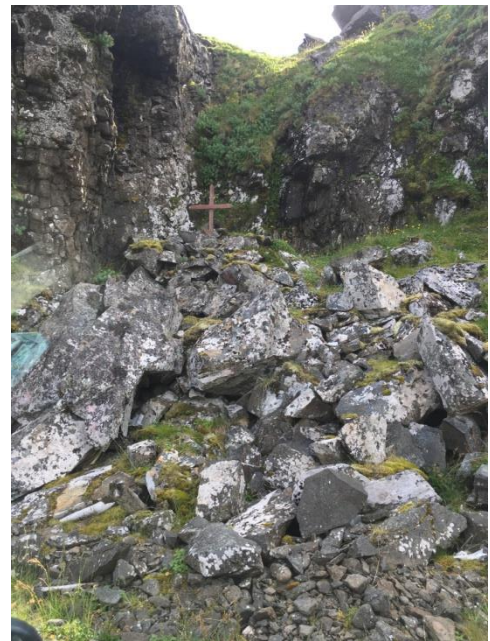
Mynd 28. Hin meinta dys sem virðist vera náttúruleg. Krossi hefur verið komið fyrir á henni.

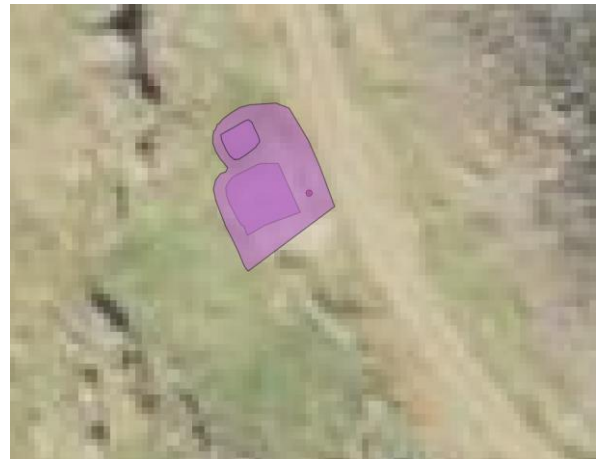
Mynd 29. Stekkurinn hefur orðið fyrir miklum skemmdum en er ekki í hættu vegna veglagningar.

**Hættumat:** Engin hættu. Vegurinn er fyrirhugaður á nýjum stað ofan við stekkin.

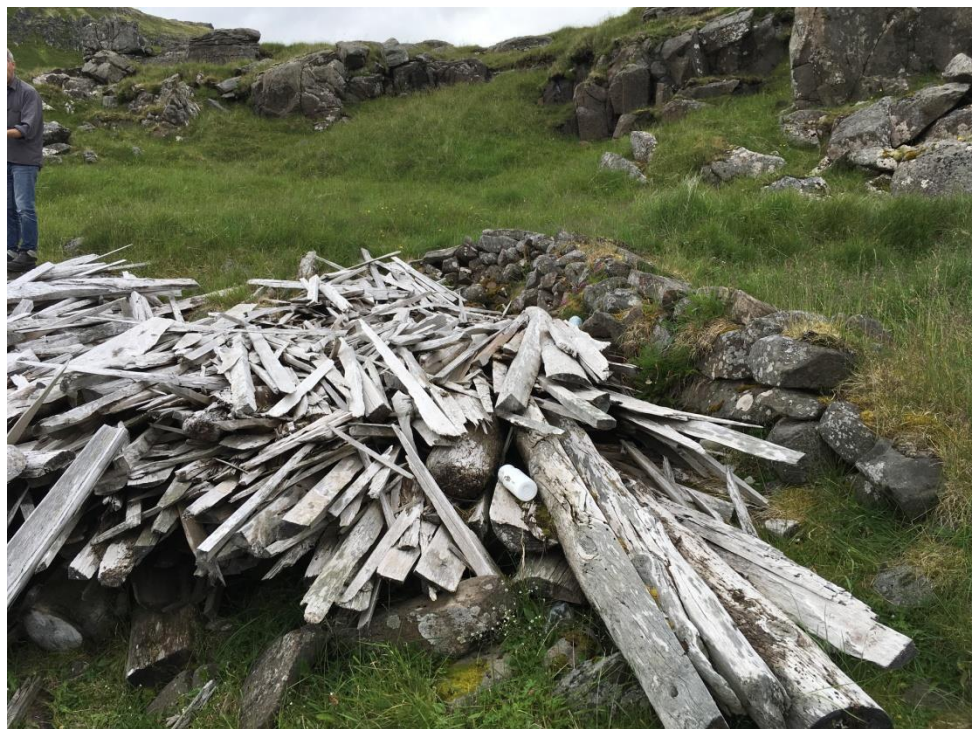
Mynd 30. Stekkurinn er fullur af rekaviði.

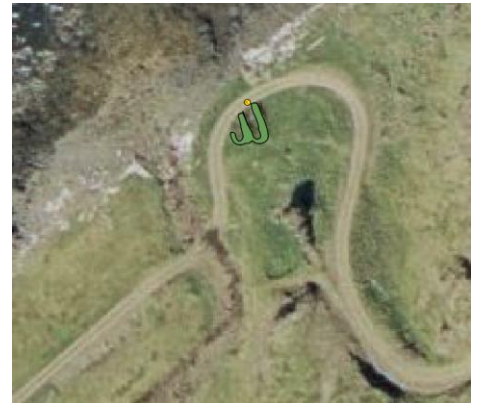
Mynd 31. Stekkurinn er ekki í hættu þar sem vegurinn er fjarri.

**Hættumat:** Lítil Hætta. Vegurinn verður 40 m ofan við rústina. Merkja þarf rústina á meðan á framkvæmdum stendur.

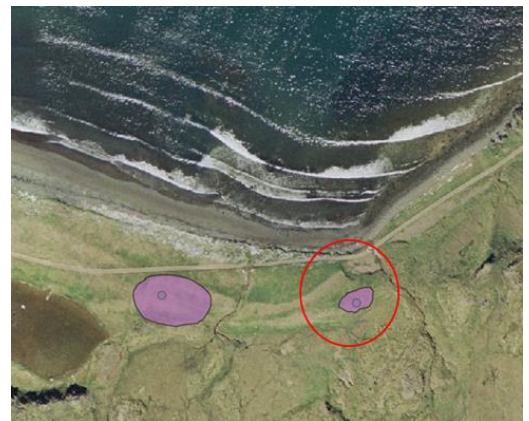
Mynd 32. Veglínan er rétt við útmörk rústabungunnar

**Hættumat:** Hætta. Vegurinn rétt strýkur ystu útlínu rústabungunnar, því er nóg að merkja hana.

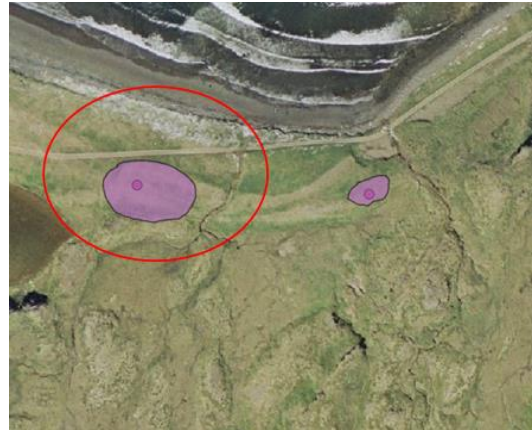
Mynd 33. Bæjarhóllinn er merktur með rauðum hring.

**Hættumat:** Hætta. Vegurinn rétt strýkur útmörk bæjarhólsins, nauðsynlegt er að girða hann meðan á framkvæmdum stendur.

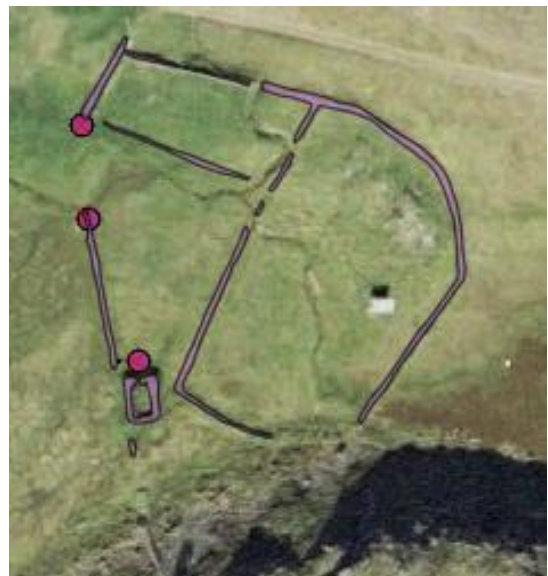
austurhlið úr grjóti norðan til en torfi þegar sunnar dregur. Grjóthleðslan er víðast hrunin en torfhleðslan stæðilegri, allt að tæpum 1 m á hæð. Óskatjörn er við suðausturenda nátthagans og rennur lækur úr henni

Mynd 34. Hér sést íshúsið og nátthaginn. Hann verður ekki fyrir áhrifum þótt vegurinn verði mjög nálægt.

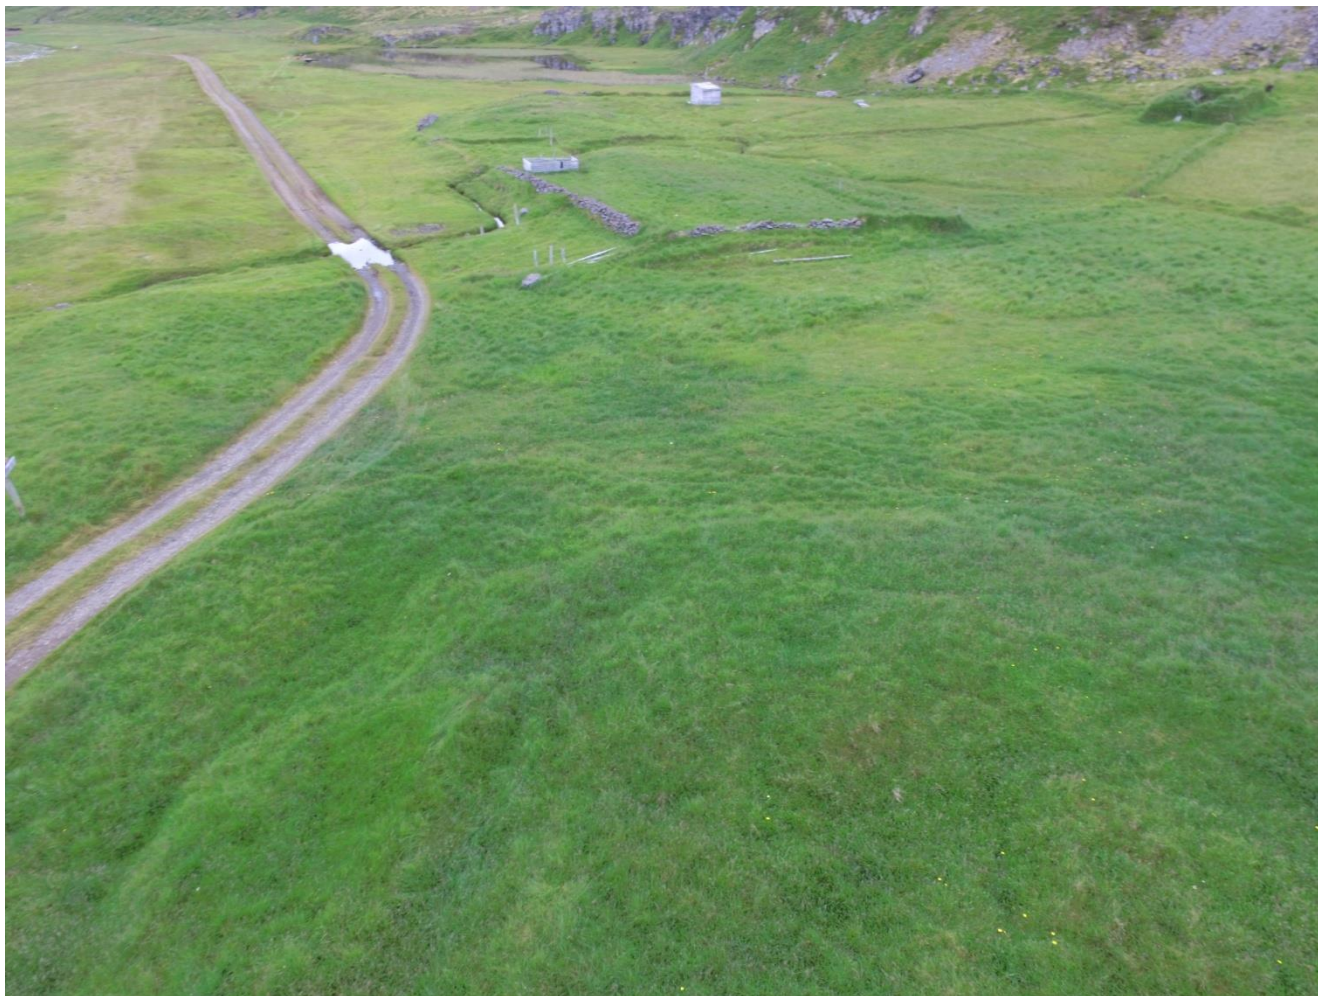
Mynd 35. Á myndinni sést nátthaginn [039] og íshúsið [040]. Vegurinn kemur á slétta svæðið við hlið nátthagans.

**Hættumat:** Hætta. Vegurinn er fyrirhugaður milli nátthagana og túngarðs. Mikilvægt er að merkja minjar.

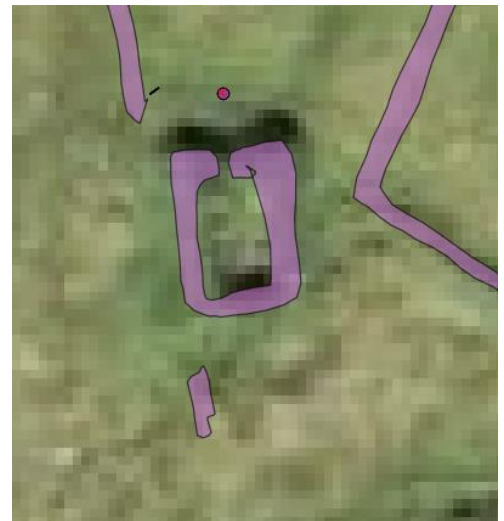
**Lýsing:** Tóft af íshúsi er sunnan við Nýju-Nátthaga [039]. Tóftin er 7x9 m<sup>2</sup> stór frá norðri til suðurs, dyr snúa mót norðri. Veggir eru þykkir, allt að 3 m, algrónir og er bæði torf og grjót í þeim. Enn er töluvert eftir af burðarvirki hússins og leifar af stoðum meðfram útveggjum. Húsið er talið byggt um 1937 og er því ekki fornleifar í lagalegum skilningi, en byggt skv. gamalli hefð.

Mynd 36. Íshúsið við Nátthagann.

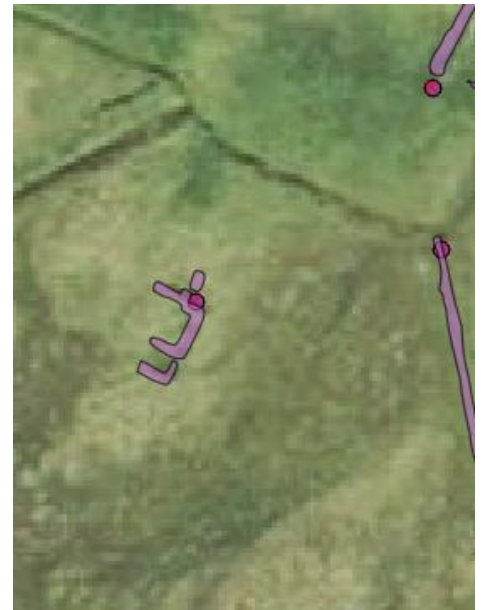
Mynd 37. Leifar af heytóft.

**Hættumat:** Mikil hætta, þarf að merkja.

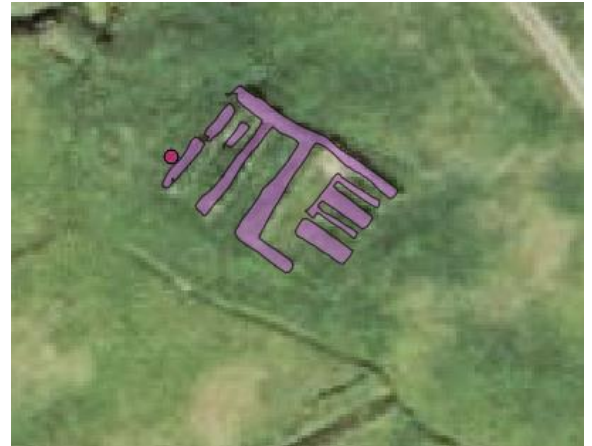
**Lýsing:** Í skýrslu Fornleifastofnunar segir „Fjánhús sem nefndust Heimstuhús, Fremstuhús, Miðhús og Efstuhús. Tóftirnar eru umfangsmiklar, alls um 20x30 m<sup>2</sup> frá austri til vesturs.

Mynd 38. Fjánhúsið.

Veggir ná mest um 2,4 m hæð, hlaðnir úr torfi og grjóti. Vestast er hólfr sem er 7x19 m<sup>2</sup> stórt frá norðri til suðurs, opið í suður. Í norðurenda, sem er dýpri en sá syðri, er hlaðinn bálkur sem líkist garða. Dyr hafa verið nyrst á vesturvegg. Austan við er annað hólfr sem er næstum nákvæmlega jafnlangt og breitt, einnig opið í suður, en í því sést enginn garði. Frá norðurenda austurlangveggjar liggur vegghleðsla 15 m til austurs, en frá suðurendanum samsíða hleðsla um 8 m til suðurs. 2-3 m sunnan við nyrðri vegginn er garði sem liggur frá austri til vesturs, hefur verið rúmfr 15 m á lengd. Austast í honum er steipt kindabað, en vesturendinn hverfur undir töluvert brak af bárujárni og timbri. 2-3 m sunnan við garðann sjást leifar af litlu fjárhúsi, um 7x8 m<sup>2</sup> stóru frá austri til vesturs með einum garða. Í þessum hluta húsanna hlýtur að hafa verið töluvert timburverk sem nú er með öllu horfið<sup>28</sup>.

**Hættumat:** Verður mjög nærri fyrirhuguðum vegi. Þarf að merkja.

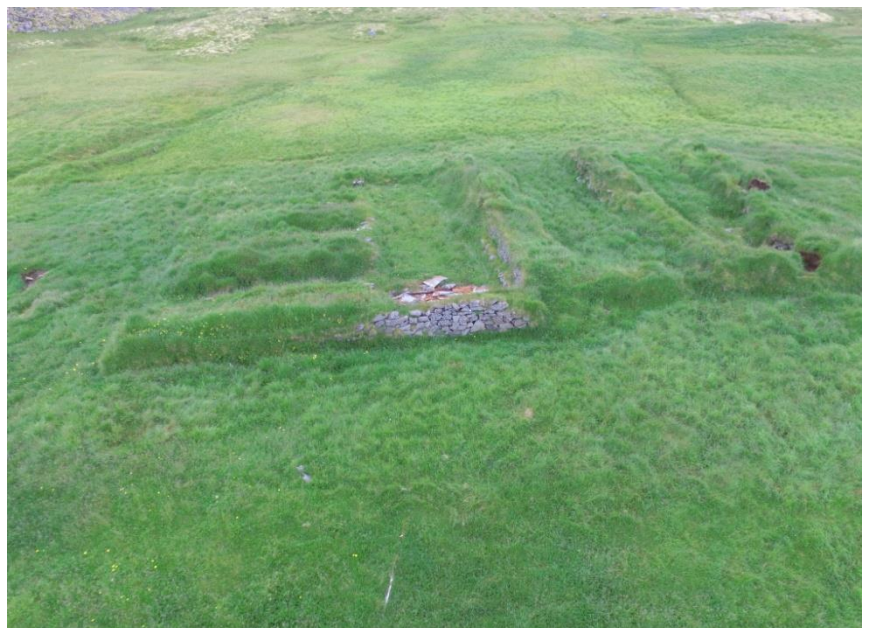
Mynd 39. Ljósmynd af fjárhúsunum tekin úr dróna. Ljósfr. MHH

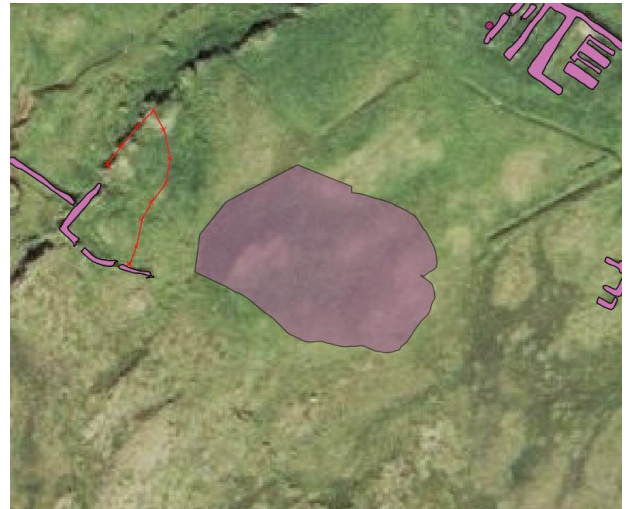
**Lýsing:** Á þessum hól var smábýli og má sjá þar nokkur hús á túnakorti frá 1918. Ekki sjást lengur nein merki um byggingar og hefur svæðið líklega verið sléttað. Þó má greina vel hólinn sem byggingarnar hafa staðið á sem stendur iðjagræn upp úr umhverfinu. Hóllinn var allur mældur inn.

Mynd 40. Hringurinn afmarkar svæðið sem kallast Gíslatún. Vegurinn fer þar yfir.

**Hættumat:** Mikil hætta. Vegur er fyrirhugaður yfir hólinn. Það verður að gera könnunarskurði ef vegur verður ekki færður af hólnum.

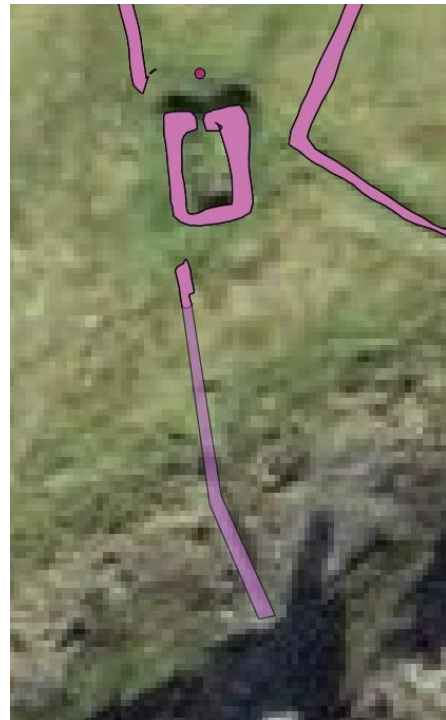
Mynd 41. Vörslugarður frá íshúsinu og upp að klettum.

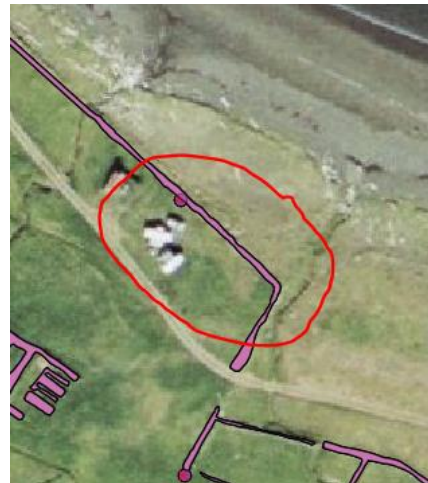
Mynd 42. Svæðið sem kallast gamli nátthagi. Vegurinn kemur þar á milli.

**Hættumat:** Hætta, veginn á að leggja rétt við túngarðinn. Þetta þarf að merkja.

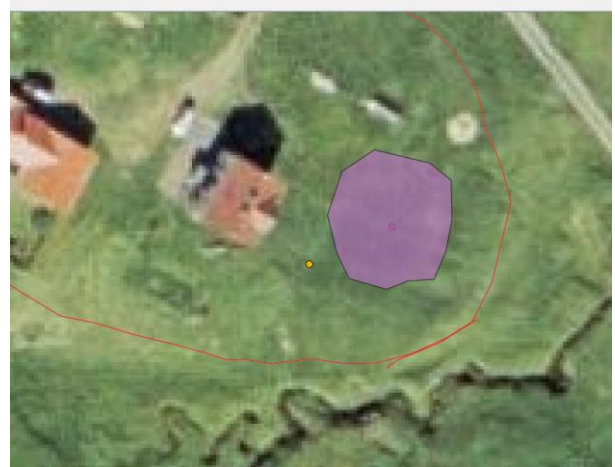
Mynd 43. Bænhóll er, samkvæmt lýsingu, svæðið sem afmarkað er með fjólubláum lit innan bæjarhólsins.

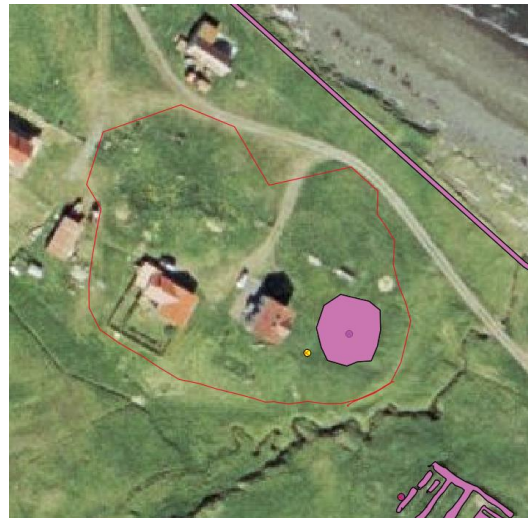
Mynd 44. Bæjarhóllinn er afmarkaður með rauðum hring.

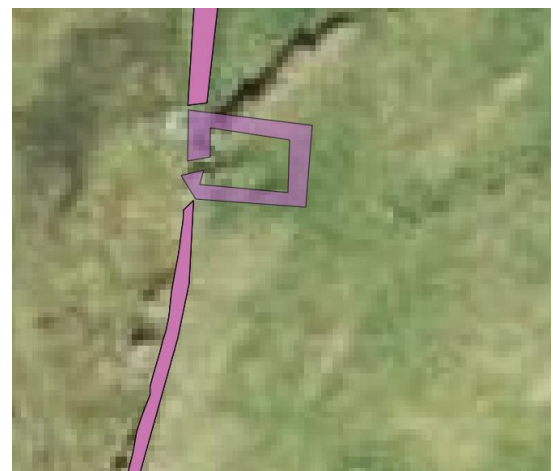
**Lýsing:** Rústin stendur alveg við túngarðinn sem myndar eina hlið hússins. Rústin er 6x5m<sup>2</sup> að stærð og veggir hæstir um 0,5 m<sup>31</sup>.

Mynd 45. Hesthúsið er byggt við túngarðinn sem myndar einn vegg.

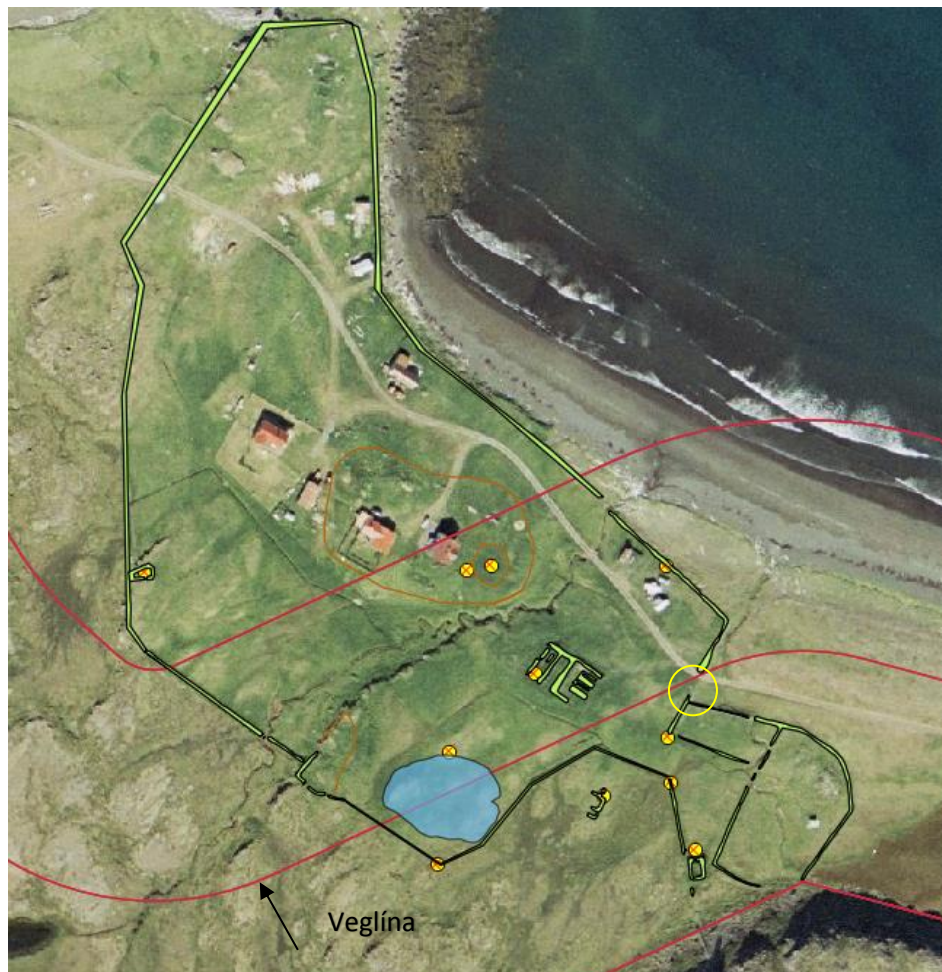
Mynd 46. Litli guli hringurinn sýnir hvar vegurinn á að koma í gegnum túngarðinn sem ekki er lengur til staðar á þessu svæði og því veldur vegurinn engum skemmdum á honum.

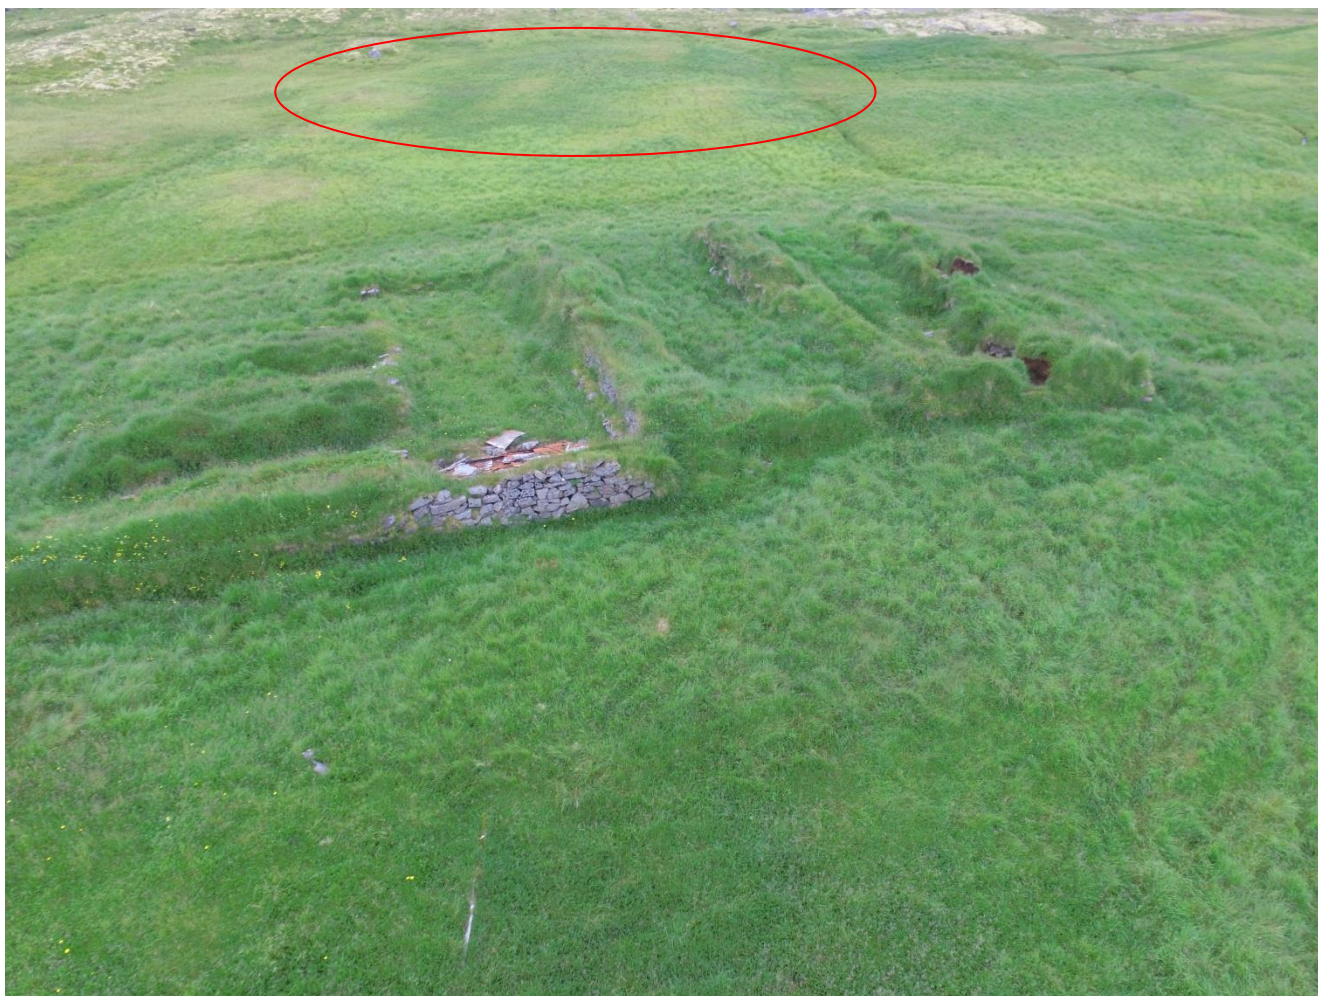
*Mynd 47. Gíslatún er merkt með rauðum hring. Þarna voru nokkur hús. Ljósmynd MHH.*

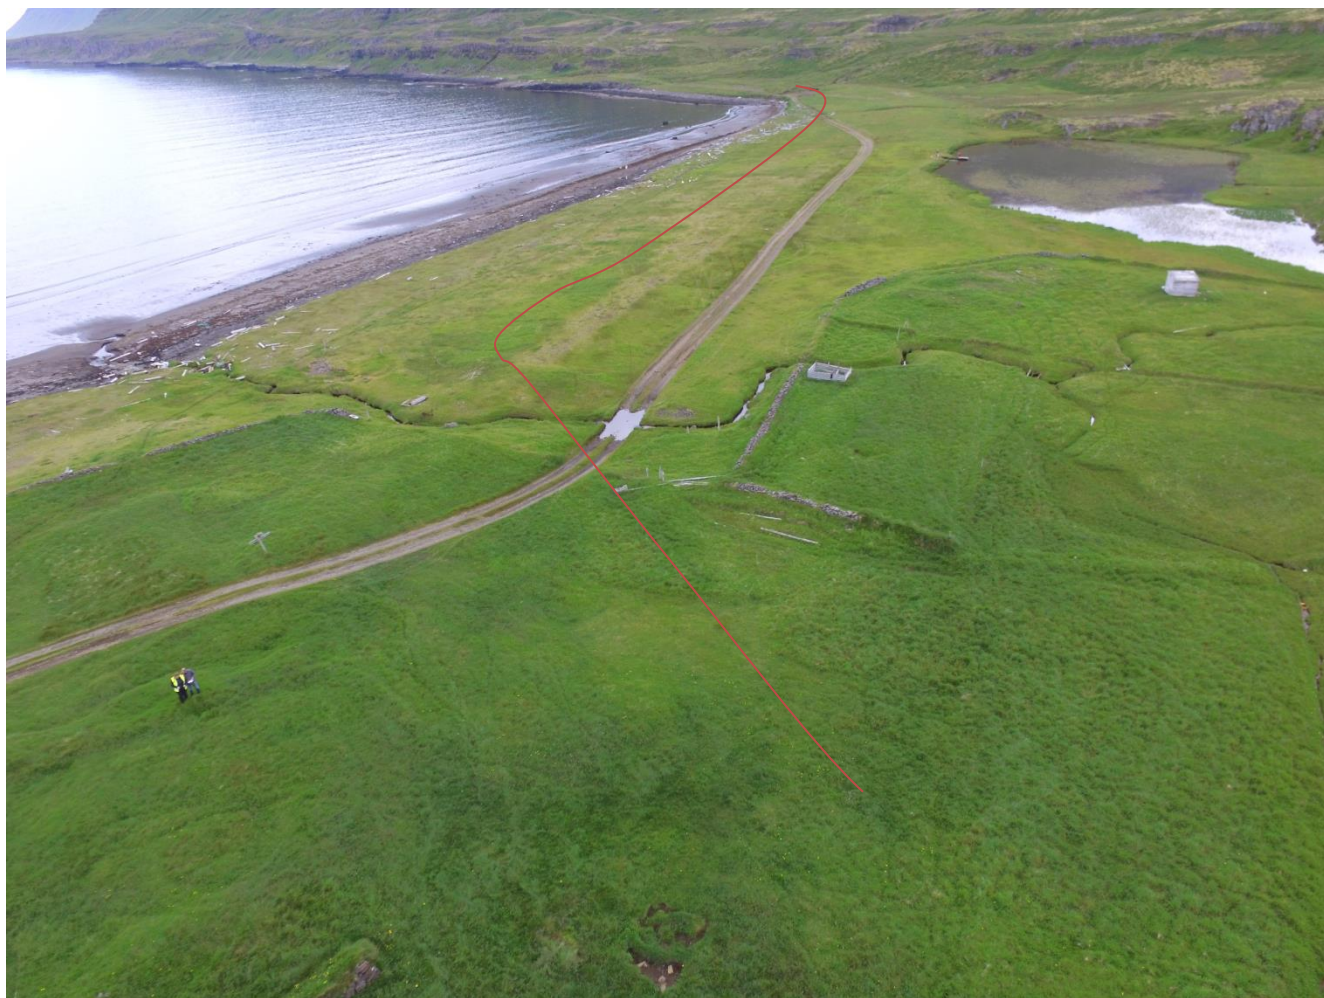
Mynd 48. Rauð lína sýnir hvar vegurinn verður lagður og fer á milli þar sem garðlög eru þegar rofin og framhjá minjum. Ljósmynd MHH.
