# Innmæling á fornleifum vegna breytinga og vegbóta á veginum frá Norðurfirði að Hvalá í Ófeigsfirði

NV nr.33-17  
Desember 2017

Fornleifadeild Náttúrustofu Vestfjarða gerði að beiðni Vesturverk innmælingu á minjum vegna framkvæmda við breikkun og styrkingu vegs frá Norðurfirði að Hvalá í Ófeigsfirði og á nokkrum stöðum breytingu á vegi. Veglagning þessi tengist virkjunaráformum Hvalárvirkjunar. Í bréfi Minjastofnunar Íslands frá 6. febrúar 2017<sup>1</sup> fer stofnunin fram á að minjar sem eru inna 100 m frá veglínu beggja vegna séu mældar inn og að því verki loknu geti stofnunin lagt til mótvægisáðgerðir. Fornleifastofnun Íslands hafði áður skráð fornleifar í Árneshrepp vegna vinnu við aðalskipulag og þar sem sú vinna hafði þegar verið unnin voru minjar mældar inn með nákvæmum staðsetningartækjum en að öðru leiti stuðst við og vitnað í skýrslur Fornleifastofnunar Íslands SES frá 2003-2005.

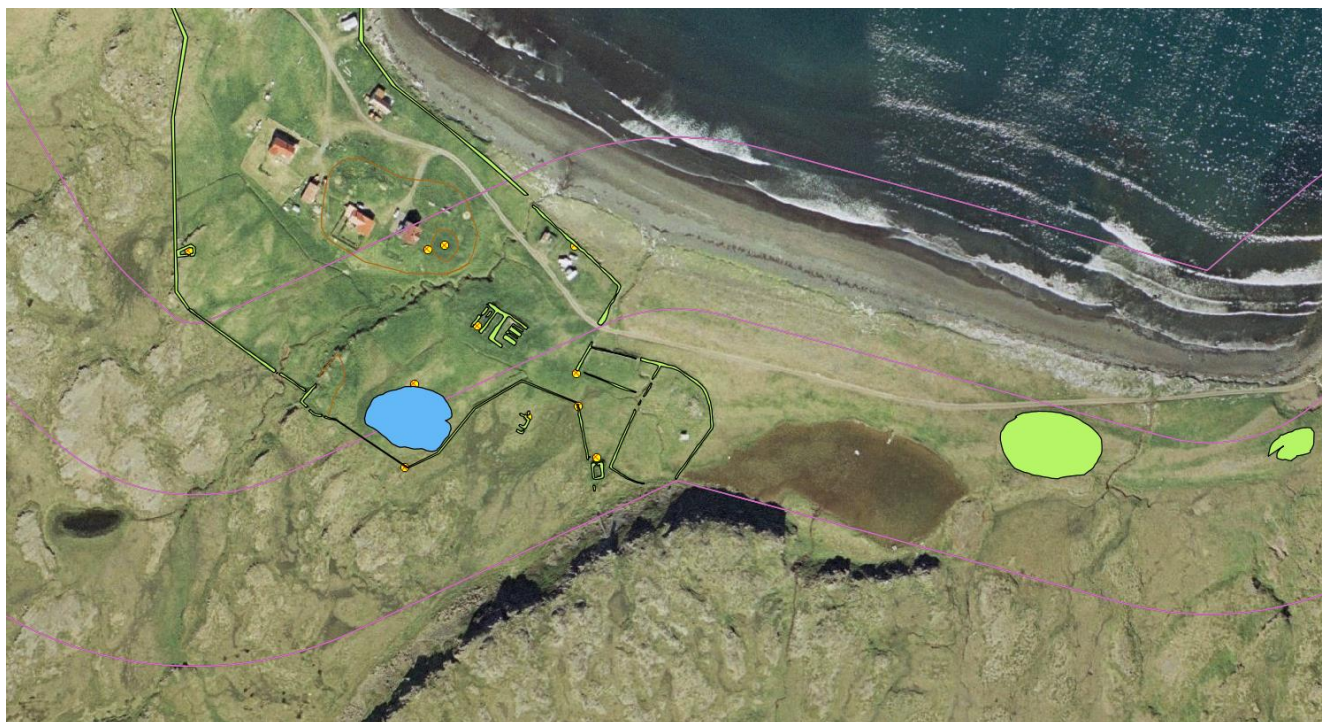
Mynd 49. Á myndinni hefur Gíslatún verði mælt inn og fjólubláa línan í miðju sýnir miðlínu vegar og hvernig vegurinn liggur yfir lágan hól sem myndar Gíslatún sem er blár flekkur á myndinni.

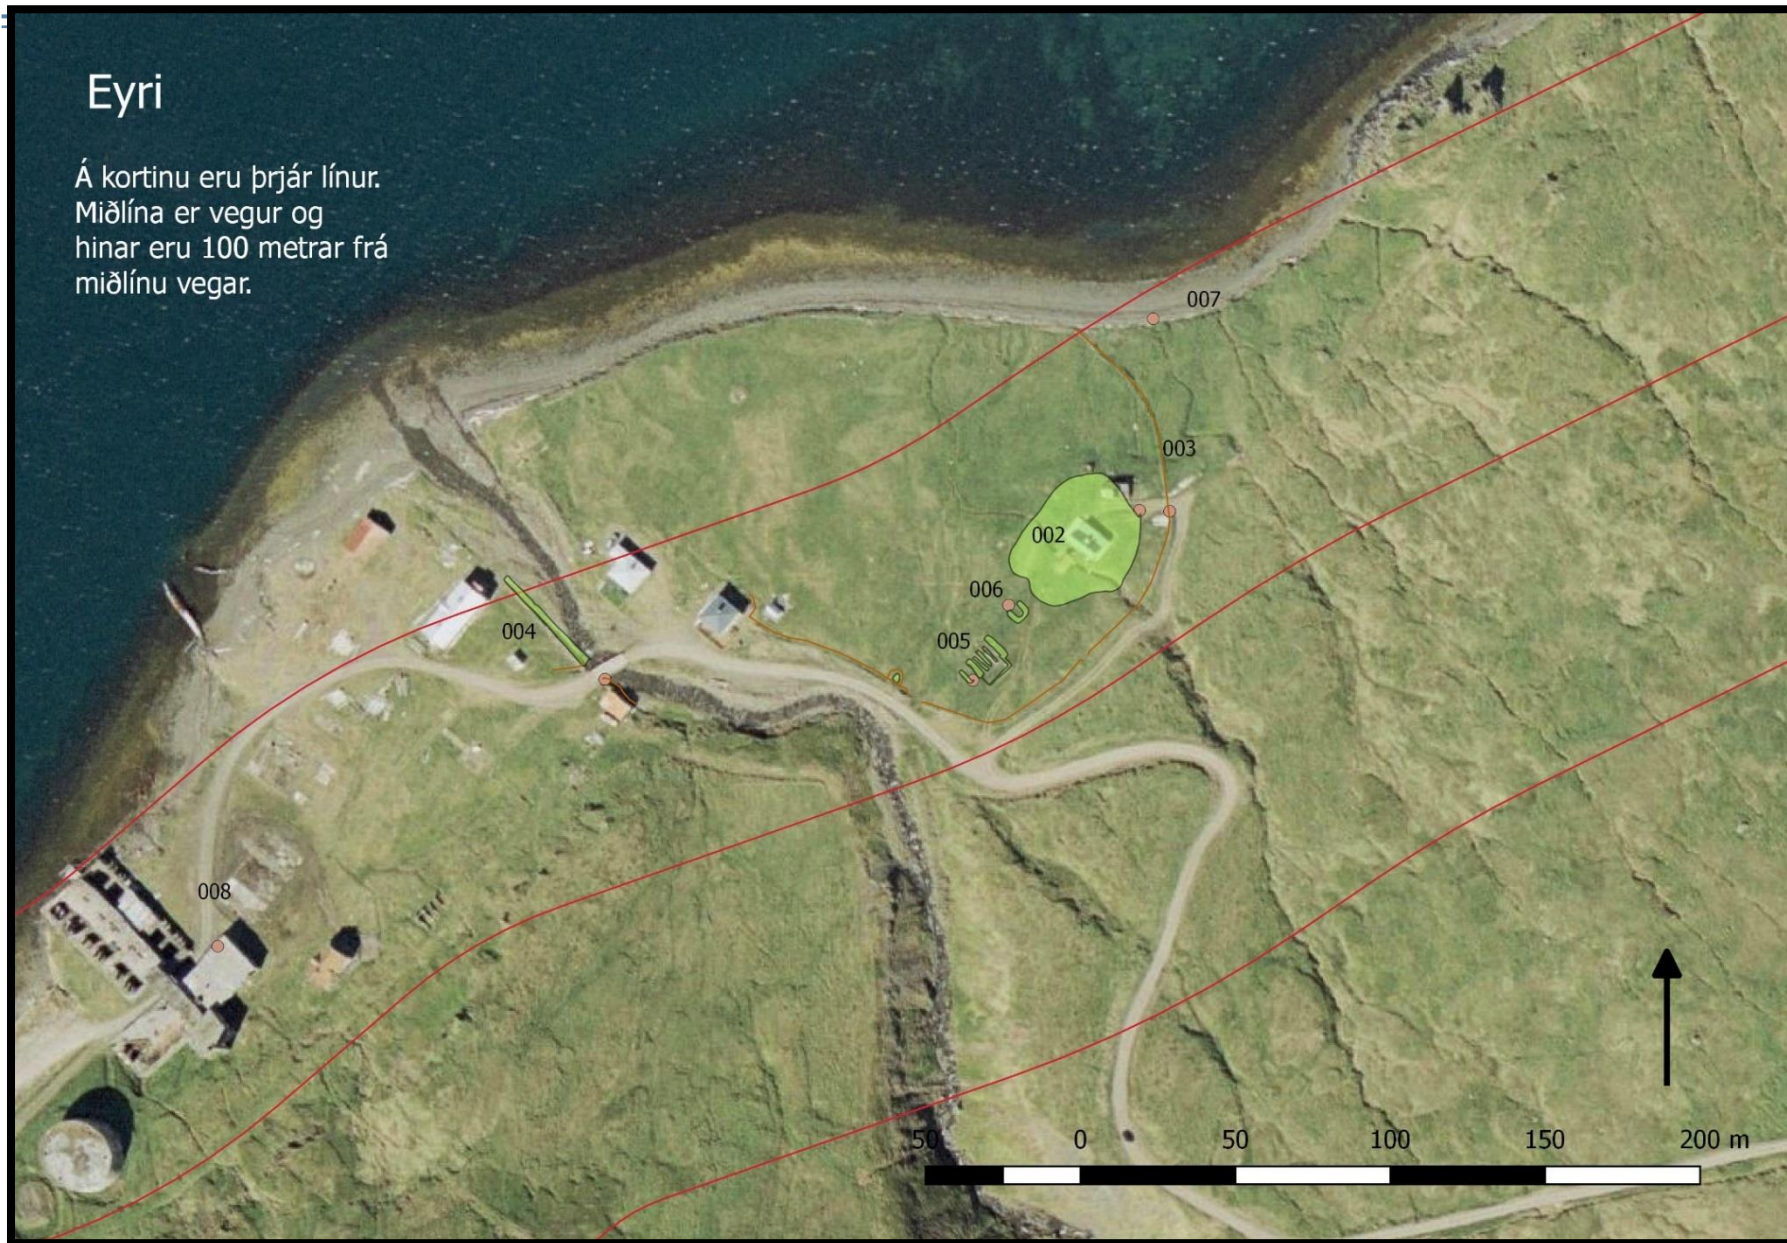
## Eyri

Á kortinu eru þrjár línur.  
Miðlína er vegur og  
hinar eru 100 metrar frá  
miðlínu vegar.
