## Könnunarskurður á Búðum á Snæfellsnesi

Margrét Hrönn Hallmundsdóttir

NV nr.15-22

Júní 2022

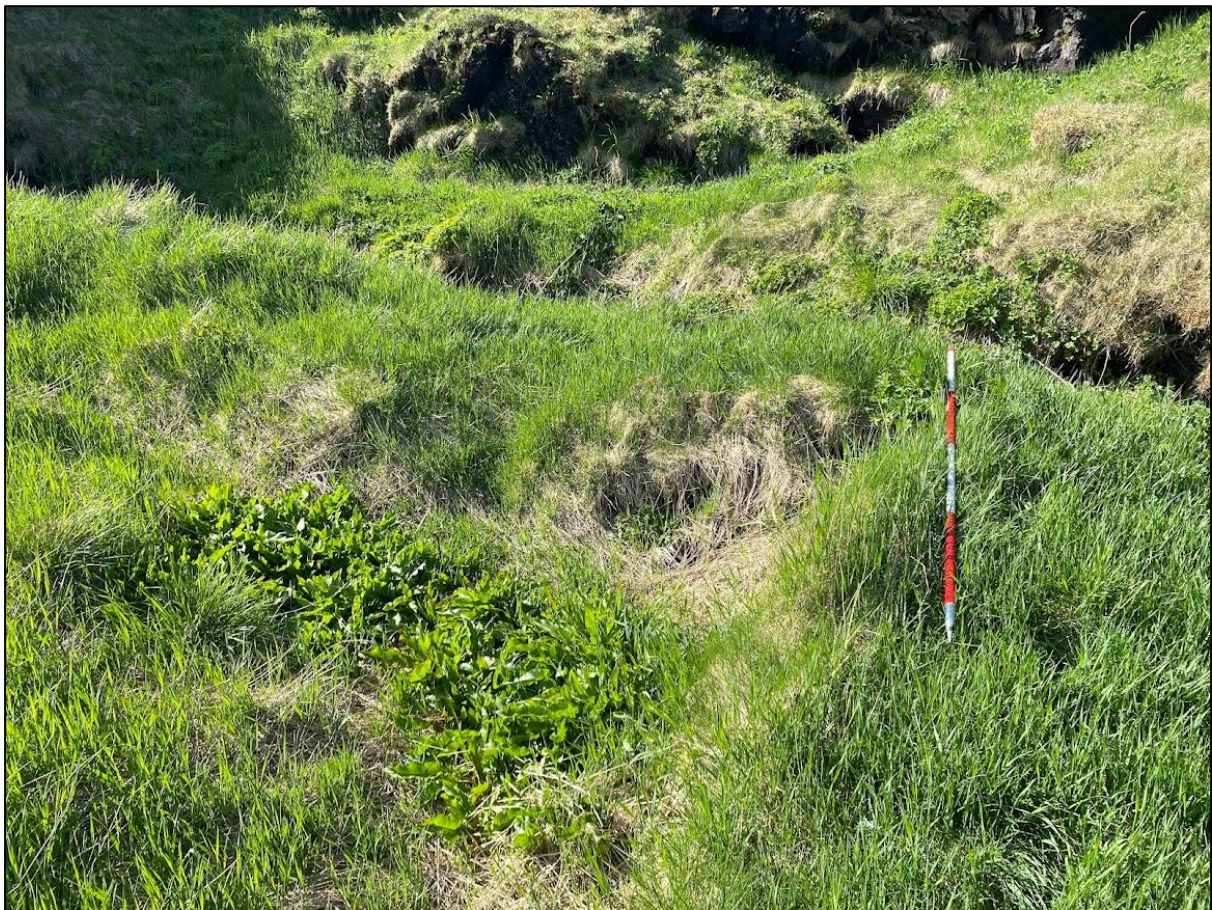
Mynd 3. Ljósmynd af réttinni fyrir rannsókn. Ljósmynd MHH.

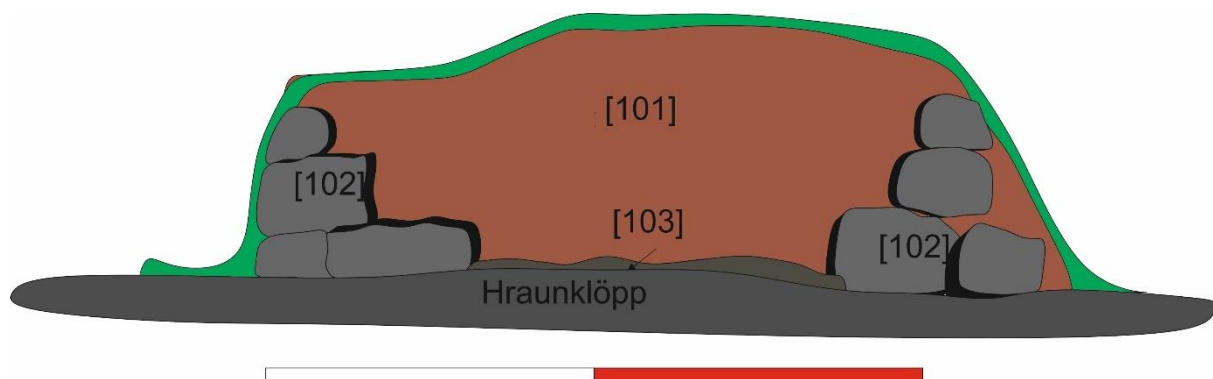
Snið var teiknað og hreinsað og kom í ljós nokkrir gripir og nokkið af dýranbeinum sem hafa komið með efninu sem var notað sem fylling. Þetta bendir til að fyllingarefnið hafi verið tekið nærri mannabyggð eða öskuhaugi. Keramik og gler benti ekki til þess að fyllingin væri gömul og því líklegt að mannvikið sé ekki gamant. Í sandlagi **[103]** sem var undir fyllinguni var þunnt rúðugler sem var ekki blásið og því ekki gamalt. Réttinn var byggð sléttri hraunklöpp og því engin möguleiki á því að eldri minjar séu undir á þessum stað.

Teiking 1. Teikning af sniði garðsins.

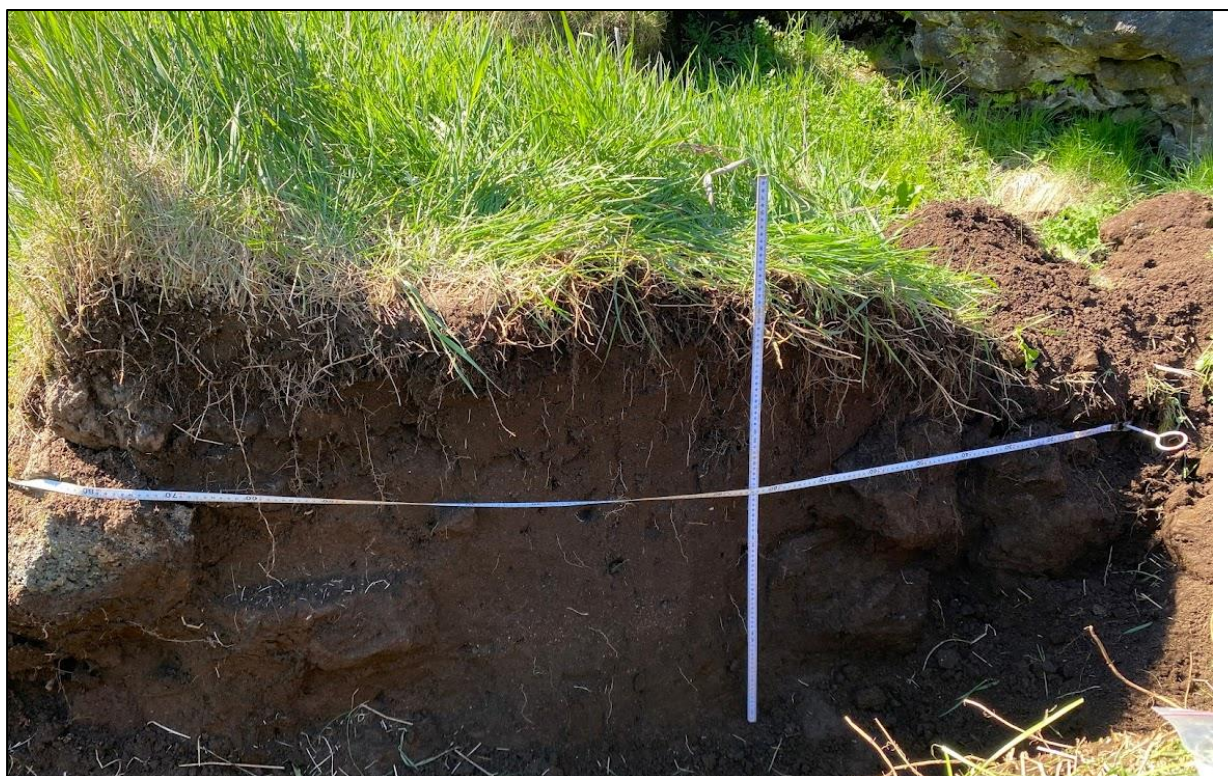
Mannvikið er líklega fjárrétt sem helmingur var eftir af. Hún er staðsett í skjóli og hefur verið umkirngd hraunkannti á þrjá vegu. Aðeins var eftir L laga patur og var lengri hliðin 9. m og sú skemmri 5. m samkvæmt myndum virðist þetta verða helmingur réttarinnar sem eftir er. Hæð réttarinnar var um 1. m að meðaltali en um 1.20 þar sem hún var hæst. Réttin var gerð þannig að hlaðið hefur verið upp hraungrýti **[102]** og fyllt með þétu jarðlagi **[101]** sem var leirkend mold með sandi. Þéttleiki þessa fyllingarefnis sem var dökkbrúnt, var mun meira en venjulegs torfs og var fyllingin mjög leirkend. Ekkert torf var í garðinum. Líklegar hafa grjóthleðslunar verið 5 raðir af frekar stóru hraungrýti sem læssist vel saman. Sást í þessar raðir, sérstaklega á langhlið. Garðurinn sem myndaði réttina, er voldugur og var þetta vel byggt mannvirki sem ekki var farið að hrynja mikið.

Mynd 4. Ljósmynd af sniði garðsins. Ljósmynd MHH.

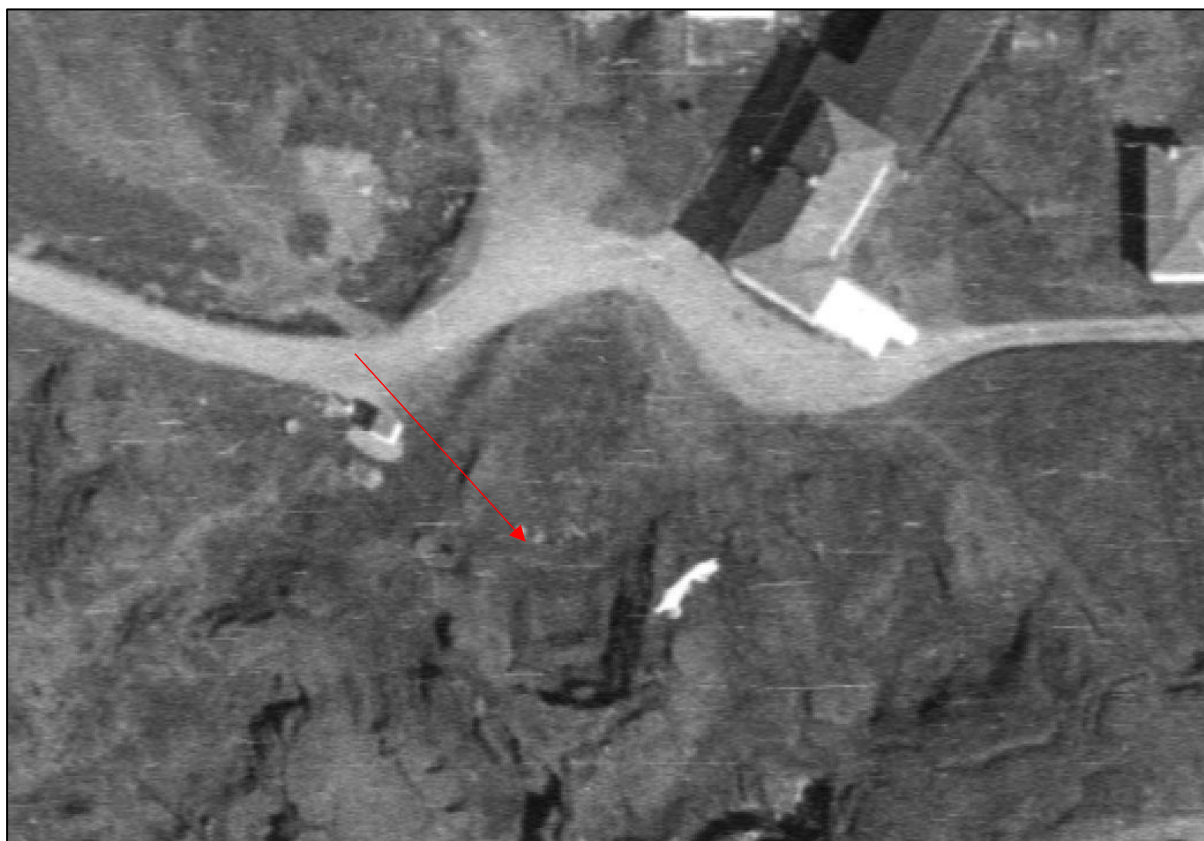
Í lítilli hraundæld fast við veginn sem liggur frá Hótel Búðum og að Búðakirkju er L-laga garðlag sem er að stæðstum hluta undir núverandi vegi. Á loftmynd frá um 1950 sést að áður var þessi hraundæld mikið stærri og þar var ferkanntað mannvirki sem er að öllum líkindum fjárrétt. Þessi fjárrétt fór að stæðstum hluta undir þegar vegur var gerður þarna um. Minjavörður Vesturlands hafði tekið út svæðið vegna framkvæmda og farið fram á að könnunarskurð í uppistandnadi leyfar garðsins til að kanna eðli og umfang og hvort eldri minjar leyndust undir minjunum sem sáust á yfirborði. Grafa var fengin til að taka snið í gegn um garðlagið og var það hreinsað og teiknað. Grafið var niður á hraunklökk.

Mynd 5. Loftmynd frá 1956 af Búðum og þarna sést réttin vel og sést að helmingur hennar hefur farið undir veginn. Loftmynd: Landmælingar Íslands.

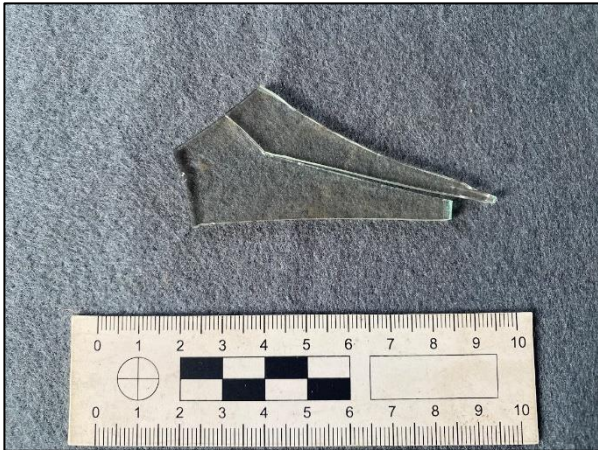
Gripir voru í fyllingu garðsins sem bendir til þess að fyllinginn hafi verið sóttt annað hvort nærri mannabústöðum eða ruslahaug. Gripirnir voru ekki gamlir og undir garðinum var rúðugler sem var ekki handblásið og var það mjög þunnt sem bendir til þess að það hafi ekki verið mjög gamalt.

Mynd 9. Þunnt rúðugler sem var undir garðlaginu

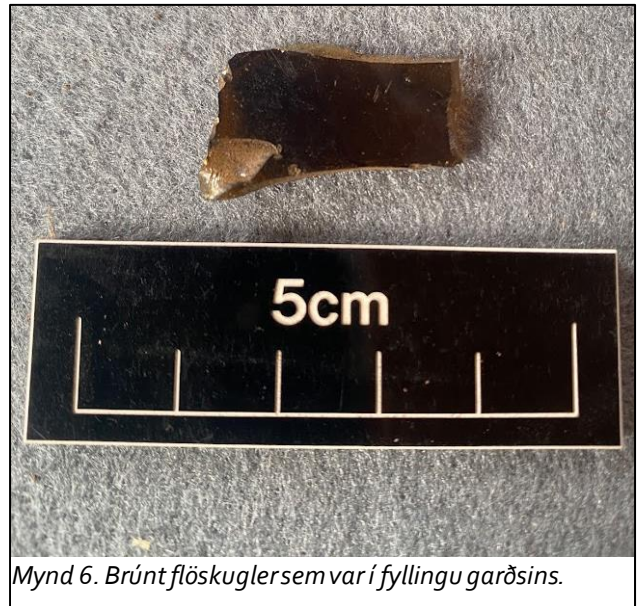
Mynd 6. Brúnt flöskugler sem var í fyllingu garðsins.

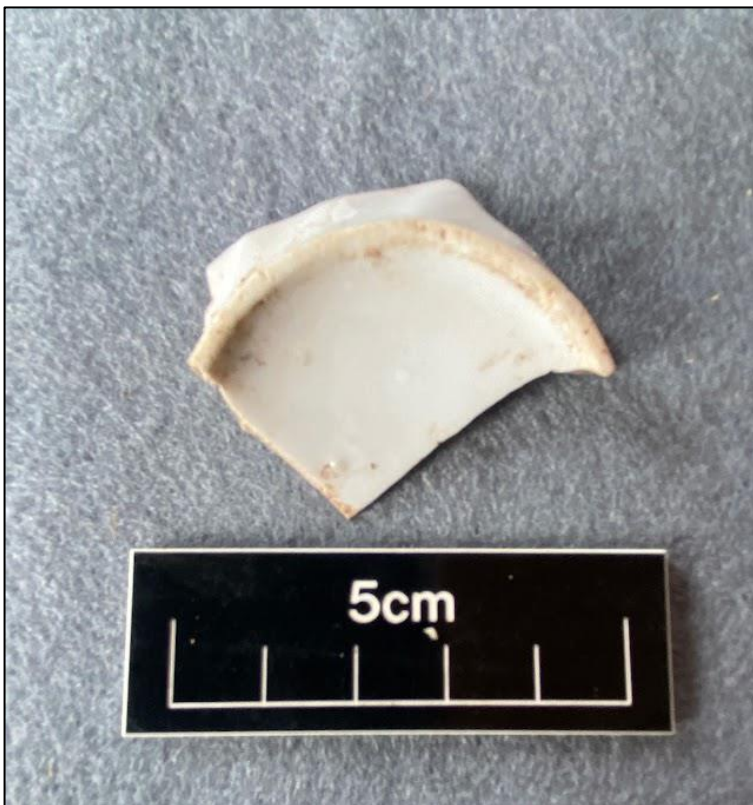
Mynd 8. Brot úr kaffibolla úr glerjuðum steinleir sem var í fyllingu garðsins.

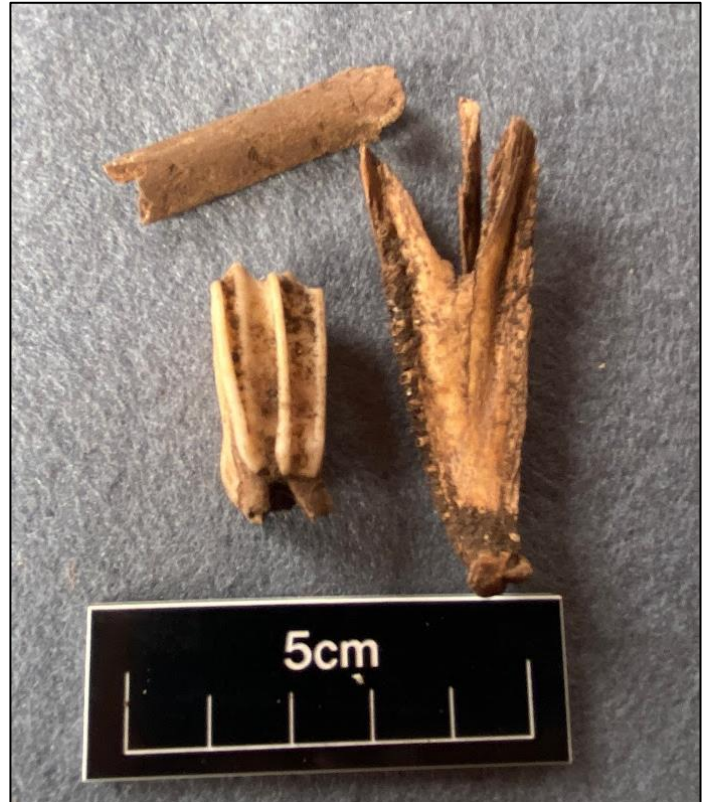
Mynd 7. Tönn, fiskibein og dýrabein úr fyllingu garðsins
