Ofanflóðavarnir ofan Bíldudals Stekkjargil/Gilsbakkagil og Milligil

Mat á umhverfisáhrifum
Könnun á matskyldu

NV nr. 04-22
Febrúar 2022

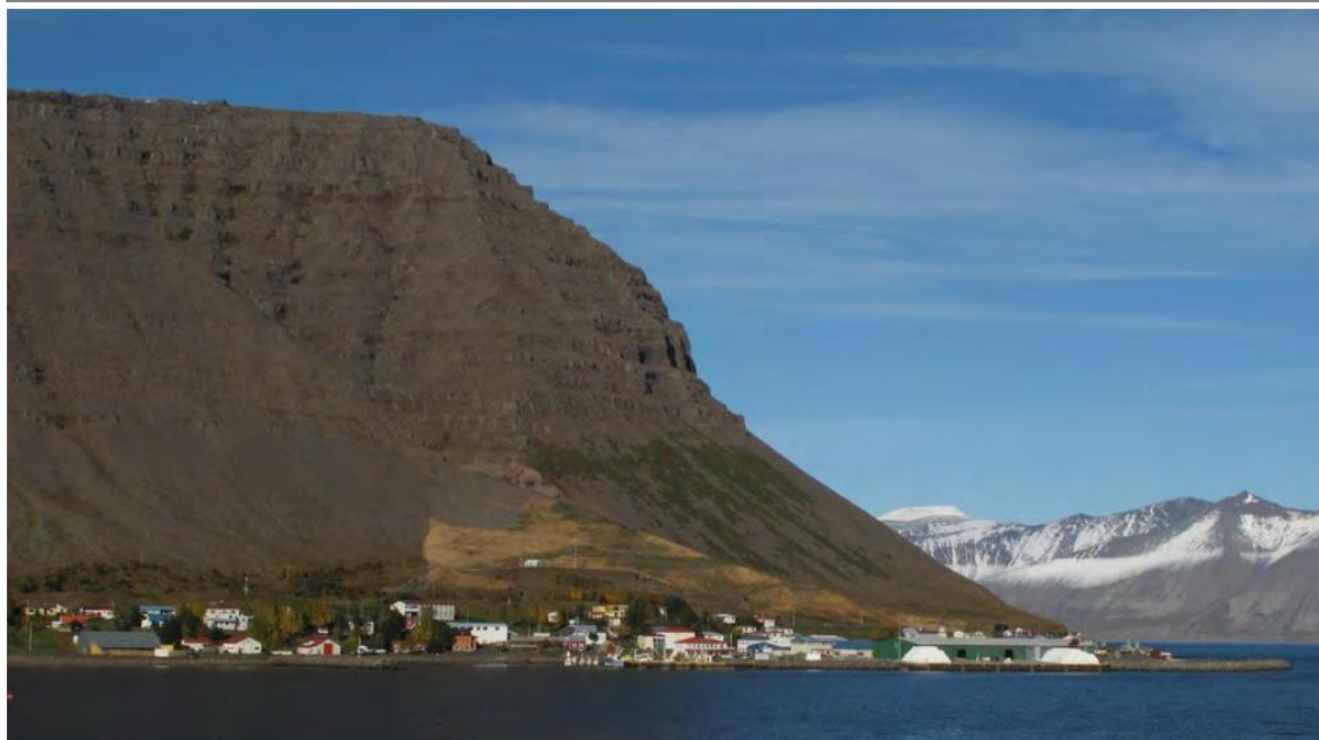
Mynd 1. Leiðigarður undir Búðargili. Ljósmynd: Veðurstofan, október 2011 (Tómas Jóhannesson og fl. 2018).

Á árunum 2008-2010 var reistur leiðigarður undir Búðagili sem var ætlað að taka við snjó-, krapa- og aurflóðum úr gilinu norðan við meginbyggð þorpsins (mynd 1) og leiða þau til sjávar (Tómas Jóhannesson og fl. 2018). Varnargarðurinn dregur mikið úr ofanflóðahættu á svæðinu og færast B og C varnarlínur hættumatsins 125-175 m nær fjallinu á svæðinu undir garðinum. Hættusvæði A í byggðinni neðan garðsins nær til hættusvæðis C skv. fyrra mati eins og víðast er gert í varúðarskyni á hættusvæðum neðan varnarvirkja hér landi. Verklefum framkvæmdum er lokið (Tómas Jóhannesson og fl. 2018).

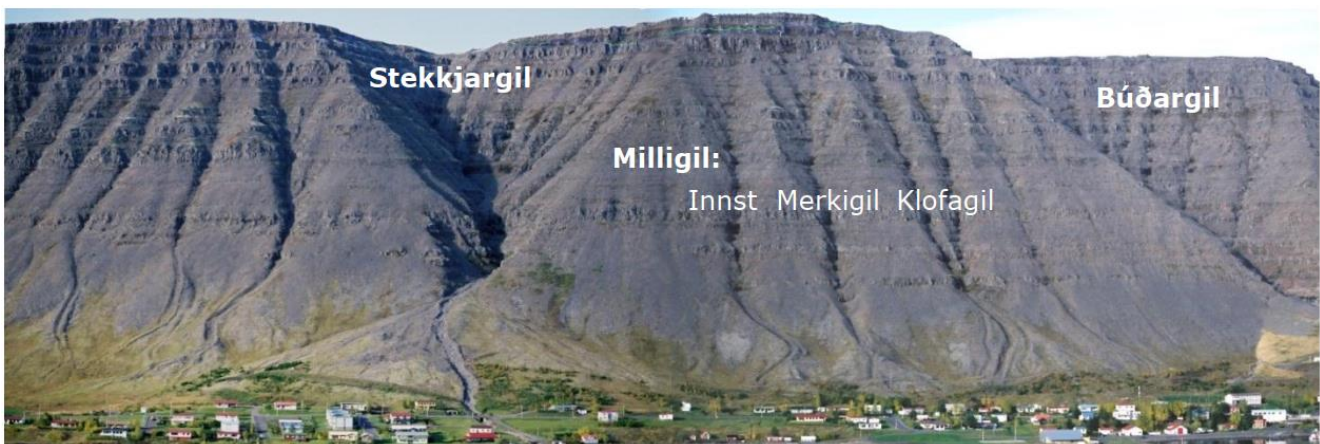
Mynd 2. Hlíðin neðan Stekkjargils og Milligilja (Verkís 2014).

Þorpið Bíldudalur stendur við vestanverðan Bíldudalsvog sem gengur inn af Arnarfirði. Það stendur undir brattri hlíð Bíldudalsfjalls sem nær upp í 460 m hæð y.s. Ofan við bæinn eru tvo stór gil, Búðargil og Stekkjargil (mynd 2) en á milli þeirra eru Klofagil, Merkigil og Innsta gil, saman nefnd Milligil. Öll gilin snúa á móti suðaustri. Stekkjargil er í laginu eins og hálf trekt, breitt að ofan og mjókkar í krappt djúpt gil neðar. Lítt grónar aurkeilur eru neðan Búðargils og Stekkjargils. Aurkeilurnar undir Milligiljum eru mun minni en undir stóru giljunum (Verkís 2020). Undan Stekkjargili breiðir aurkeilan vel úr sér niður undir sjávarmál. Syðri hluti hennar ber þess merki að vatns-, krapa- og aurflóð hafa fallið þar yfir og eru vatns- og skriðurásir áberandi. Toppur aurkeilunnar er í um 120 m y.s. Lækurinn úr Stekkjargili fellur beint niður aurkeiluna frá gilsmunnanum og niður hjá bænum Gilsbakka (Verkís 2014). Farvegnum mun hafa verið breytt upp úr 1960 en fyrir þann tíma rann lækurinn sunnar á keilunni. Um 150 m langur varnargarður hefur verið gerður á syðri hluta keilunnar og á hann að beina vatns- og aurflóðum, sem hefðu fallið yfir syðri hluta hennar, í farveginn. Þar hafa líka verið gerðir minni garðar (eða jarðvegsmanir) ofar á keilunni báðum megin við farveginn (Starfsmenn snjóflóðavarna Veðurstofu Íslands 2003).

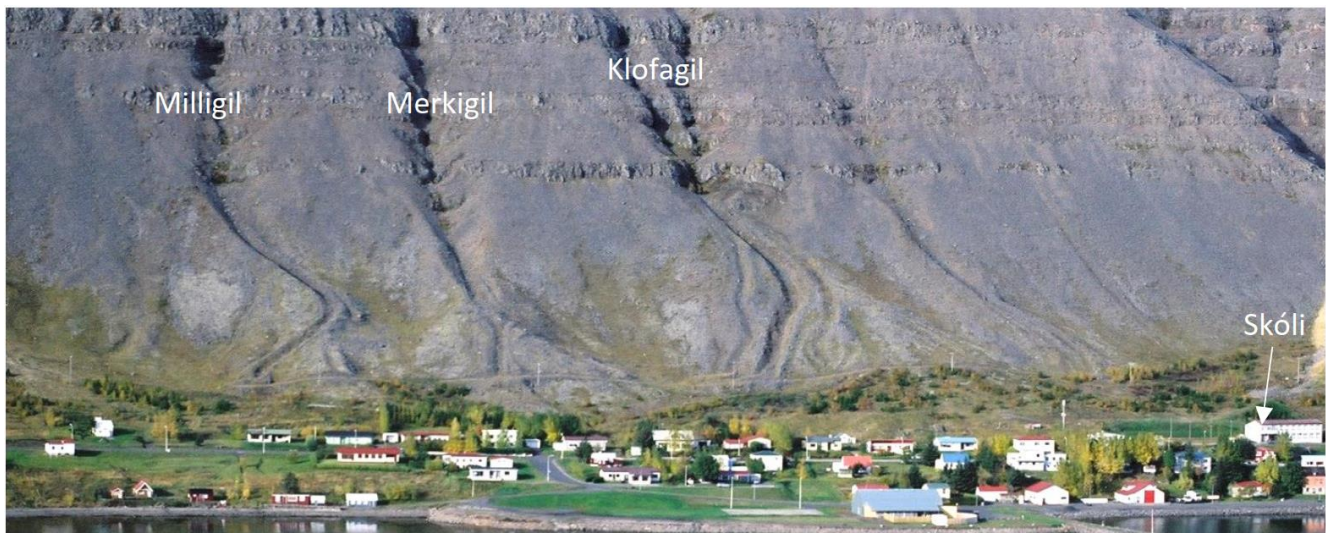
Mynd 18. Aurkeilur neðan Milligilja. Ljósmynd: Kristín Martha Hákonardóttir, október 2011 (Verkís 2020).

Verkís fjallaði um vatnafar í frumkönnun sinni og byggir eftirfarandi texti á þeirri skýrslu (Verkís 2020). Aurkeilur og vatnrásir á keilunum sýna staðsetningu lækja en almennt eru farvegirnir þurrir. Aurkeilurnar eru úr grófu efni og geta gleypt mikið ofanvatn. Vatn sem rennur ofan í keilurnar kemur upp við garða og rásir ofan byggðar, ofan Dalbrautar og einnig neðan götunnar. Íbúar hafa lýst vandamálum í tengslum við grunnvatn neðan aurkeilunnar í Stekkjagili, bæði við kjallara húsa og lóðir og hafa drenrásir við hús verið bættar á nokkrum stöðum á síðustu árum. Vatn kemur einnig upp ofan vegar við Dalbraut. Neðan Milligilja eru slík vandamál ekki þekkt en skurðir til að ræsa fram vatn eru ofan efstu lóða (Verkís 2020).
