## *Könnunarskurðir í landi Tungu í Ísafjarðarbæ*

Október 2025

NV nr. 29-25

Könnunarskurðir í landi Tungu í Ísafjarðarbæ þar sem til stendur að kanna jarðhita.

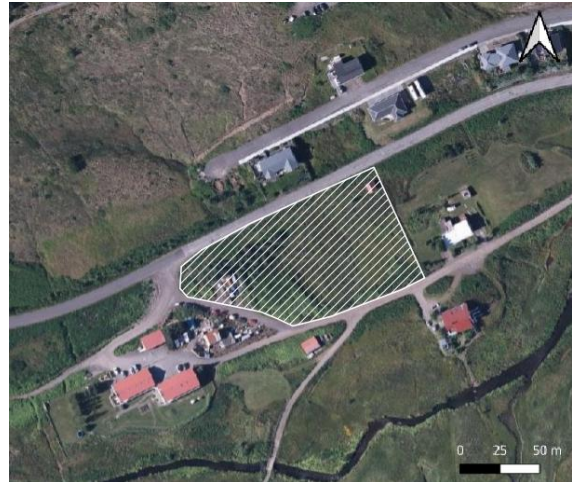
Mynd 1. Svæðið þar sem fyrirhugað er að kanna jarðhita. .  
Skurðir voru grafnir innan afmörkunar könnunarsvæðis.

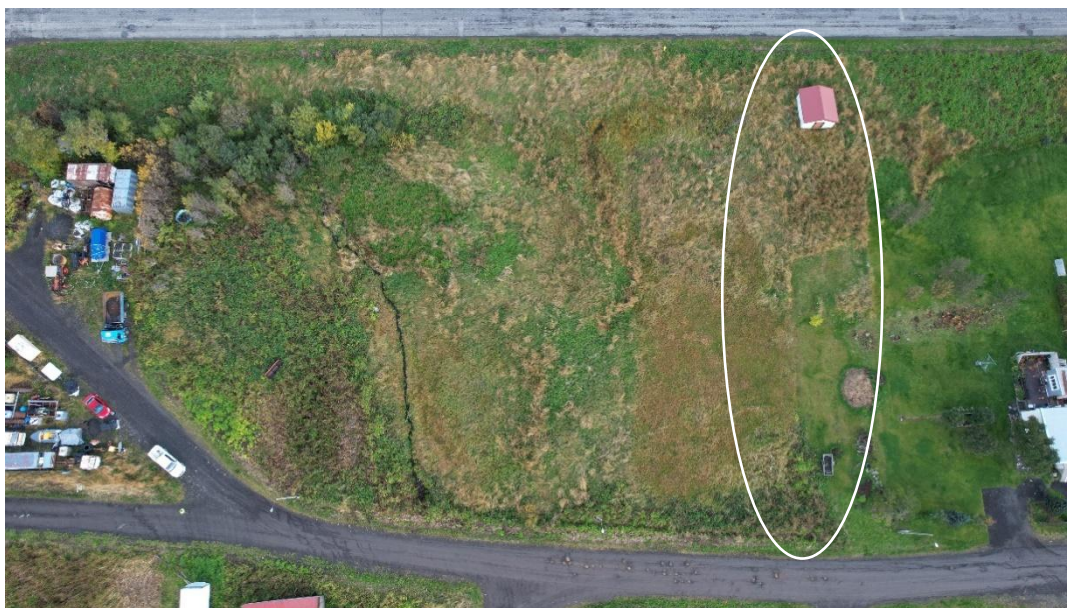
Mynd 2. Mynd tekin með dróna af könnunarsvæðinu fyrir uppgröft. Lækurinn sést greinilega vinstra megin á svæðinu og rafmagnsstrengurinn liggur innan hvíta hringsins.

Fyrirhugaður byggingarreitur er 8780 m<sup>2</sup> á stærð og var áætlað að grafa tvo 80 m langa skurði eftir endilöngu svæðinu. Við komuna á svæðið var ljóst að lækur rann vestan megin á svæðinu og því ekki hægt að grafa á því svæði. Vestan við lækinn var yfirgróinn malarvegur var búið að raska því svæði mikið. Eins var lá rafmagnsstrengur þvert yfir svæðið í austur enda þess og þurfti því að stytta skurðina. Var það gert í samráði við Minjavörð Vestfjarða. Alls voru um 78,75m<sup>3</sup> grafnir á svæðinu.

Alls voru tveir könnunarskurðir grafnir og voru engar fornminjar sjáanlegar í skurðunum. Minnka þurfti svæðið sem þurfti að kanna vegna rafmagnsstrengs sem liggur þvert yfir austanvert svæðið og vegna lækjar sem rennur yfir vestur enda þess.

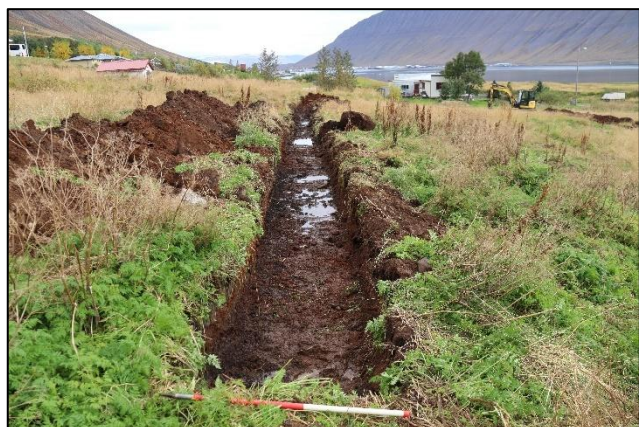
Könnunarskurður 1 var 50m að lengd, 1m á breidd og 0.60 – 0.90m djúpur. Alls voru sjö jarðlög skráð í skurðinum. Voru það yfirborð (101) sem var dökkbrún mold með mikið af rótum, en svæðið er í órækt, og það var um 10cm þykkt.

Undan yfirborðslagi (101) komu lög (102), (103), (104), (106), (108) & (109).

Lag (104) var náttúrulegur ljósbrúnn siltaður jarðvegur með engum ummerkjum

Mynd 3. Horft í NA yfir könnunarskurð 1. Ljasm: AR

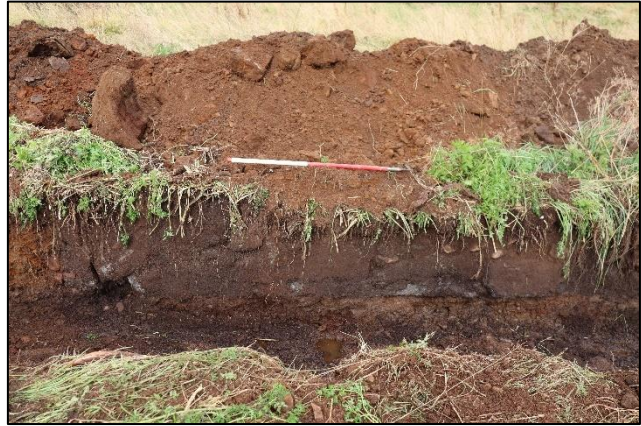
um mannvist. Lagið var 0.16 – 0.6m þykkt og voru tveir skurðir voru í laginu **(108)** og **(109)**. Skurður **(109)** var staðsettur vestur enda sniðs og var 5.5 m langur innan sniðsins og 0.1 – 0.5m djúpur en skurðurinn hélt áfram í vestur út fyrir skurðinn. Í skurðinum var fylling **(102)**, sem var dökkgrár sandur/möl sem hefur verið púkk undir hesthúsi sem var byggt á svæðinu í kringum 1950 og rifið eftir 1980.<sup>4</sup> Það var frá 0.1 – 0.5m þykkt.

Mynd 4. Steyptur grunnur hesthúss frá því um 1950 í norðursniði  
könnunarskurðar 1. Lsjm: AR

Skurður **(108)** var sjáanlegur í austur enda sniðs og var um 1m langur og 0.6m djúpur. Í skurðinum var fylling **(106)** sem var um 0.5m þykkt og var í raun það sama og **(102)** nema efnið var aðeins grófara og grjót **(107)** var einnig í fyllingunni. Þar uppvið var steypur grunnur hesthússins **(103)**. Grunnurinn var um 0.7m þykkur og um 3.3m langur. Skurðirnir hafa líklega verið grafnir til þess að koma steypum grunni **(103)** fyrir og fyllingar **(102)** og **(106)** verið komið fyrir upp við steypa grunninn.

Einu ummerki um mannvist í skurðinum var grunnur hesthúss sem var byggt um 1950 og rífið eftir 1980 og var grafið í gegnum það niður á óhreyfð jarðlög.

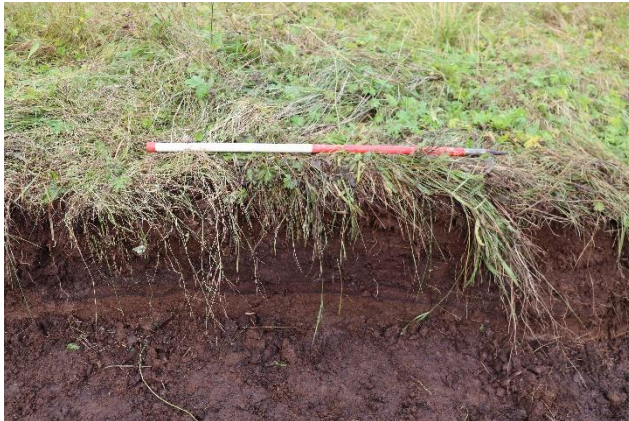
Könnunarskurður 2 var 45 m á lengd, 1 m á breidd og 0.40-0.75 m djúpur. Efst var yfirborðslag (201) sem var dökkbrún mold með mikið af rótum og það var 8cm þykkt. Undan því kom lífrænt votlendislag (202). Jarðlagið var dökkbrúnt, nánast svart, með sterkri lífrænni lykt og það var 0.3m þykkt. Undan því kom jarðlag (203) sem var mið-brúnn náttúrulegur siltaður jarðvegur og það var 0.15m þykkt. Engin ummerki um mannvist fundust í skurðinum.

Mynd 6. Norðursnið könnunarskurðar 2. Ljsm. og teikning: AR

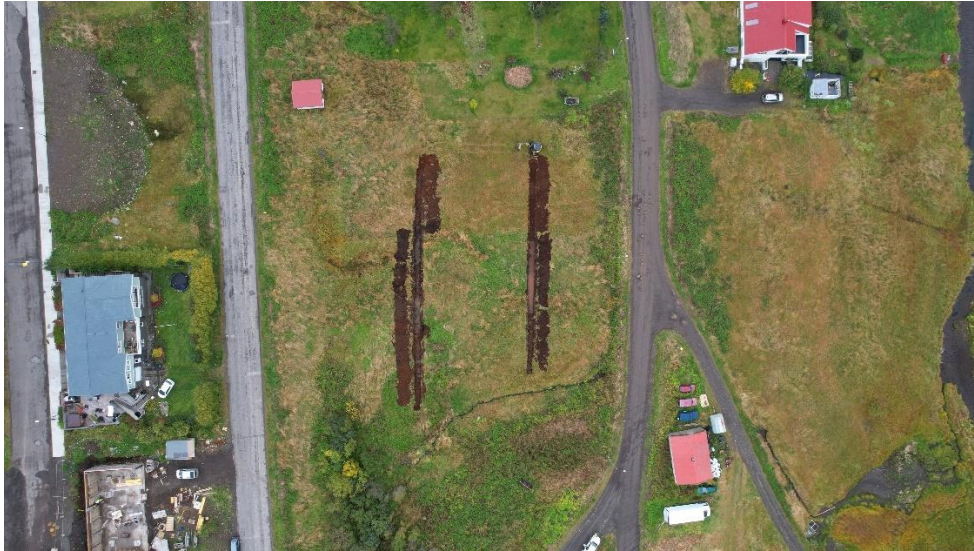
Mynd 8. Mynd tekin með dróna af skurðunum innan afmörkunar könnunarsvæðisins við lok rannsóknar. Upp er í austur. Ljsm.

Þó svo að engar mannvistarleifar voru sjáanlegar í skurðunum geta minjar leynst undir sverði innan afmörkunar könnunarsvæðisins. Eins er vert að minna á að finnist áður óþekktar fornminjar við framkvæmdina ber að stöðva framkvæmdina strax og tilkynna fundinn til Minjastofnunar Íslands sem tekur svo ákvörðun um framhaldið.

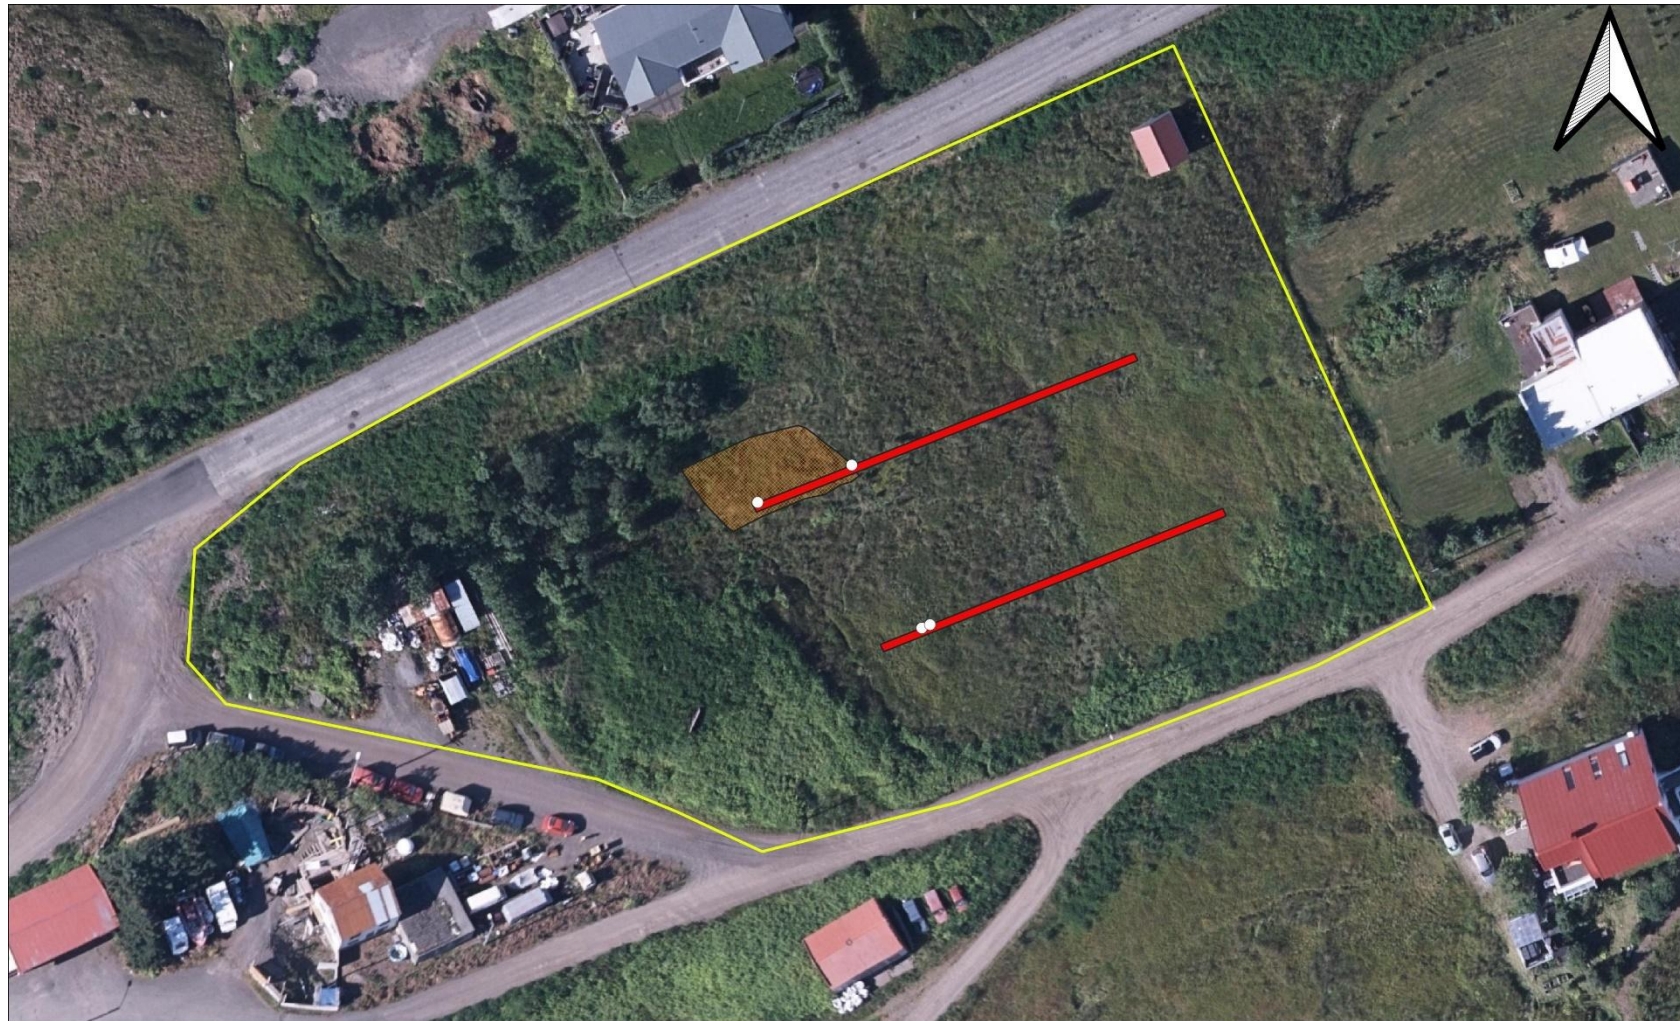
Kort af skipulagssvæðinu og staðsetning skurða
