## Hvíldarsýnataka fiskeldissvæðis við Ytra Kofradýpi

Unnið fyrir Háafell

Apríl 2026

NV nr. 5-26

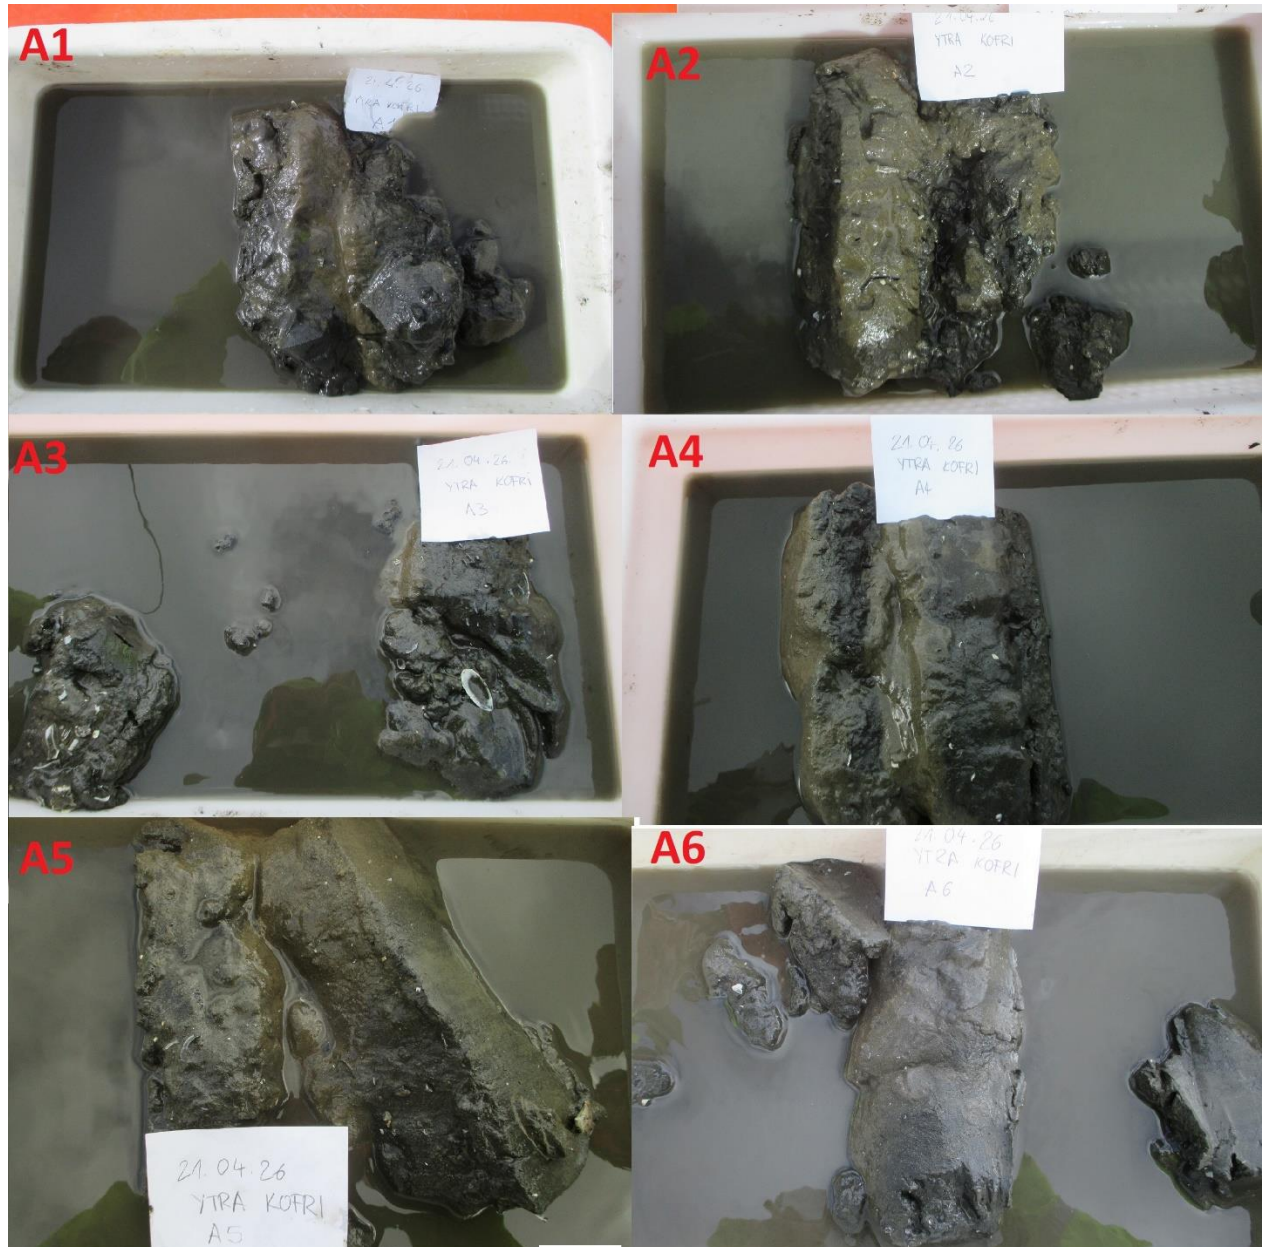
Mynd 1. Sýni sem tekin voru við sýnatöku eftir hvíld fiskeldissvæðis við Ytra Kofradýpi.

Myndirnar voru teknar af sýnunum þegar þau voru losuð úr greipinni fyrir sigtun.

Staðsetning sýnatökustöðva og lýsingar sýna má finna í töflu 2 og í MomB gátlistum (töflur 3 og 4). Öll sýnin voru dæmigerð mjúk botnsýni með grárri leðju sem blönduð var sandi með skeljabrotum (mynd 1 í viðauka I). Burstaormar og samlokur sáust í öllum sýnum. Engrar brennisteins lyktar var vart af sýnunum.

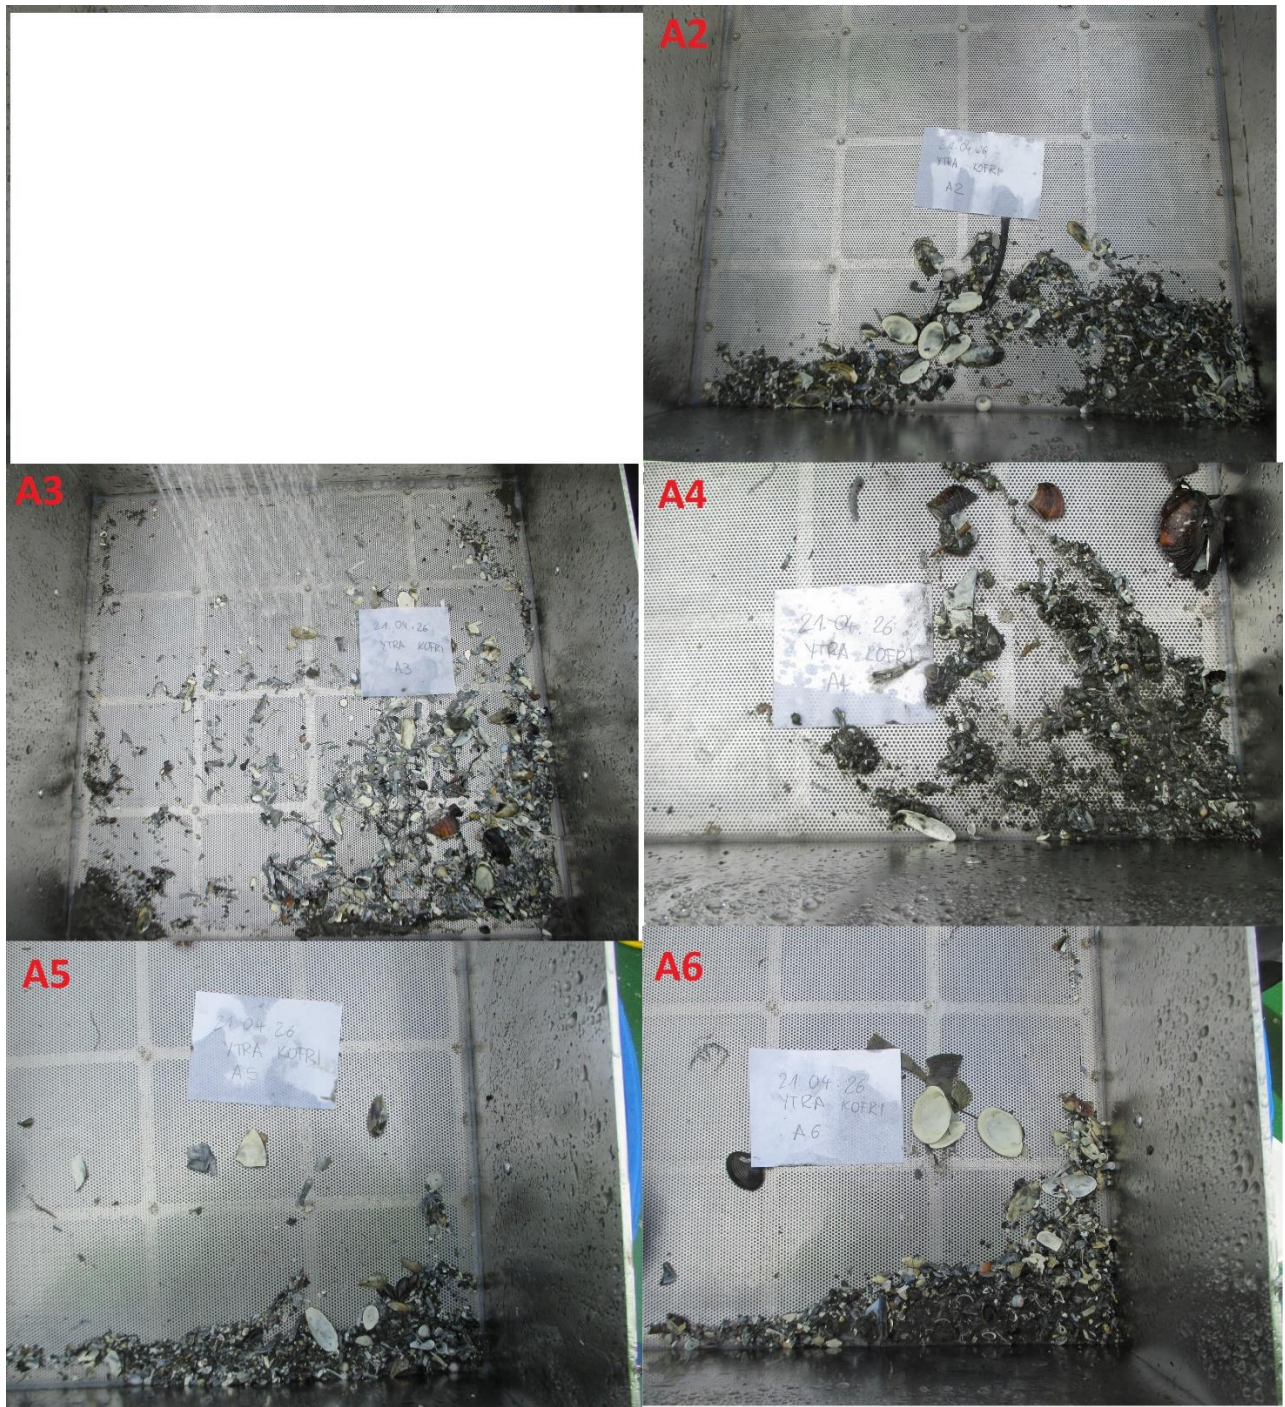
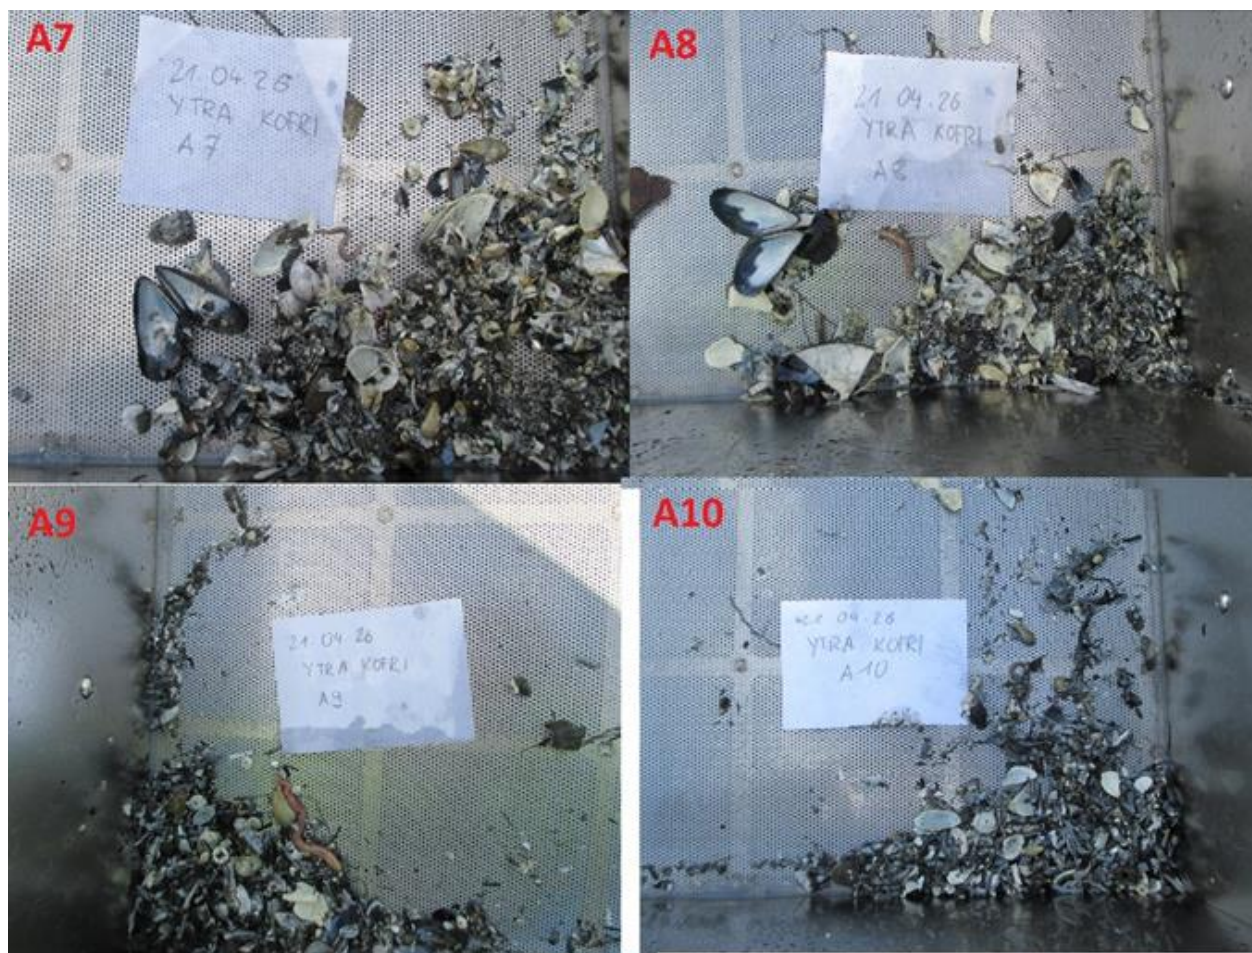
Mynd 2. Sýni sem tekin voru við sýnatöku eftir hvíld fiskeldissvæðis við Ytra Kofradýpi. Myndirnar voru teknar af sýnunum þegar þau höfðu verið skolið í 1mm sigti.

Öll botndýrasýni voru sigtuð varlega í rennandi sjóvatni í 1 mm sigti strax í sýnatöku. Það sem sat eftir í sigtinu var myndað.
