ÍSAFJARDARBÆR

Ofanflóðavarnir neðan Gleiðarhjalla á Ísafirði

Mat á umhverfisáhrifum

Matsskýrsla

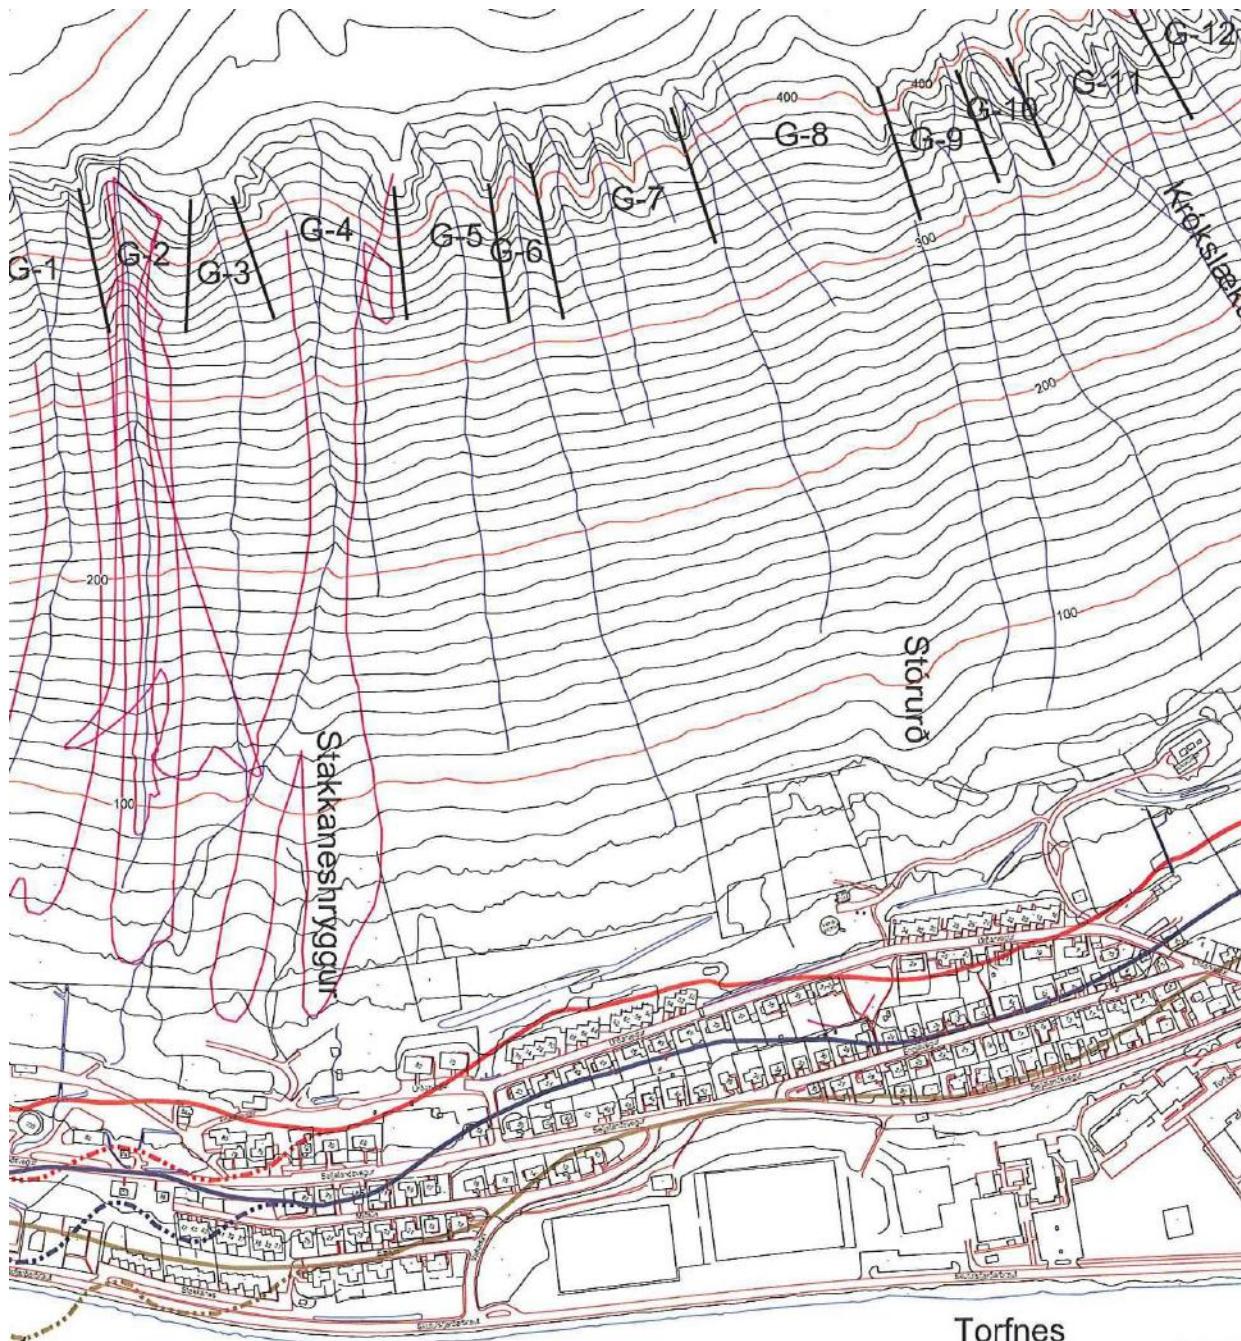
Mynd 2.2. Þekkt snjóflóð innan fyrirhugaðs framkvæmdarsvæðis, unnið af Verkís [41]. Farvegir snjóflóða og/eða skriðna eru númeraðir á myndinni G1-G12 [10, 12, 41]. Hættumatslínur (samfelldar) eru frá staðfestu hættumati undir Gleiðarhjalla frá 2003 og 2008 með endurskoðuðu mati vestast á svæðinu án varna (punktalínur) [41]. Sjá nánar um hættumat í kafla 2.2.3.

Á mynd 2.2 eru farvegir númeraðir frá G1 til G12 en farvegir G4 að G8 eru innan framkvæmdasvæðisins. Yfirlit um snjóflóð má finna í töflu 2.1.

Talsverð hætta er á grjóthruni úr Gleiðarhjalla. Aurskriður falla reglulega í rigningum og leysingum þó ekki þurfi stórrigningar til. Stakkanes- og Stórvörðarhryggir eru stærstu farvegir fyrir aurflóð neðan Gleiðarhjalla sem eru innan framkvæmdarsvæðisins [41]. Unnin hefur verið greinagerð um skriður neðan Gleiðarhjalla og eru farvegirnir númeraðir frá G-1 til G-17 [10, 12, 45]. Farvegir G-4 (Stakkaneshryggur) að G-8 (Stórvörð) eru á umræddu framkvæmdarsvæði (mynd 2.2).

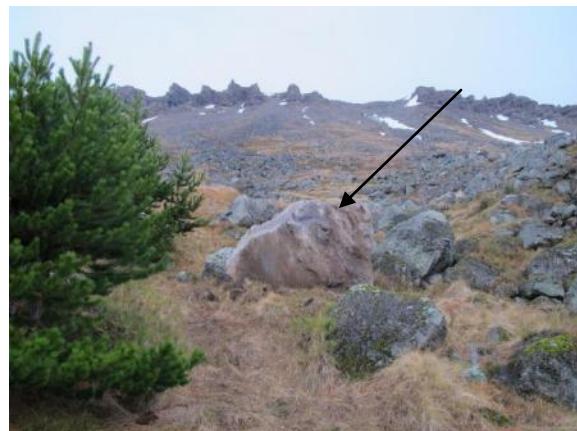
Mynd 2.3. Grjót sem félru úr fjallinu 13.10.2011.
Mynd: Jón K. Helgason.

Í október síðast liðinn félru grjót úr fjallinu og staðmændust þau flest fyrir ofan skógræktina. Eitt endaði þó við hlið skógræktarinnar og annað sennilega inn í henni (sjá fréttablaðið 15. október 2011). Jón K. Helgason frá Veðurstofu Íslands mældi grjótið og má sjá á mynd 2.3 eitt stærsta grjótið.

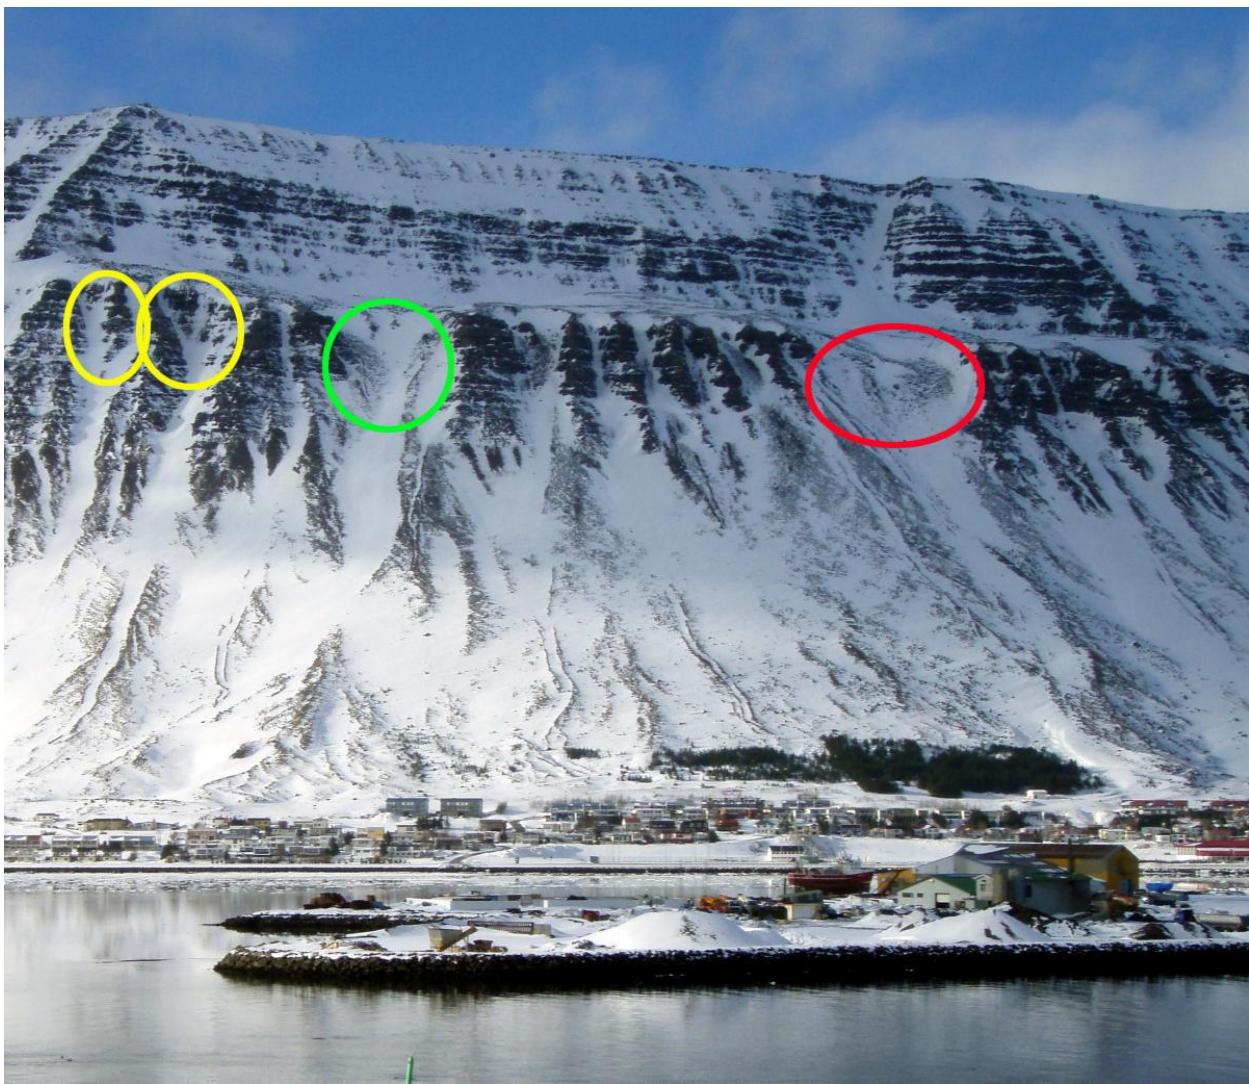
Mynd 2.4. Upptakasvæði undir Gleiðarhjalla.

Ofan Stórunarðar (rautt), Stakkaneshruggjar (grænt) og vestasta hluta svæðisins (gult) [41].

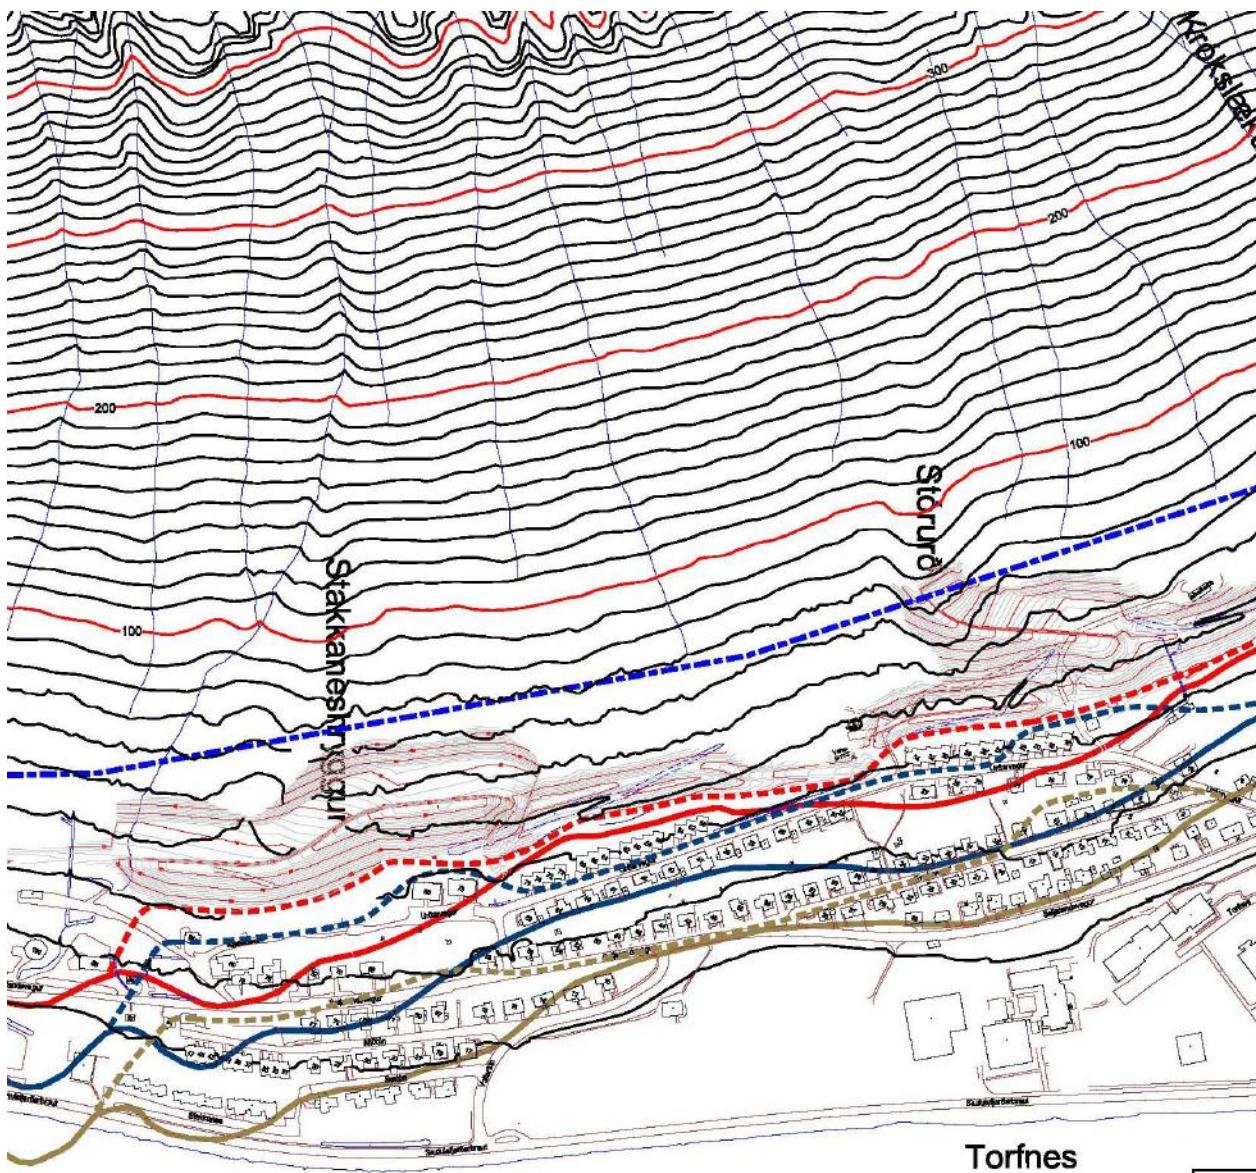
Mynd 2.5 Endurskoðað hættumat undir Gleiðarhjalla, með og án varna[38].

Samfelldar línr eru hættumatslínur án varna en punktalínur eru með vörnum. Rauðt = C, blátt = B og gult = A. Kortið í heild sinni má sjá á teikningu 7.

Í samræmi við lög nr. 49/1997 og reglugerð nr. 505/2000 hafa Veðurstofa Íslands og Hættumatsnefnd Ísafjarðarbæjar metið hættu vegna ofanlóða á Ísafirði. Greinagerð [13] og hættumatskort fyrir Ísafjörð og Hnífsdal (staðfest 9. maí 2003) komu út árið 2003. Nýtt hættumatskort var unnið fyrir Hættumatsnefnd Ísafjarðarbæjar árið 2007 (staðfest 2. september 2008, teikning 6), en engar breytingar eru frá kortinu 2003 á áhrifasvæði framkvæmdarinnar. Hættumatslínur er því þær sömu neðan framkvæmdarsvæðisins undir Gleiðarhjalla í kortunum 2003 og 2008 en þar sem síðarnefnda kortið sýnir nýrra mat (t.d. innan við framkvæmdarsvæðið) þá er það haft í viðhengi (teikning 6). Í kortinu eru sýndar hvernig jafnahættulínur, sem lýsa samanlagðri hættu vegna snjóflóða, aurflóða og grjóthrums, skipta hverfinu neðan Gleiðarhjalla í hættusvæðin A, B og C [38]. Endurskoða hættumat (óstaðfest), með og án varna, hefur verið gert á áhrifasvæði framkvæmdarinnar og má sjá það á mynd 2.5 og á korti 7.

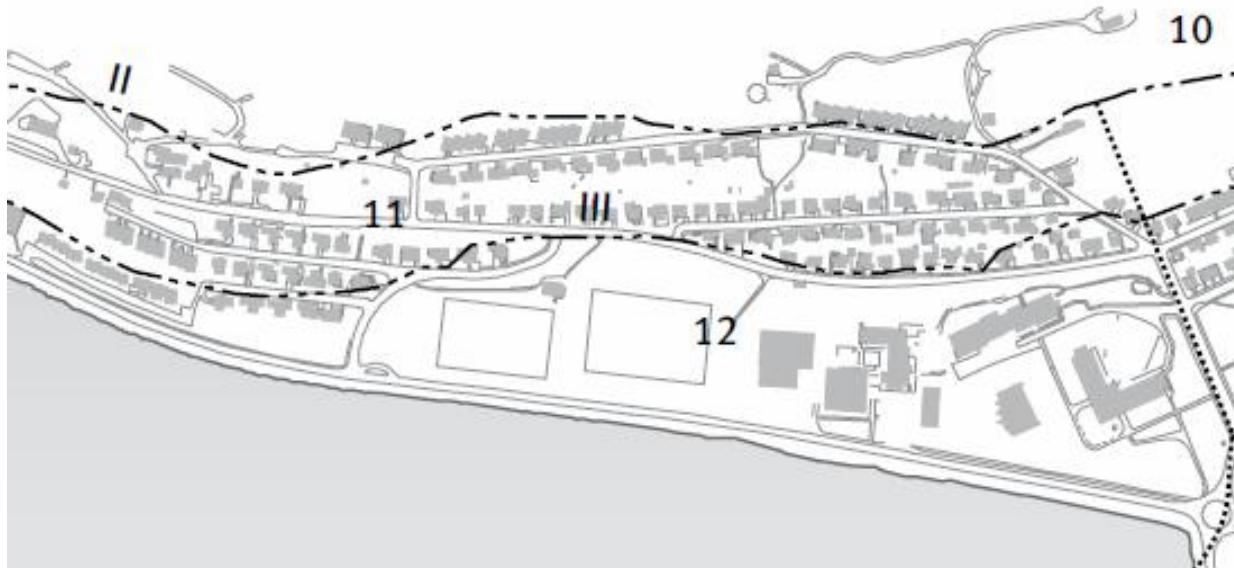
Mynd 2.6. Rýmingaráætlun neðan Gleiðarhjalla, milli Stórvíkur og Stakkaneshryggjar [39].
Kortið er hluti af stærra korti í kynningarbæklingi fyrir rýmingaráætlun á Ísafirði [39].

Á rýmingarkorti (sjá mynd 2.6) fyrir Ísafjörð hafa reitum á svæðinu neðan Gleiðarhjalla, milli Stórvíkur og Stakkaneshryggjar, verið gefin númer frá 10-12. Á reit 10 er II. stigs rýming og á reitum 11 er III. stigs rýming. Á reit 12 er ekki gert ráð fyrir rýmingu.

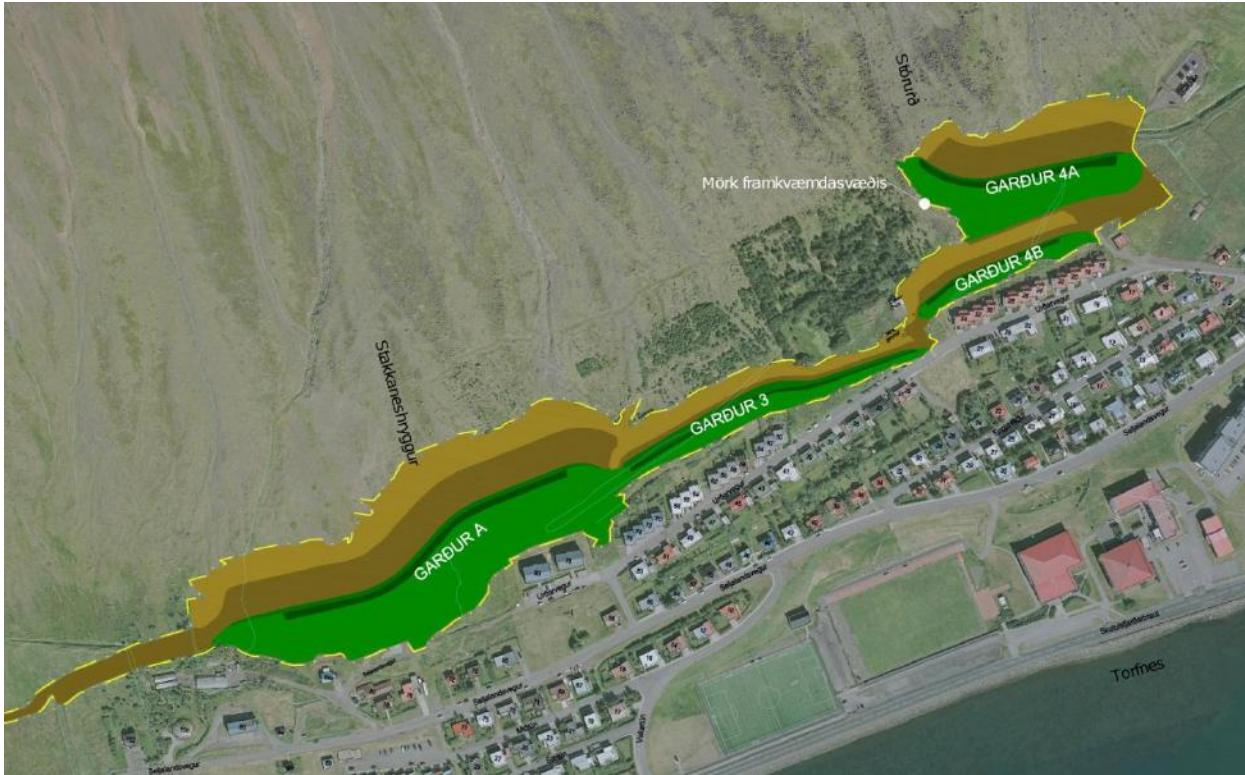
Mynd 3.1. Yfirlitsmynd af fyrirhugðum varnargörðum, teiknað af Verkís.
Sjá einnig teikningu 1 í viðhengi.

Varnargarðarnir eru fjórir og er lýsing á þeim hér fyrir neðan (mynd 3.1-3-3.4, teikningar 1-5 í viðhengi).

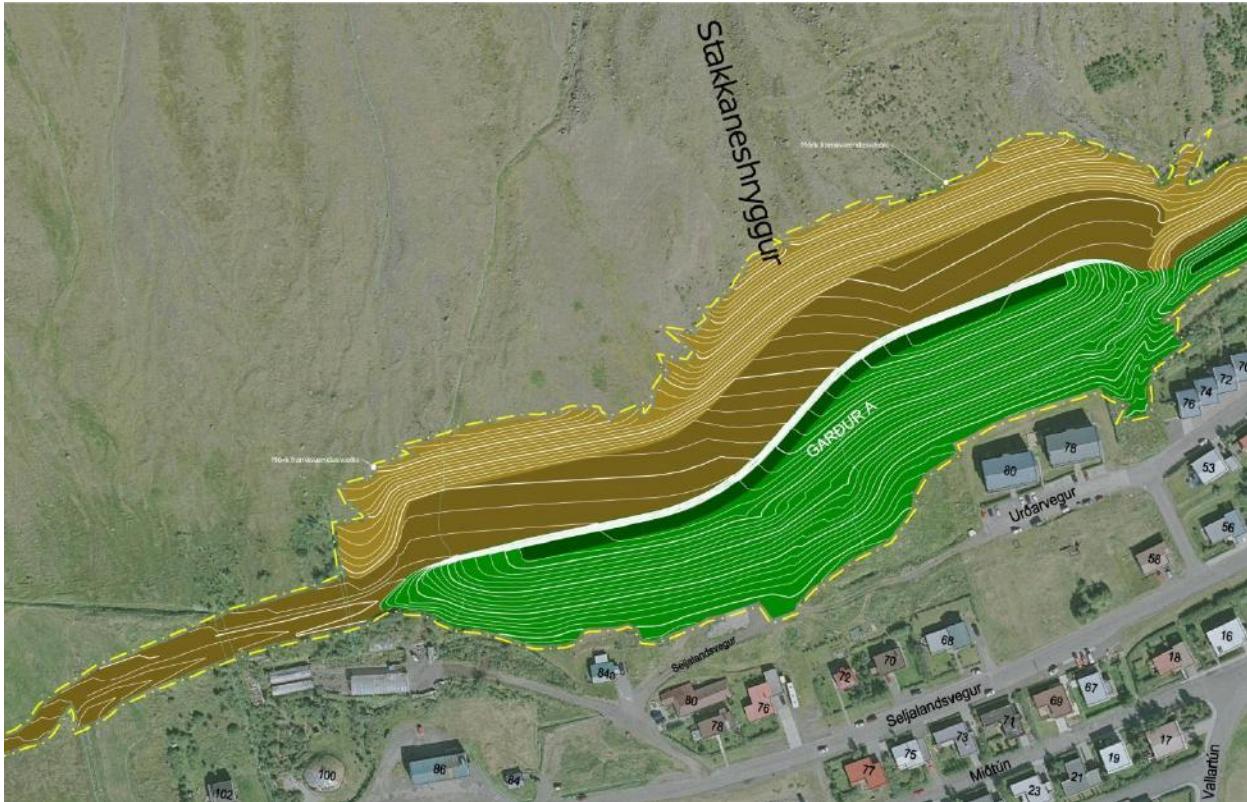
Mynd 3.2. Garður A, teiknað af Verkís. Sjá einnig teikningu 2 og 3 í viðhengi.

Garður A. Garður A ver byggð vestast undir hjallanum, en ágætt rými er fyrir varnargarða ofan efstu húsanna þar. Garðurinn er um 300 metrar á lengd og sveigir upp í hlíðina til austurs, ofan við fjölbýlishúsin við Urðarveg 78 og 80 [15,16].

Garðurinn er grafinn niður um 3 m að jafnaði frá óhreyfðu landi. Þannig er dregið úr sýnileika hans úr byggð. Gert er ráð fyrir að frárennslisvatn verði áfram leitt til vesturs í skurði vestur fyrir garð og niður í 800 mm stálræsi undir Seljalandsvegi. Vatnið rennur undir Skutulsfjarðarbraut í 400 mm steinræsi. Huga þarf að nákvæmri útfærslu á verkhönnunarstigi og mögulegum lokuðum drengskurðum fyrir vatn undir garðinn (mynd 3.2 og teikningar 2 og 3 í viðhengi).

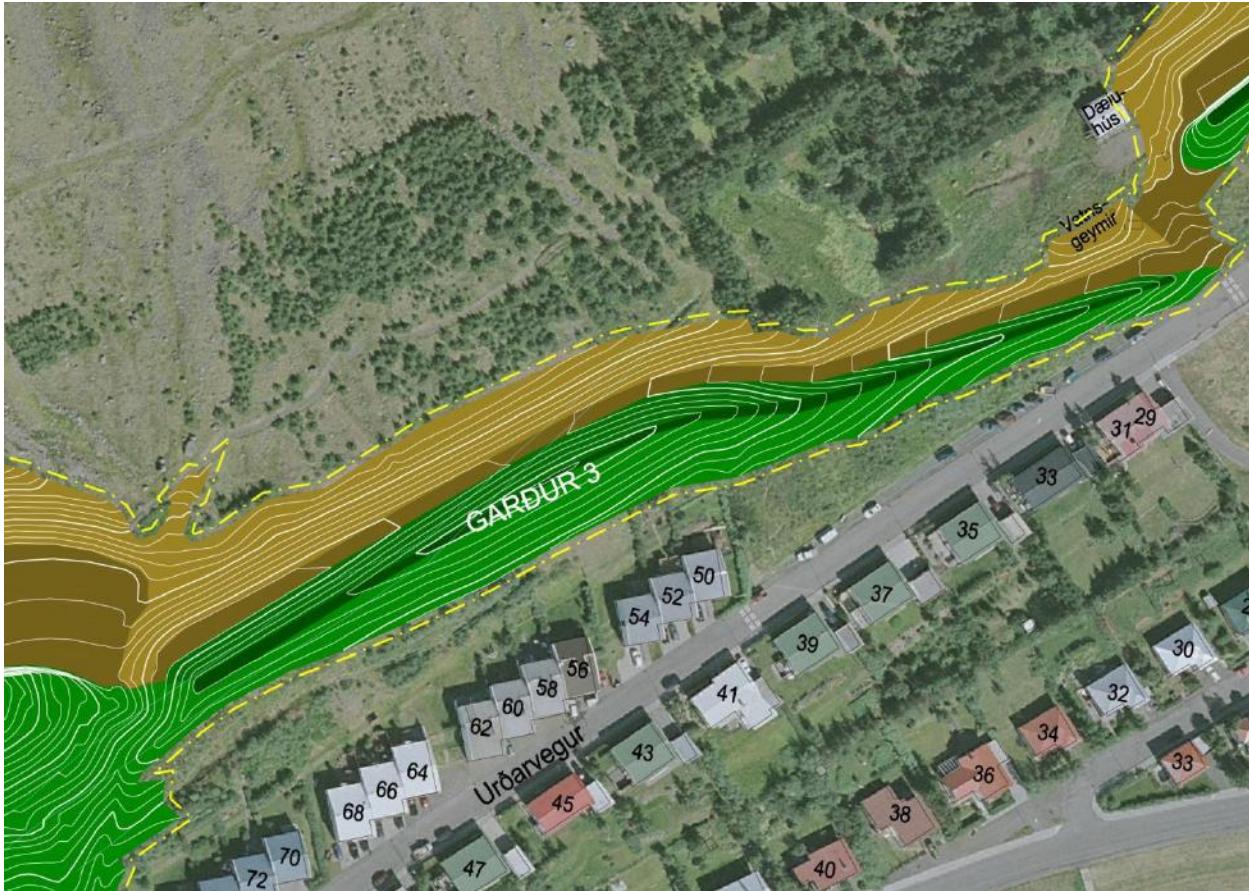
Mynd 3.3. Garður nr. 3, teiknað af Verkís. Sjá einnig teikningu 4 í viðhengi.

Garður 3. Til staðar er aurvarnargarður fyrir ofan Urðarveg 50-78 og verður hann hækkaður ásamt því að breikka rásina fyrir ofan hann, bæði til að minnka snjósöfnun og að rásin falli betur að landslaginu. Austanmegin við núverandi aurvarnargarð er ofanflóðahætta lítil og ekki er talin þörf á álíka varnargörðum og vestar, auk þess veitir þétt skógrækt ofan byggðar fullnægjandi vörn gagnvart grjóthruni. Grafinn verður 100 metra langur framræsluskurður neðan skógræktarinnar og uppgröftur úr honum notaður til að hækka neðri bakka hans um 1 metra yfir óhreyfðu landi. Garður 3 verður því um 5 m hárr á 160 m kafla vestast en lækkar síðan til austurs, fyrir neðan skógræktina. Á austasta hlutanum stendur garðurinn einungis 1 metra upp úr landinu (sjá mynd 3.3 og teikningu 4 í viðhengi).

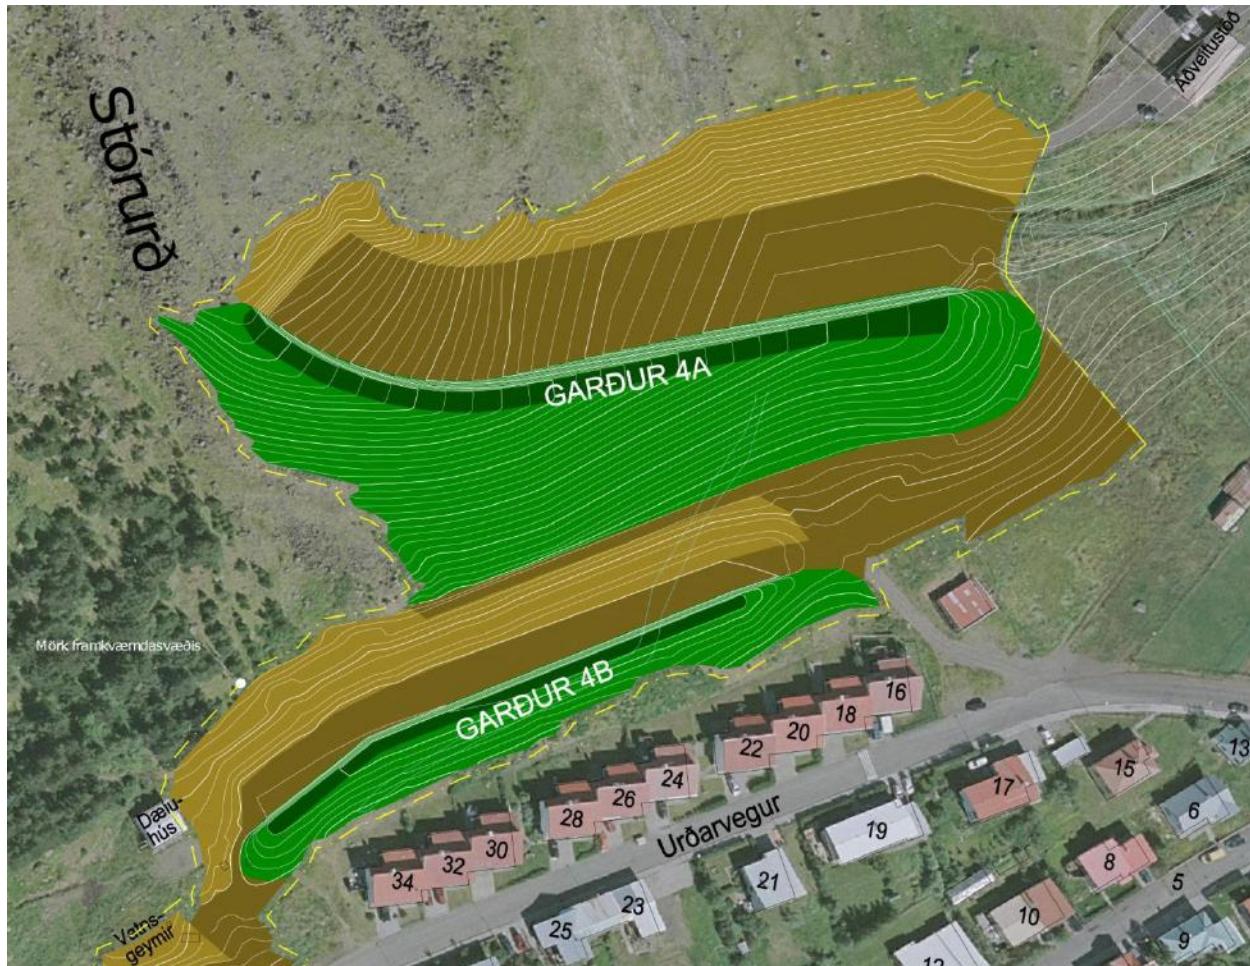
Mynd 3.4. Garður 4a og 4b, teiknað af Verkís. Sjá einnig teikningu 5 í viðhengi.

Garður 4a. Þróngt er um varnargarð neðan Stórvatn og ekki er æskilegt að grafa rás inn í Stórvatn vegna hrunhættu. Vestari hluti garðsins uppfyllir því ekki lámarkskröfum hæð og er því annar garður byggður upp fyrir neðan hann (sjá lýsingu á garð 4b). Vestari hluti garðs 4a sveigist upp í hlíðina og fylgir því legu Stórvatn. Virkni garðsins er bæði sem þvergarður en getur einnig stýrt minni og blautum flóðum sem og aurflóðum til norðausturs eins og um leiðigarð væri að ræða (mynd 3.4, teikning 5 í viðhengi).

Garður 4b. Möguleiki er á að flóð kastist yfir vestasta hluta garðs 4a, því garðurinn er ekki í fullri hæð þar sem hann leggst upp að urðinni. Til að verjast slíku verður byggður 7 metra hár og um 125 metra langur garður fyrir ofan Urðarveg til varnar húsum númer 20-34 (mynd 3.4, teikning 5 í viðhengi).

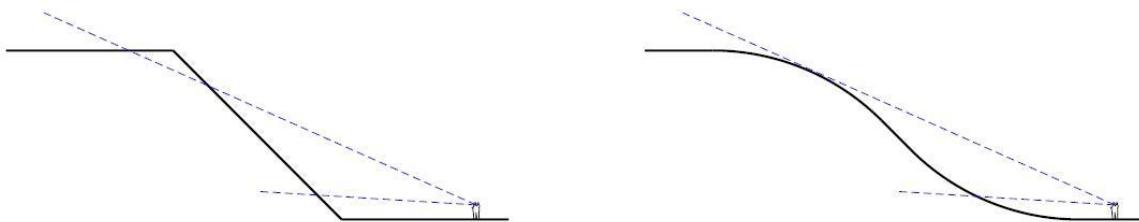
Mynd 3.6. Halli og hæð garðanna og sýnileiki miðað við tvenn mismunandi form [6].

Garðarnir verða mótaðir þannig að þeir ýki ekki hæð þeirra og form. Línur garðtoppanna verða myktar en einnig línum við rætur garðanna (mynd 3.6). Hlíðin í kring er með hrjúft yfirborð (urðir) en einnig eru sléttar dældir. Reynt verður að líkja eftir þessu formi við frágang garðanna. Með því að mynda hrjúft yfirborð er vonast eftir að gróður nái sér fyrr af stað.

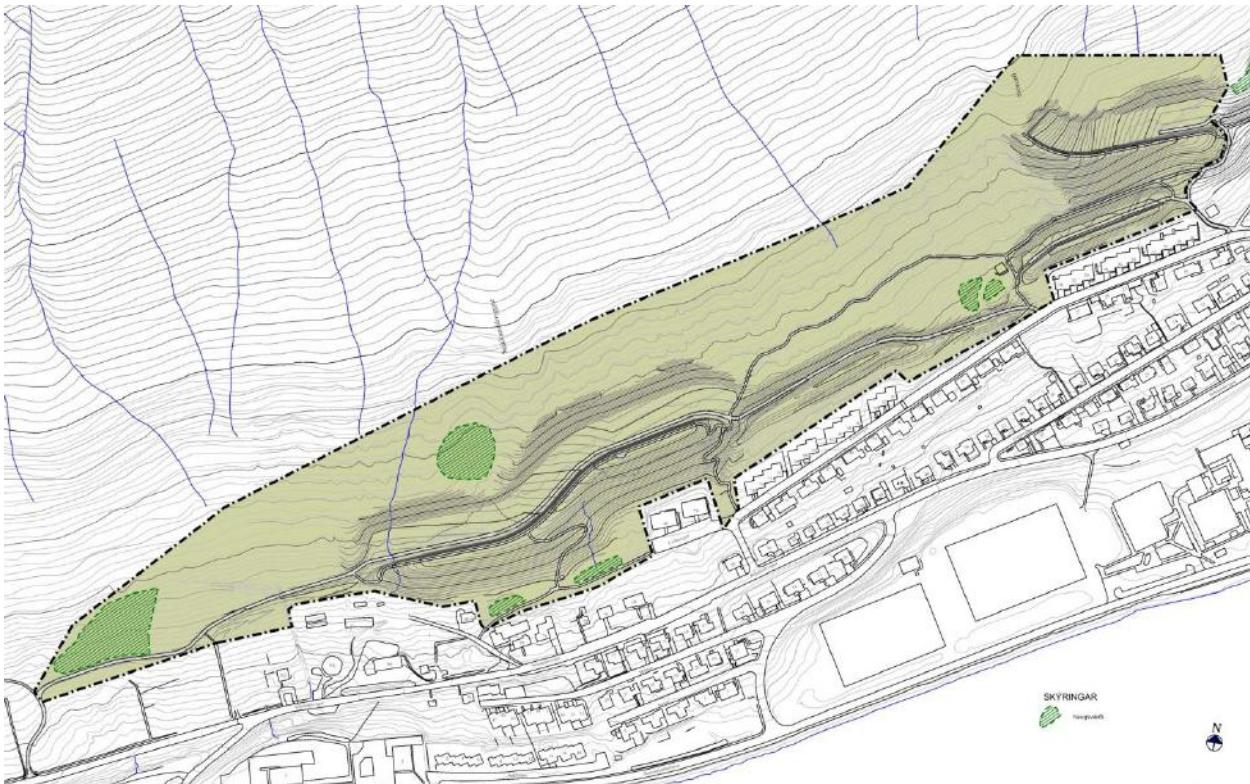
Mynd 3.7. Hugsanleg haugsvæði, unnið af Teiknistofunni Eik [34].

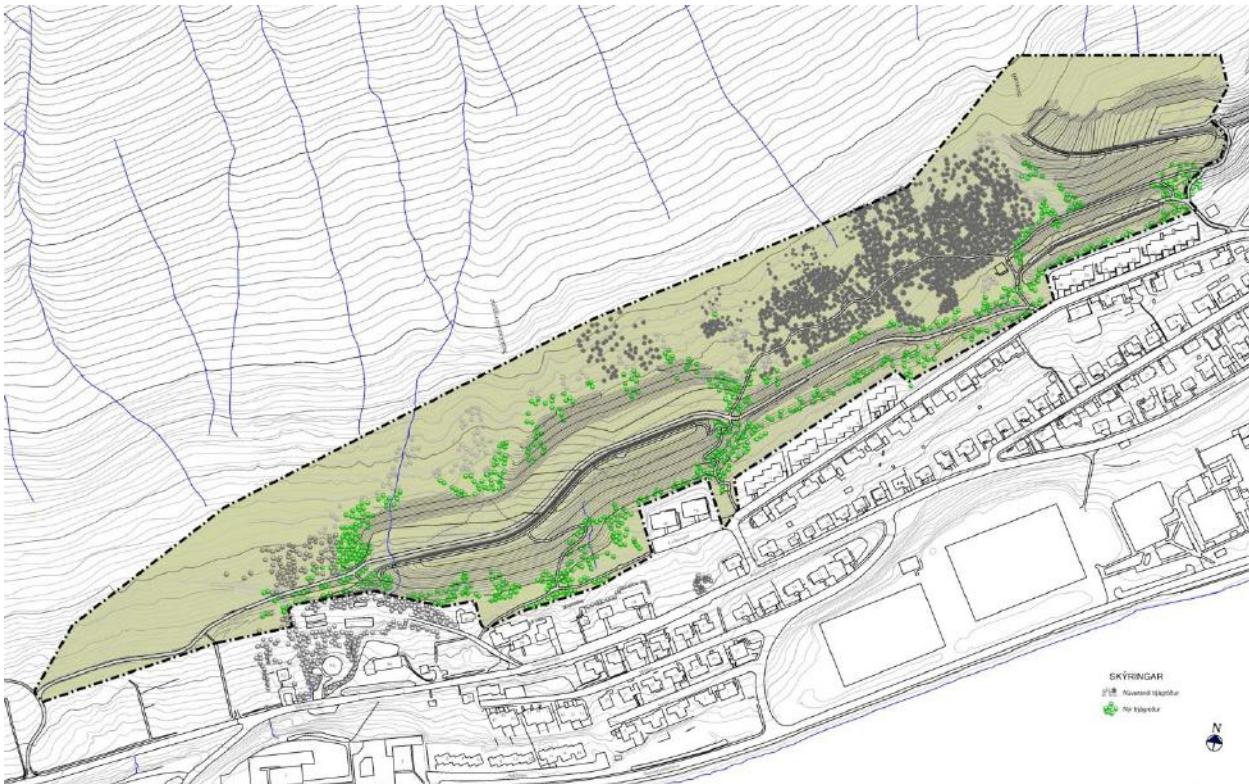
Mynd 3.8. Tillögur að skógrækt eftir að framkvæmdum lýkur [34].

Ungar trjáplöntur innan framkvæmdarsvæðisins má fjarlæga áður en til framkvæmda kemur. Það má gróðursetja þær annars staðar innan bæjarmarka á skilgreindum skógræktarsvæðum en einnig má síðan færa hluta af þeim tilbaka þegar framkvæmdum er lokið. Gert er ráð fyrir skógrækt á öllu framkvæmdarsvæðinu eftir að framkvæmdum lýkur, bæði fyrir ofan og neðan garðanna nema ofan garðs 4a (mynd 3.8).

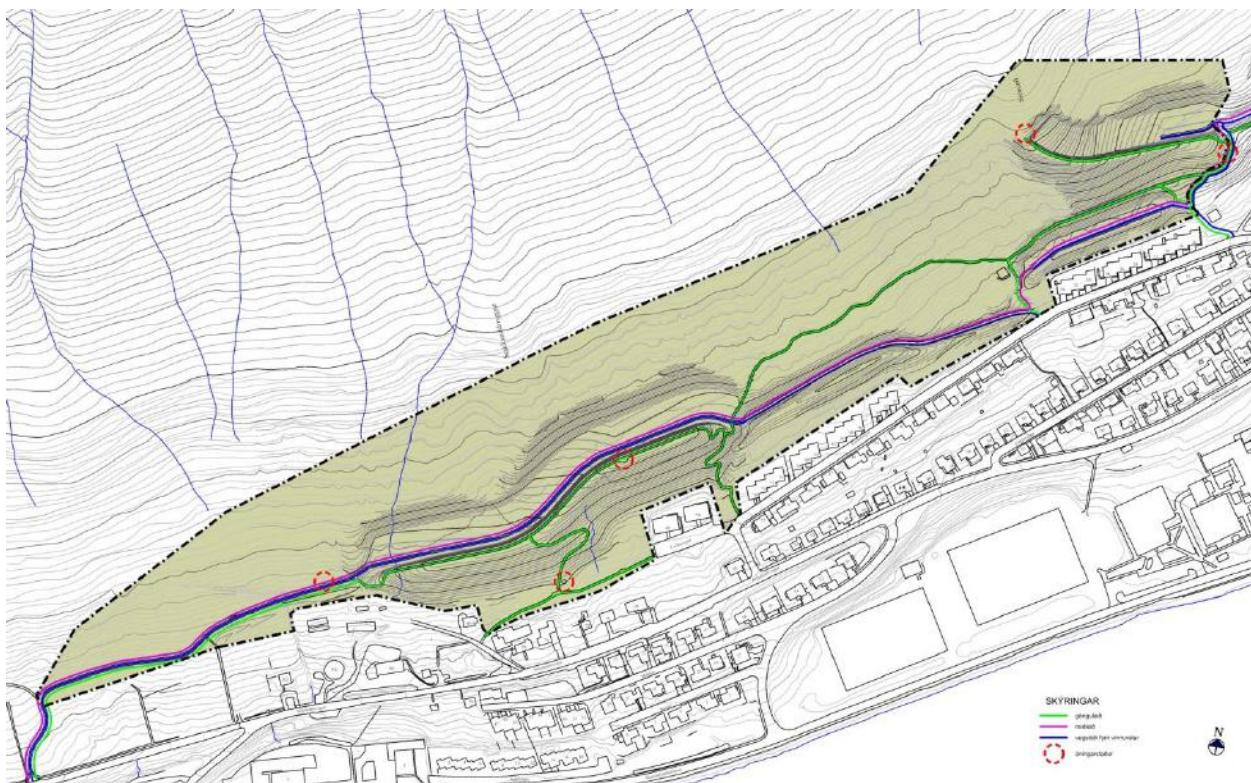
Mynd 3.9. Tillögur að göngu- og reiðleiðum ásamt vegslóðum [34].

Vegslóði verður að görðunum til að hægt sé að sinna viðhaldi á þeim. Þeir verða þó lokaðir fyrir umferð tækja og bifreiða nema þegar viðhald fer fram. Vegslóðarnir munu einnig nýtast sem reiðleiðir.

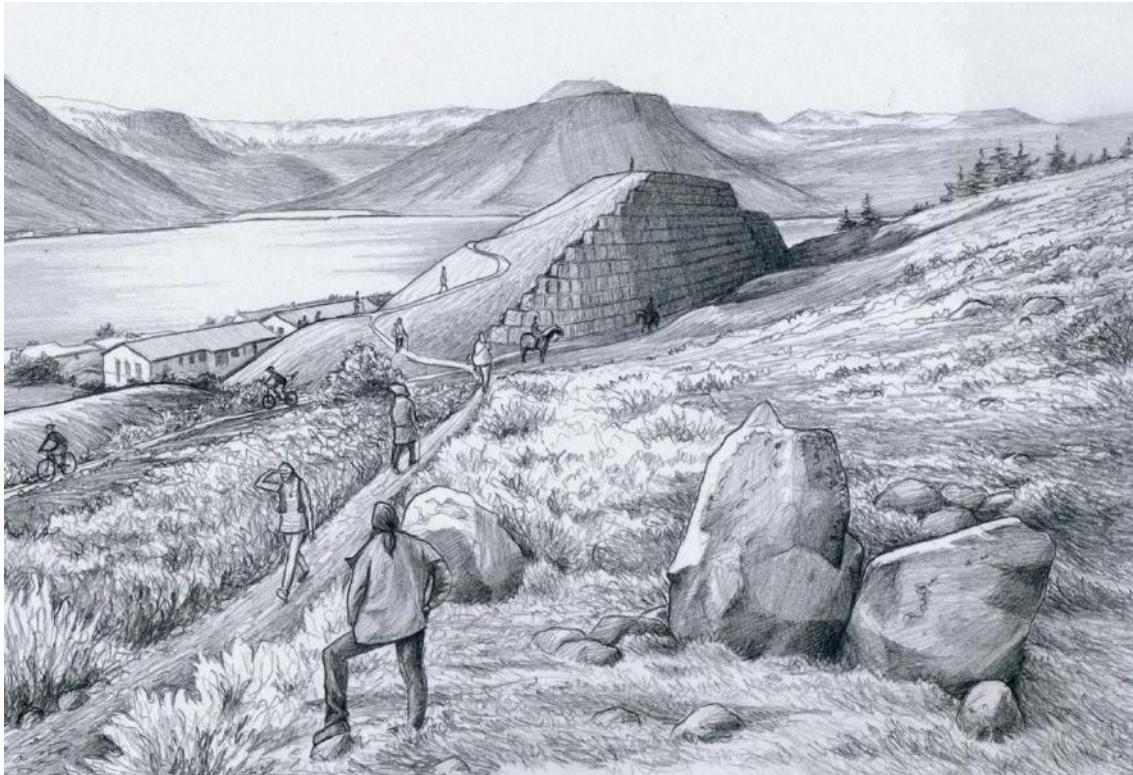
Mynd 4.4. Fyrirhugaður varnargarður (garður A). Myndvinnsla: Ómar Smári Kristinsson.

Gönguleiðin liggur ýmist neðan við garðinn eða uppi á honum. Reynt er að forðast að göngustígar liggi of nálægt einkagörðum eða liggi vel við innsýn inn í hús. Svirðum er hinsvegar lítið á köflum þannig ekki er alltaf haeft að tryggja nægilega fjarlægð. Í þeim tilvikum er áætlað að hindra innsýn með trjám og runnagróðri. Ekki er gert ráð fyrir gönguleið uppi á garðinum ofan við raðhúsin við Urðarveg, vegna nálægðar við þau. Þar er gert ráð fyrir að nýta núverandi gönguleið um skógræktina. Ofan við blokkirnar á Urðarvegi er fyrirhugaður nokkuð hár varnargarður og uppi á honum mun gönguleiðin liggja (mynd 4.4). Þó leiðin liggi nokkuð nálægt, er hæðarmunurinn það mikil að ekki er líklegt að það valdi truflun fyrir íbúa í blokkunum.

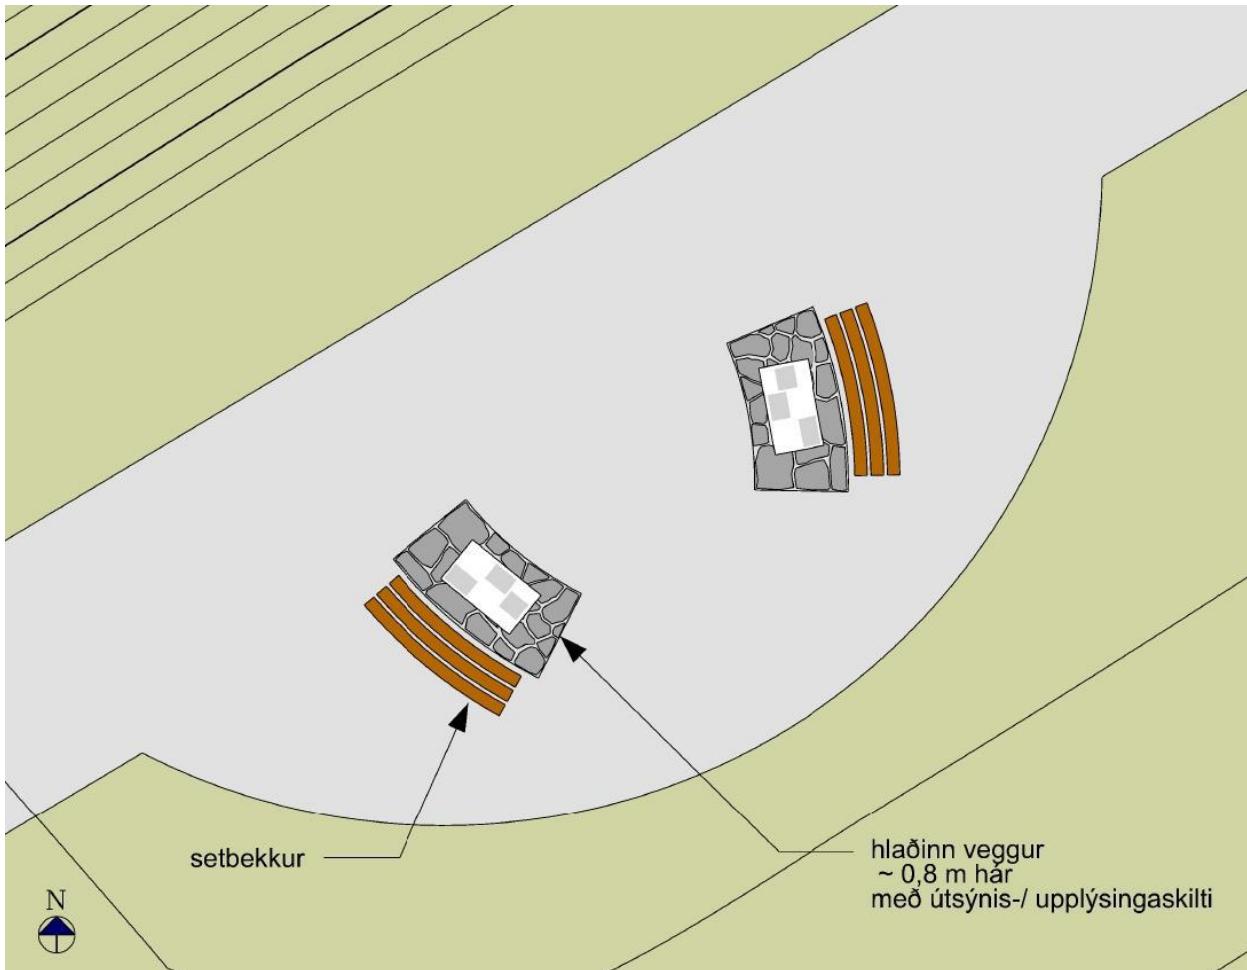
Mynd 4.5. Útsýnisstaður (Mynd: Teiknistofan Eik) [6].

Á varnargarðinum ofan við blokkirnar á Urðarvegi er gert ráð fyrir útsýnisstað (mynd 4.5). Þaðan sér til allra átta, s.s. inn Skutulsfjörð, yfir Eyrina og út á Djúpið. Á Útsýnisstaðnum er gert ráð fyrir grjóthleðslu með bekkjum og örnefnamyndum..

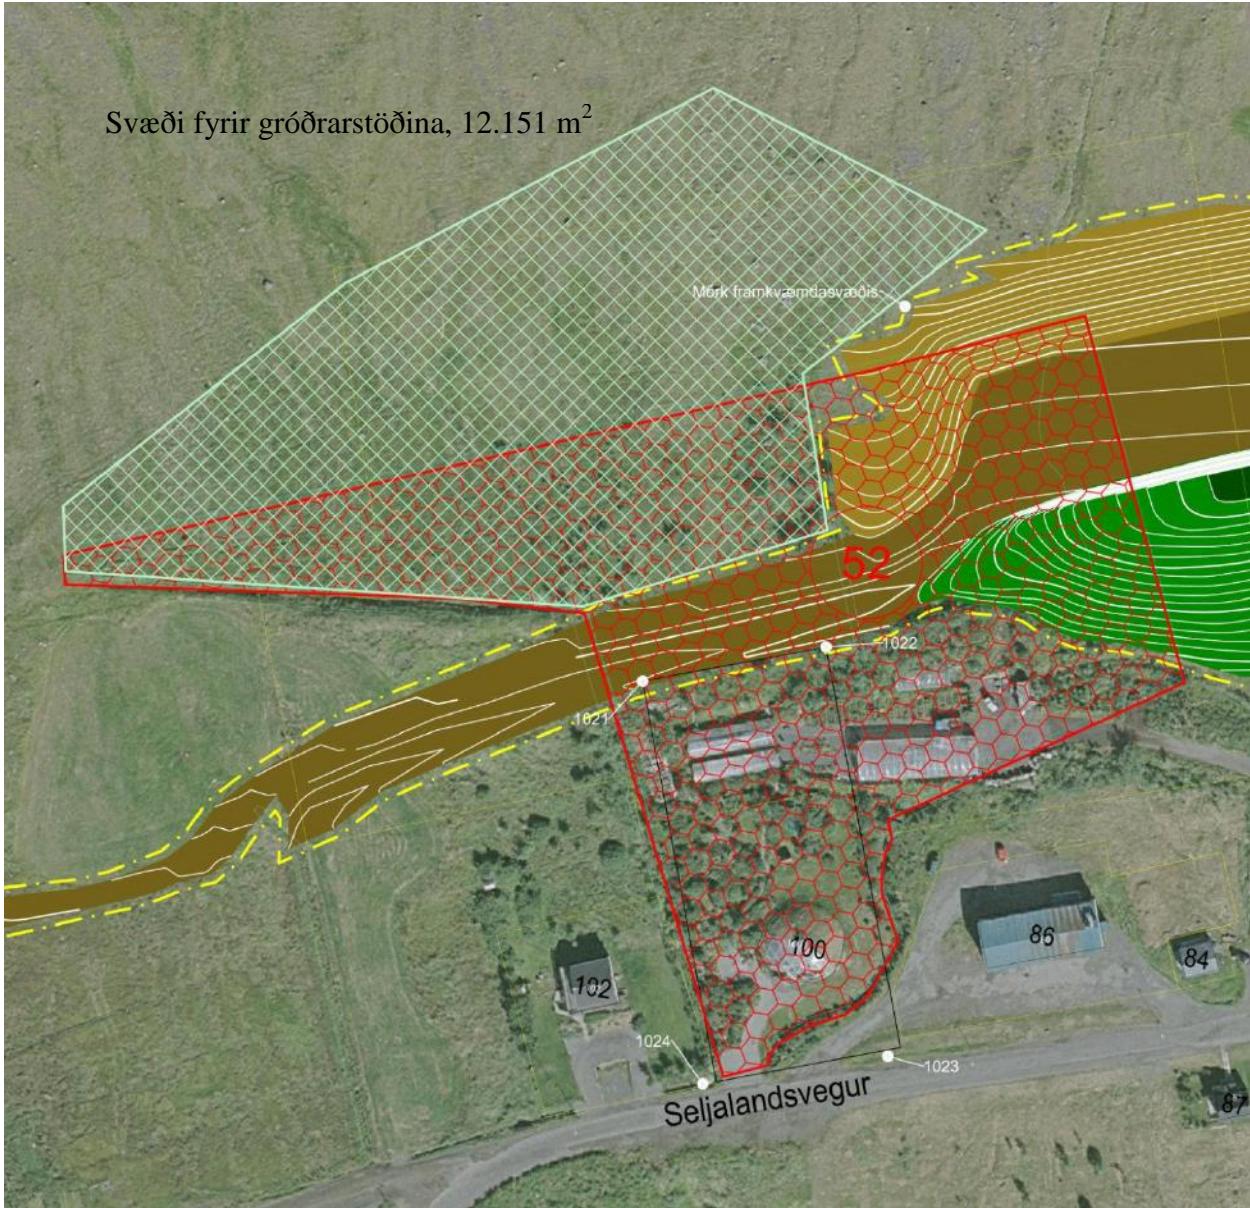
Mynd 4.6. Afmörkun lóðar, núverandi og fyrirhugað uppeldissvæði fyrir gróðrarstöðina. Hornpunktar 1021-1024 marka lóð Ásthildar. Rauður rammi markar núverandi uppeldissvæði fyrir gróðrarstöðina. Hvítur rammi markar svæðið fyrir gróðrarstöðina eftir að framkvæmdum lýkur. Gul punktalína sýnir mörk framkvæmdarsvæðisins.

Á mynd 4.6 er lóð Ásthildar afmörkuð af fjórum hornpunktum (1021-1024) en uppeldissvæðið er fyrir innan rauða svæðisins á sömu mynd. Eins og sést á þeirri mynd þá mun hluti af uppeldissvæðinu raskast. Gert er ráð fyrir nýju uppeldissvæði ofan framkvæmdarsvæðisins og er það markað með hvítum ramma á mynd 4.6. Stærð þess er 12.151 m^2 . Í deiliskipulaginu er einnig gert ráð fyrir þessu svæði fyrir gróðrarstöðina [34].

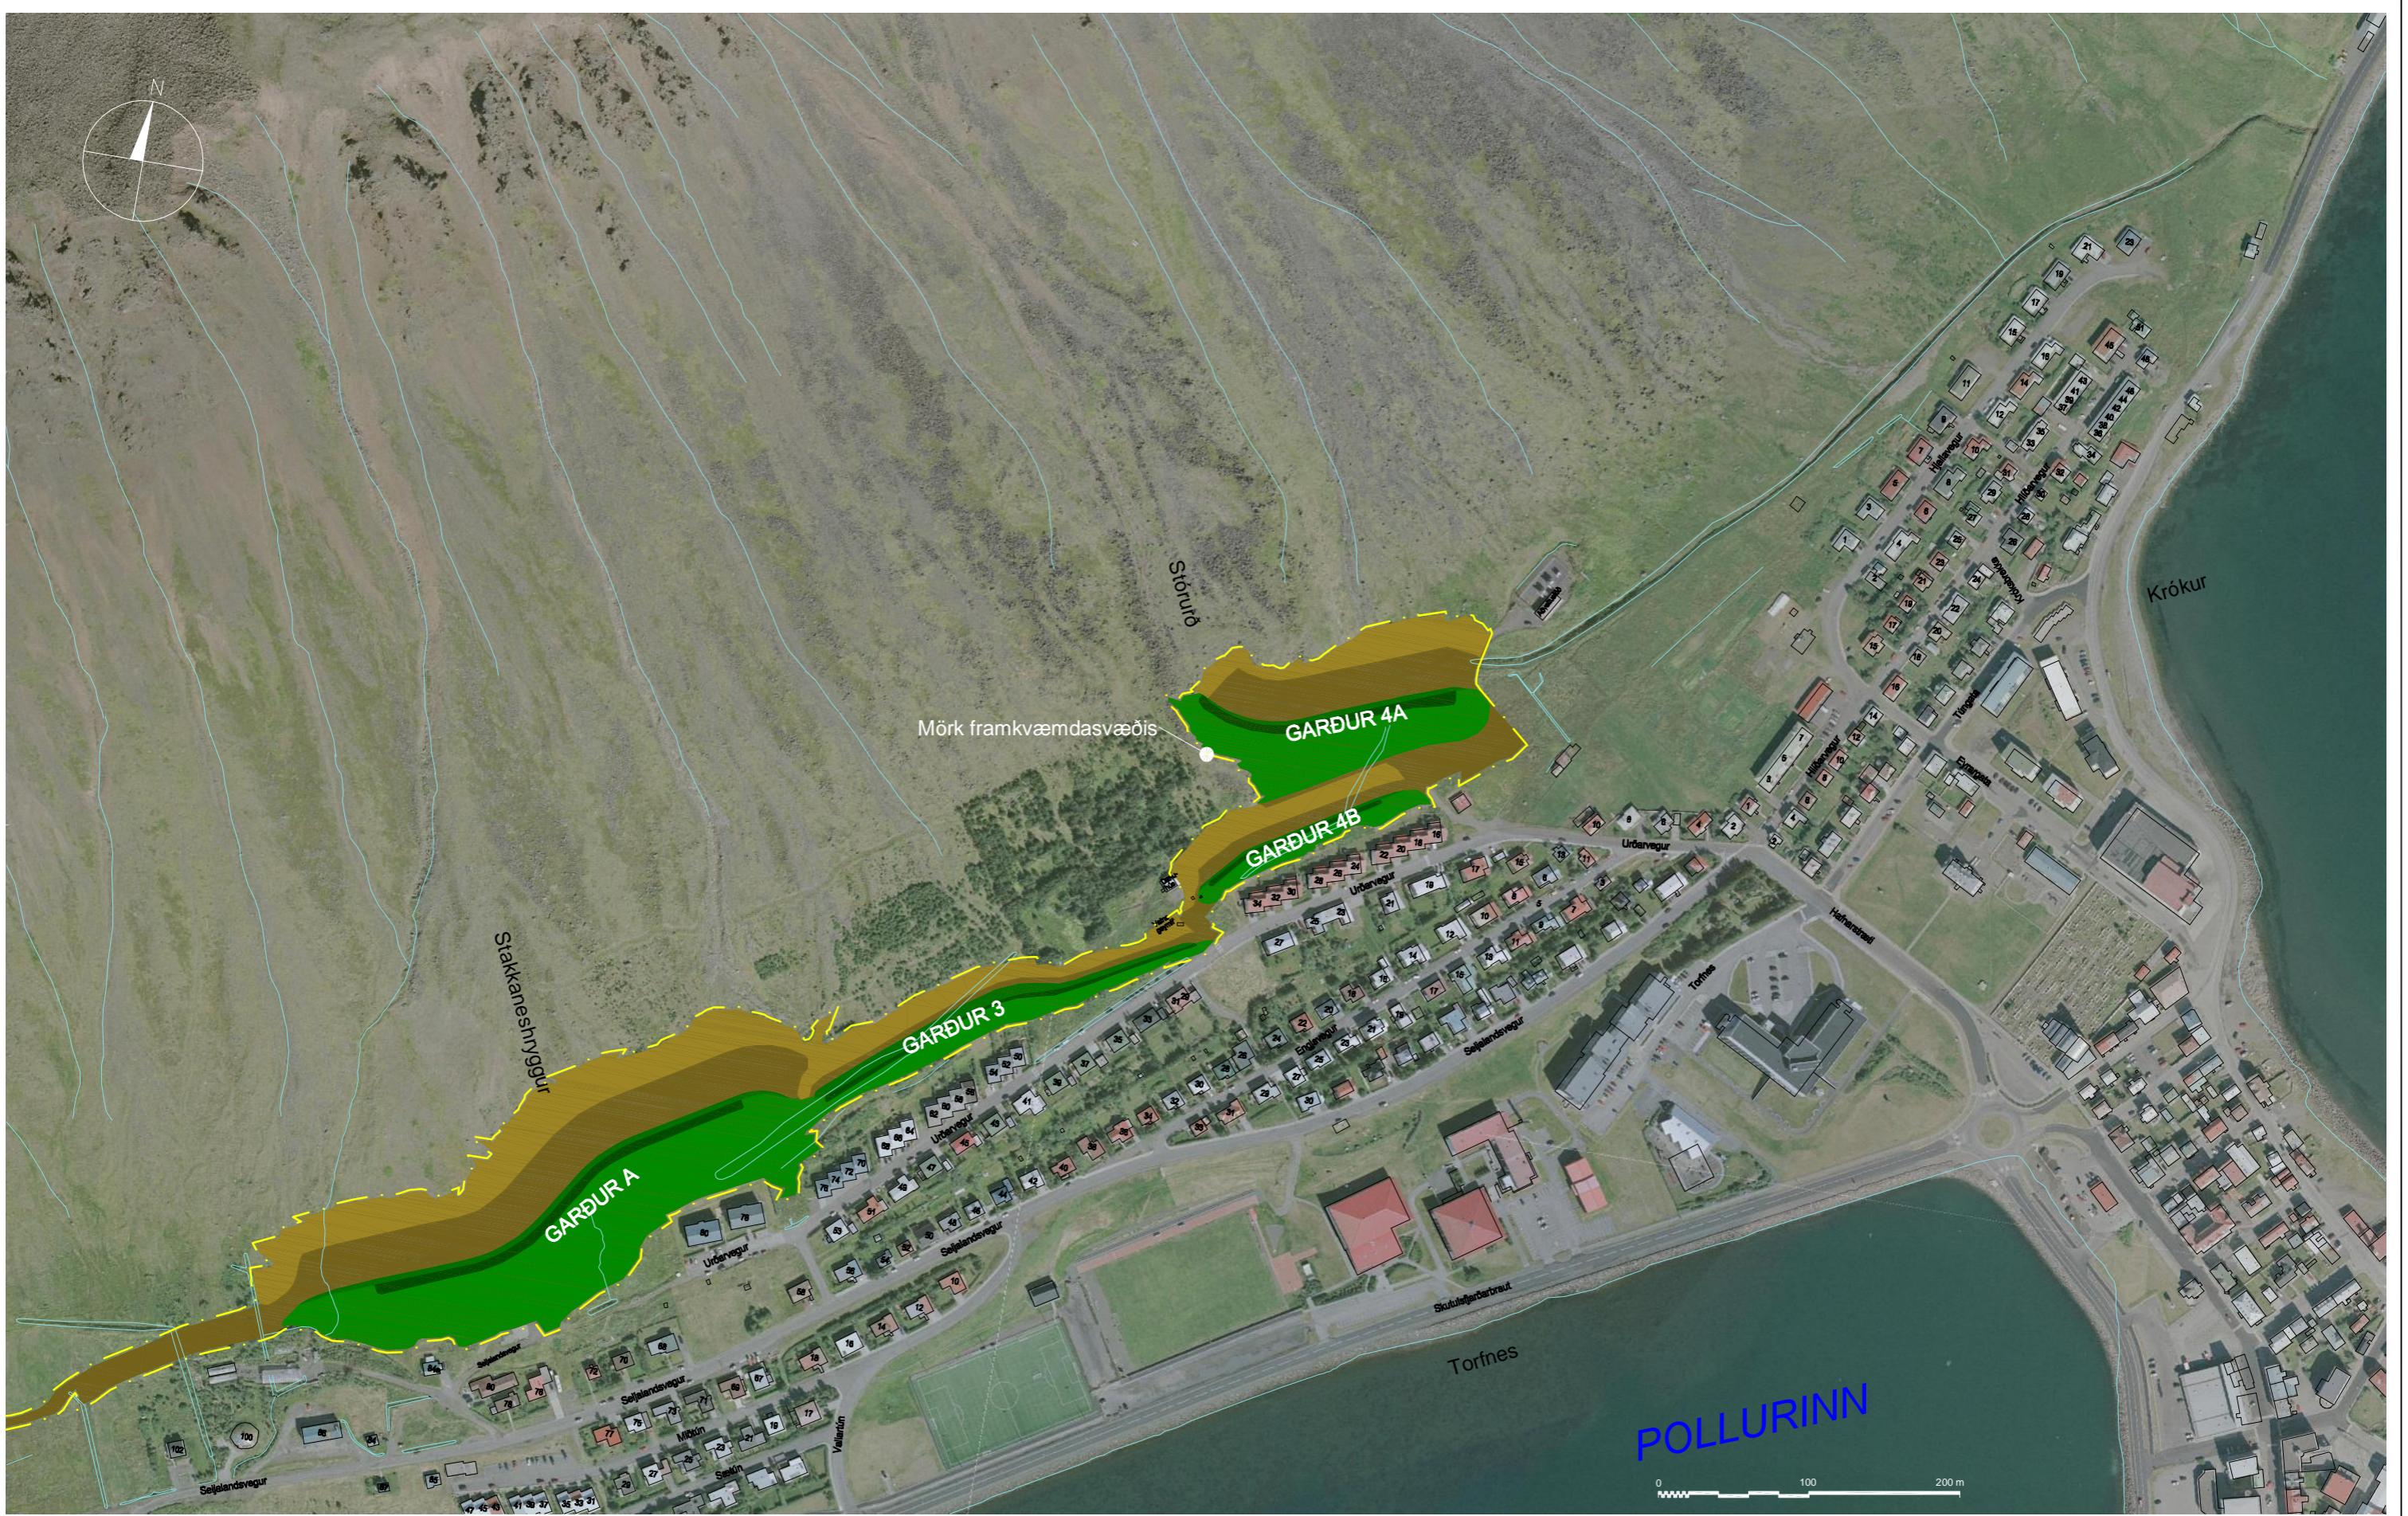
Teikning 1.

ÍSAFJARDARBAER
OFANFLÓDAVARNIR NEDAN GLEIDARHJALLA
VARNARGARDAR YFIRLIT
