Dys í landi Galtarár í Reykhólahreppi Fornleifarannsókn

Ragnar Edvardsson

Mars 2006
NV nr. 3-06

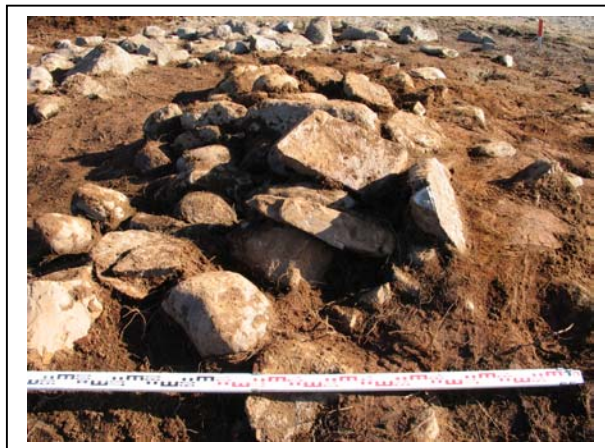
Mynd 1. Hleðsla [4].

Eftir að yfirborðstorf [1] hafði verið fjarlægt kom öll grjóthrúgan [2] í ljós. Engin regla var á steinunum og því ekki um manngerða hleðslu að ræða. Steinhjúgan var hæst sunnanmegin. Líklegt er að steinhjúgan hafi myndast þannig að fólk sem átti leið framhjá staðnum í gegnum tíðina hafi fleygt steinum í hrúguna. Eftir að grjótið hafði verið fjarlægt kom í ljós torflönduð mold [3] 4 m á lengd og 4 meter á breidd. Undir moldarlaginu kom svo í ljós regluleg hleðsla 3m á lengd og 1,20 m á breidd [4]. Tvær steinaraðir höfðu verið lagðar út hlið við hlið og torflönduð mold sett upp meðfram hliðunum og nokkrir steinar höfðu verið lagðir ofan á þessar steinaraðir. Þegar steinhleðslan hafði verið fjarlægð kom í ljós gamalt yfirborðslag [5] 3 m á lengd og 3 m á breidd. Steinhleðslan [4] hafði verið byggð ofan á þetta yfirborðslag og hafði það varðveist undir steinhjúgunni en allstaðar í kringum dysina hafði yfirborðslagið veðrast í burtu. Þetta forna yfirborðslag sat ofan á malarlagi sem er að öllum líkindum forsögulegur jökulruðningur.

Ekki reyndist unnt að fá afgerandi niðurstöður um eðli dysjarinnar í Kollafirði en þó er hægt að fullyrða með nokkurri vissu að hér er ekki um mannsgröf að ræða. Hvorki fundust manna- eða dýrabein né gripir sem hefðu sýnt fram á að hér væri um gröf að ræða. Sömuleiðis var umbúnaður hleðslunnar [4] undir grjóthrúgunni þannig gerður að ólíklegt verður að teljast að dysin sé leyfar grafar sem hafði verið rænd einhvern tíma á öldum áður.

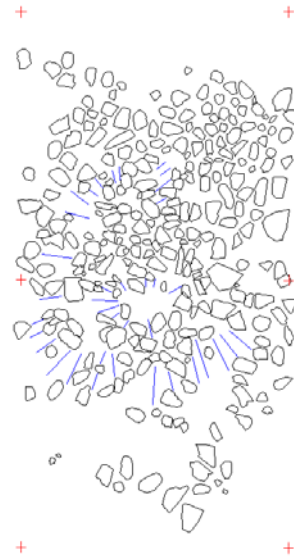
Teikning 1. Dysin í upphafi rannsóknar.

Dysin er staðsett austanmegin í Kollafirði, nokkra kílómetra norður af bænum Galtará og stendur u.þ.b. 5 m frá þjóðveg 60. Dysin er stór grjóthrúga, 9 m á lengd og 5 m á breidd og er hún talsvert veðruð og hafa allnokkrir steinar hrunið úr henni. Erfitt er að áætla um upphaflega hæð dysjarinnar en áður en uppgröftur hófst mældist hún rétt rúmum metri á hæð.
